## **REGISTER VAN BESCHERMDE GEMEENTELIJKE MONUMENTEN**

# Inhoud gemeentelijke monumenten

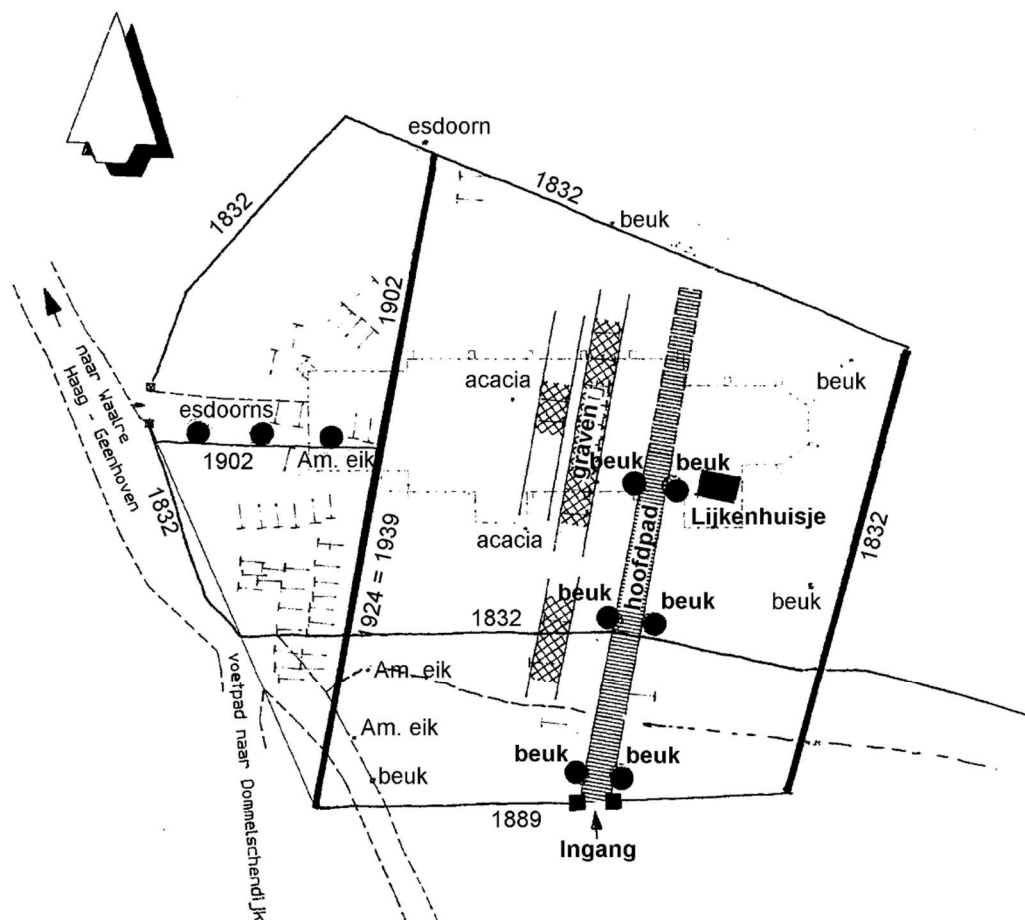
Veronderstelde structuur van de begraafplaats  
op het einde van de 19e eeuw

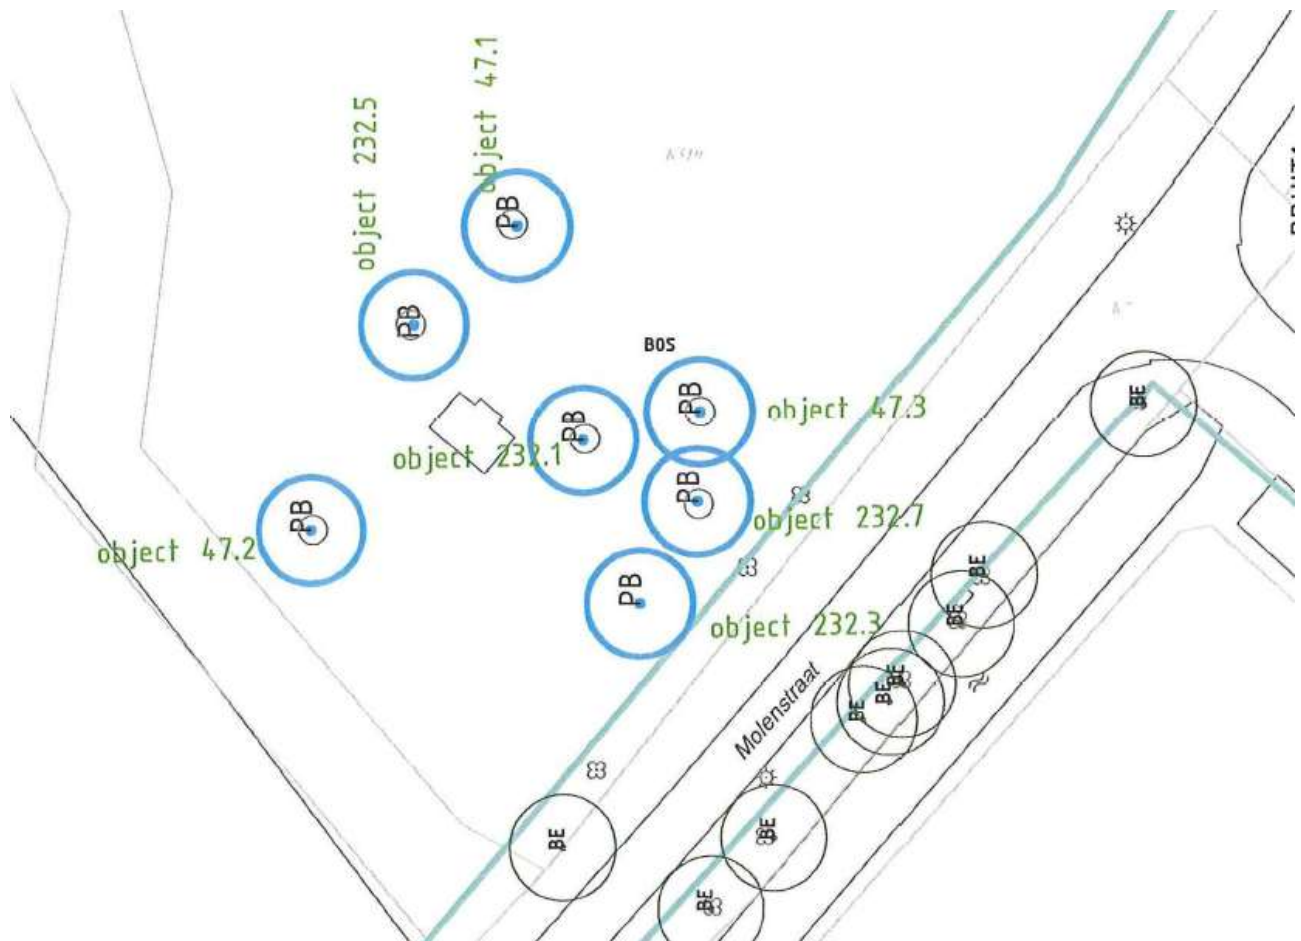
Met blauwe cirkels zijn de monumentale bomen in de tuin aangegeven. Twee bomen, de objectnummers 232.3 en 232.7, zijn inmiddels (november 2011) gekapt.

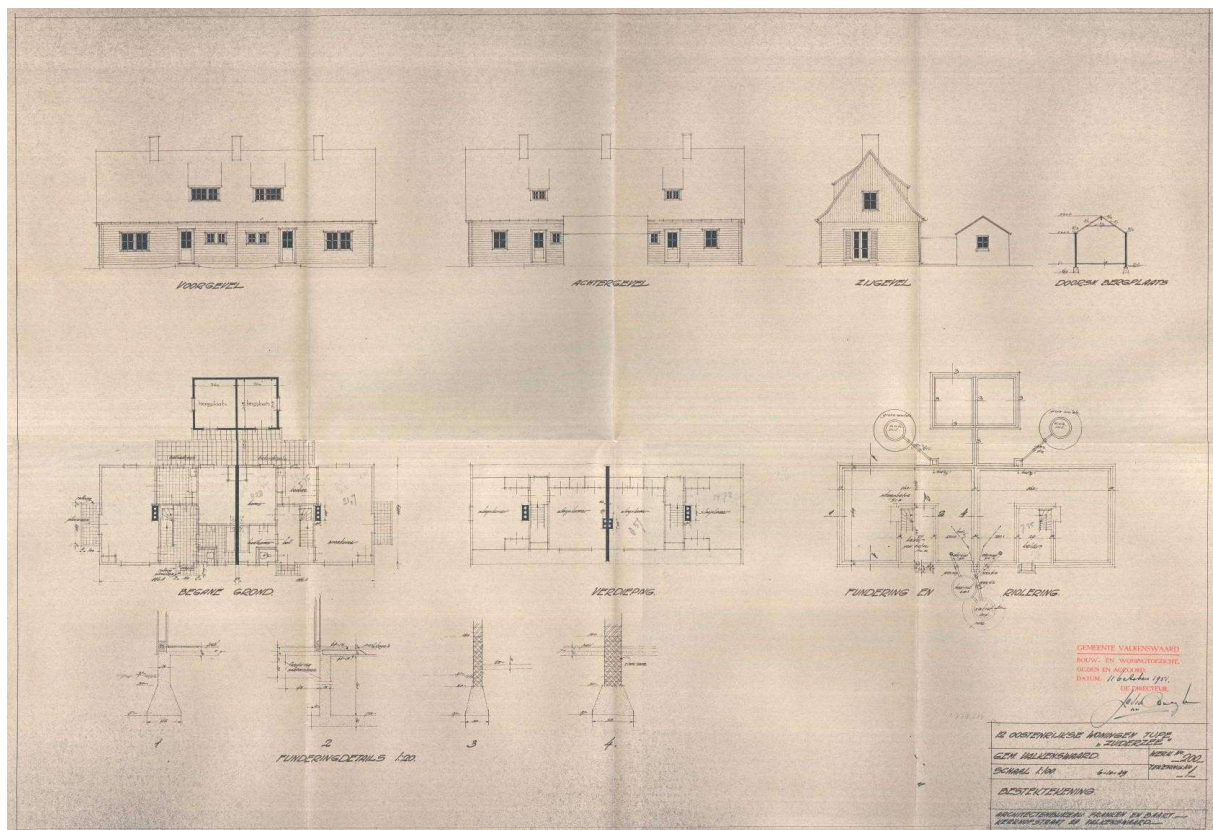
*De bestektekening van architectenbureau Franken en Baart..*

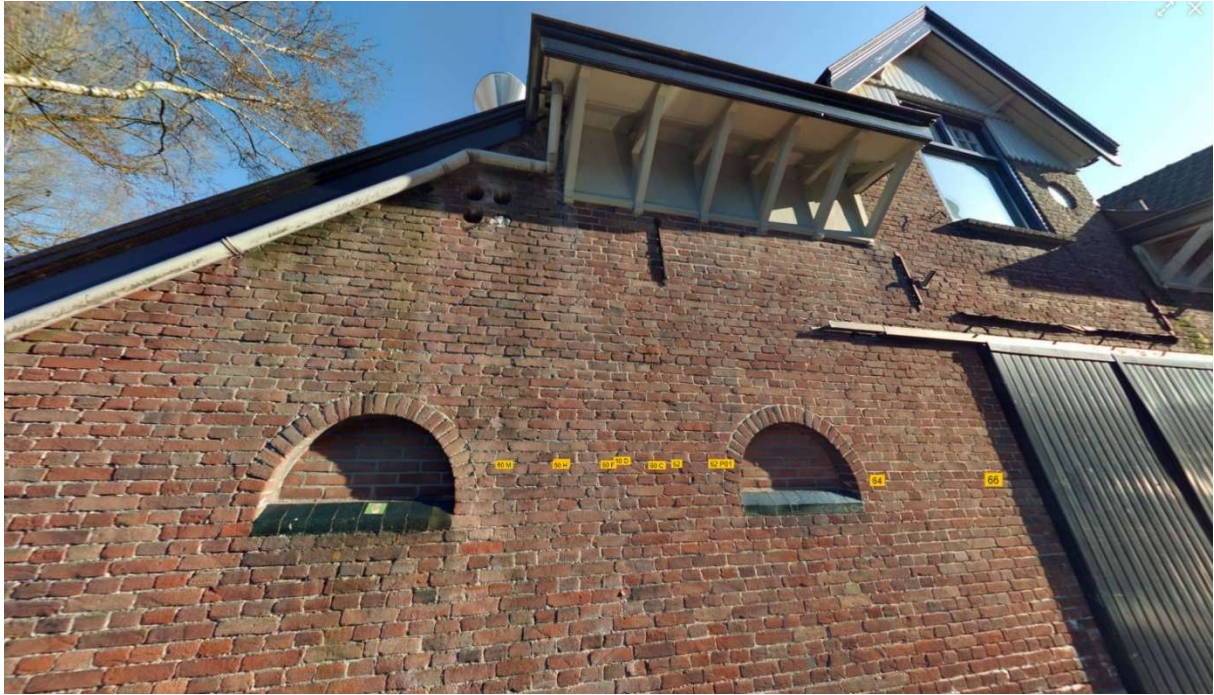
Even links van het midden boven de poort een Vlaamse gevel met centraal geplaatst venster met houten kozijnen. Enkelruits onderraam en twee zesruits bovenramen. Houten kozijnen en middenstijl van bovenramen met lichte versieringen. Bakstenen lekdorpel. Links en rechts van het venster een blinde oculus met halfsteense rollaag. Uitkragend houten topgevelschot. Overstekend dak, ondersteund door sierlijke klossen en voorzien van geprofileerde houten windveer. Links en rechts van de Vlaamse gevel forse wit geschilderde houten of gepleisterde fries met daartegen diverse geprofileerde houten korbeels die het dakoverstek dragen. Geprofileerde houten bakgoot met zinken kraal.

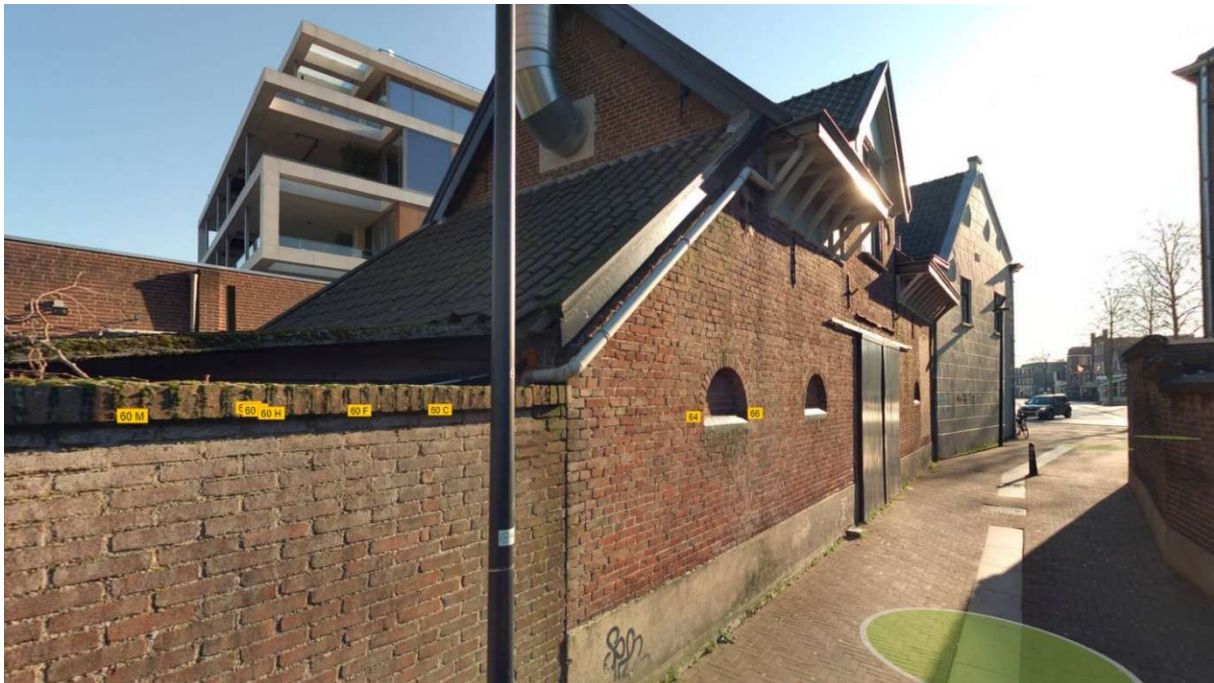
Linkerzijgevel van het volume aan de Kerkweg:

Begane grond bebouwd met afdhang. Verdieping met topgevel opgebouwd in schoon metselwerk van rode baksteen in kruisverband. Enkele staafankers met platte uiteinden. Centraal geplaatst, met bakstenen dicht gemetselde halfrondbos met afgeschuinde groenkleurige geglaazuurde tegels als lekdorpel en halfsteense rondboog. Uit de nis steekt een forse aluminium afvoerpijp. Overstekende dakrand, ondersteund door oeffconsoles.
