REGISTER VAN BESCHERMDE GEMEENTELIJKE MONUMENTEN

Inhoud gemeentelijke monumenten

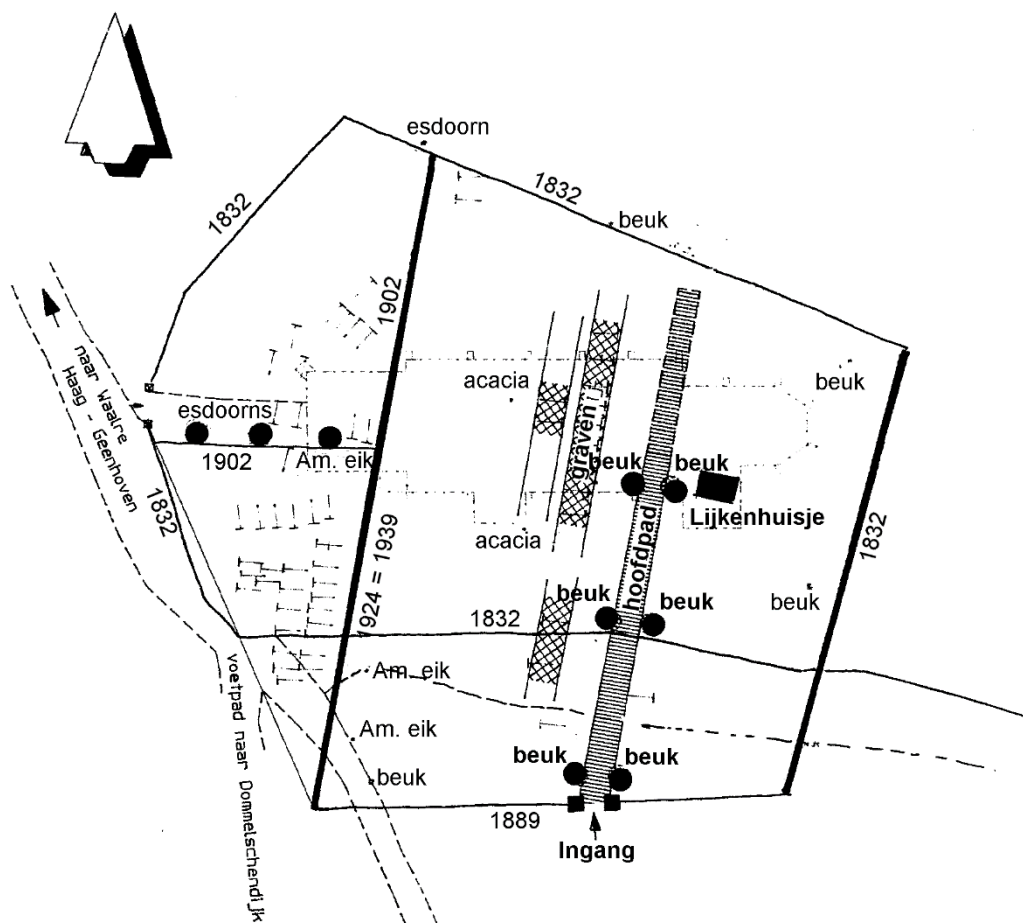
Veronderstelde structuur van de begraafplaats
op het einde van de 19e eeuw

einde van de 19e eeuw de aanlegstructuur veranderd waarbij deze poort is aangebracht. Vanaf de poort vond ontsluiting plaats via een hoofdpad nagenoeg evenwijdig aan de oostgrens van het terrein. De graven lagen waarschijnlijk in rijen evenwijdig aan dit pad hetgeen kan worden afgeleid uit de positie van de nog aanwezige rij graven van de familie Van Best. Op de kaart uit 1968 staat nog een tweetal posities vermeld die deze hypothese ondersteunt. De positie van de gietijzeren kruisen is hiermee eveneens in overeenstemming. Hieruit zou ook de ligging van de grens met de NH-begraafplaats, die

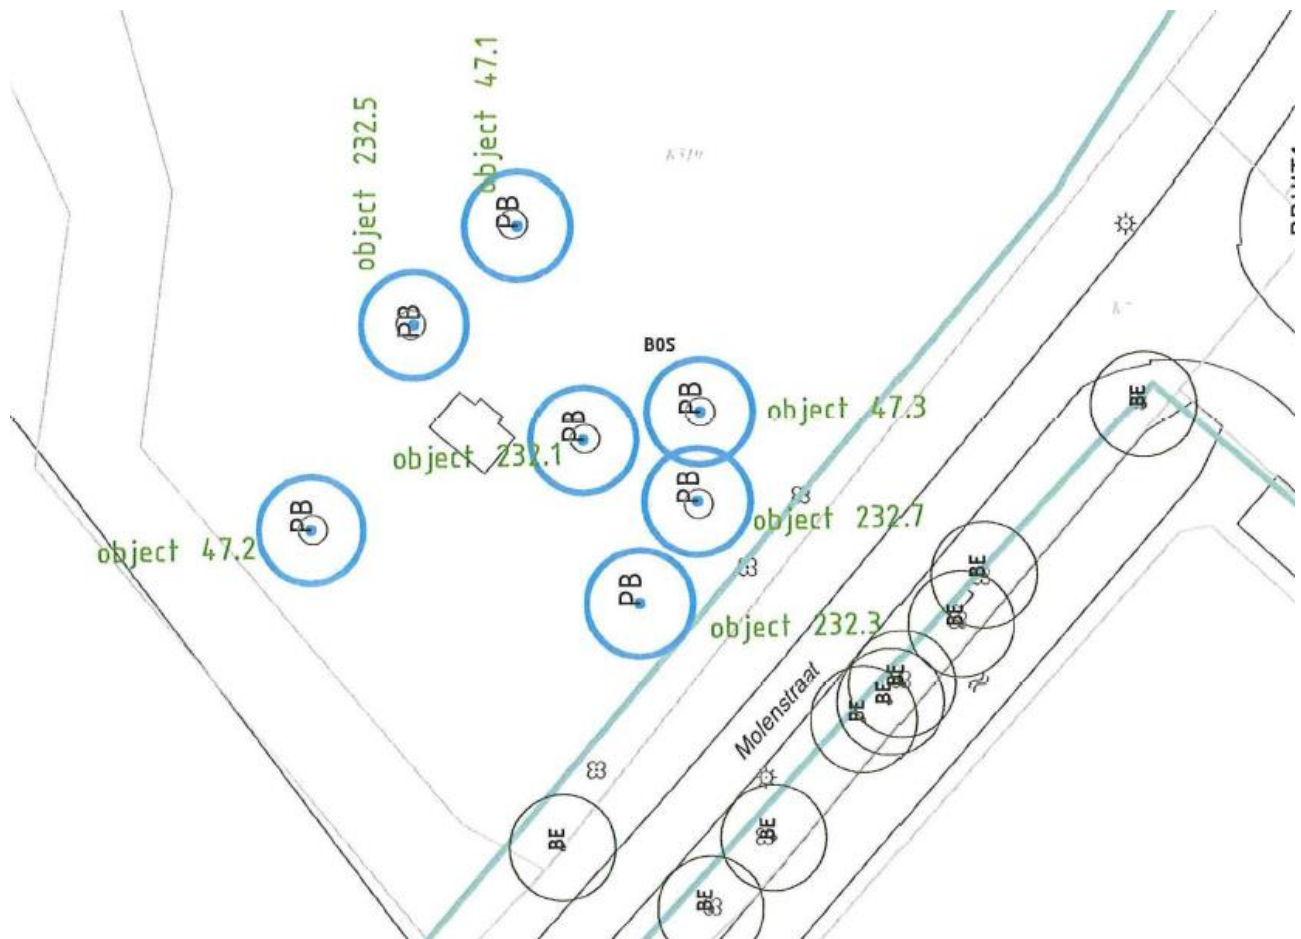
Met blauwe cirkels zijn de monumentale bomen in de tuin aangegeven. Twee bomen, de objectnummers 232.3 en 232.7, zijn inmiddels (november 2011) gekapt.

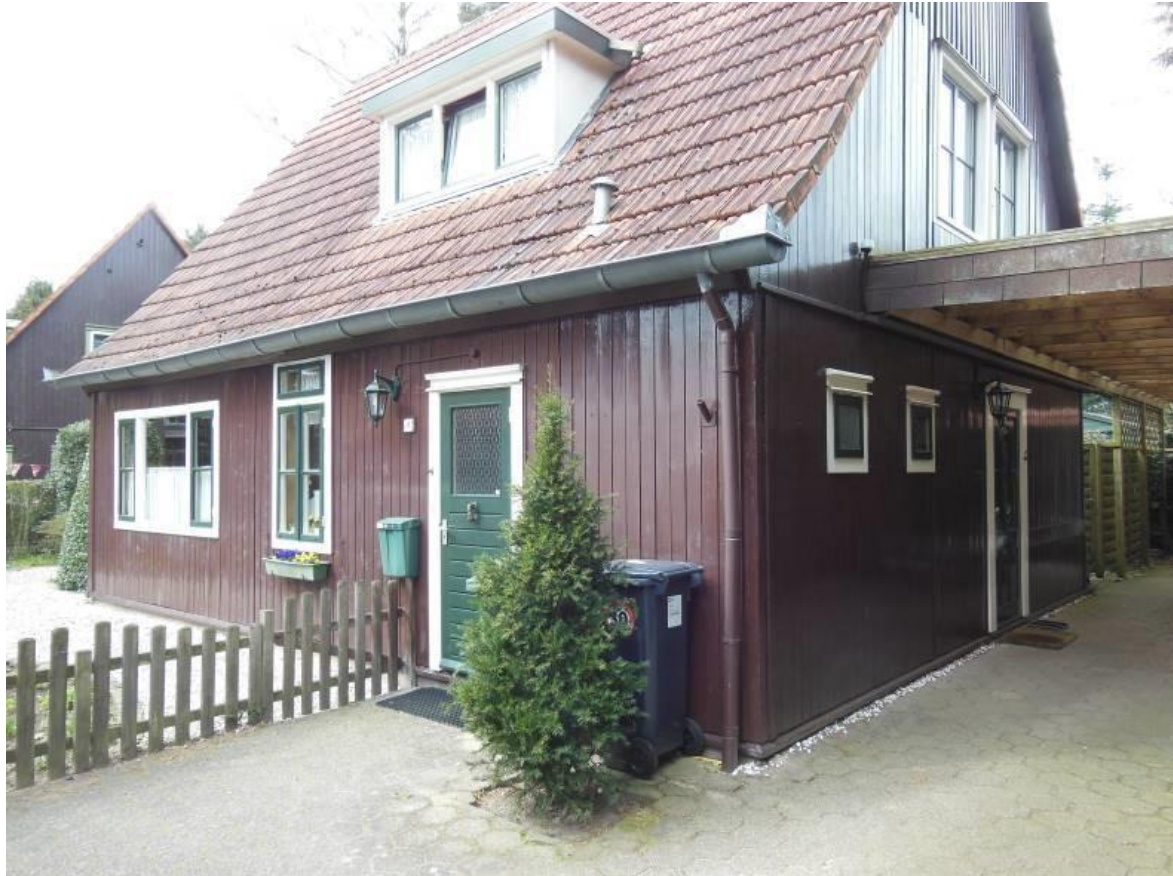
De voorgevel

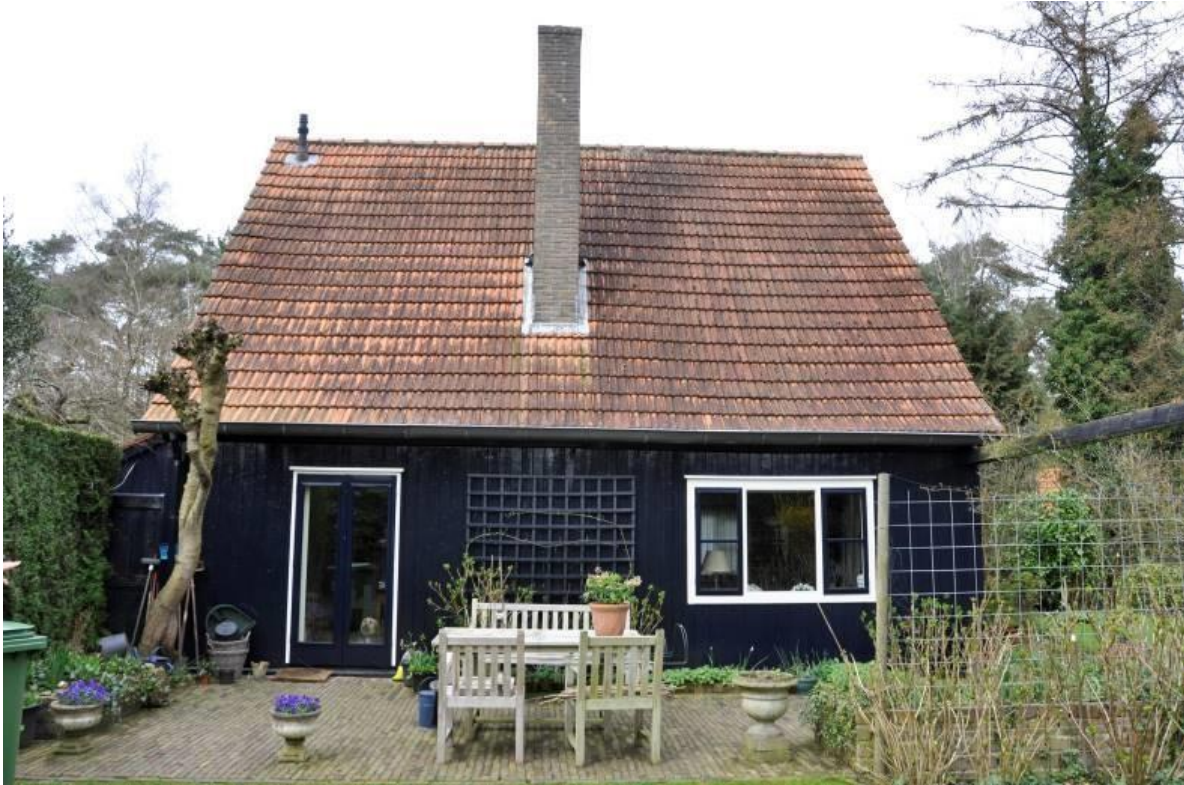
De achtergevel

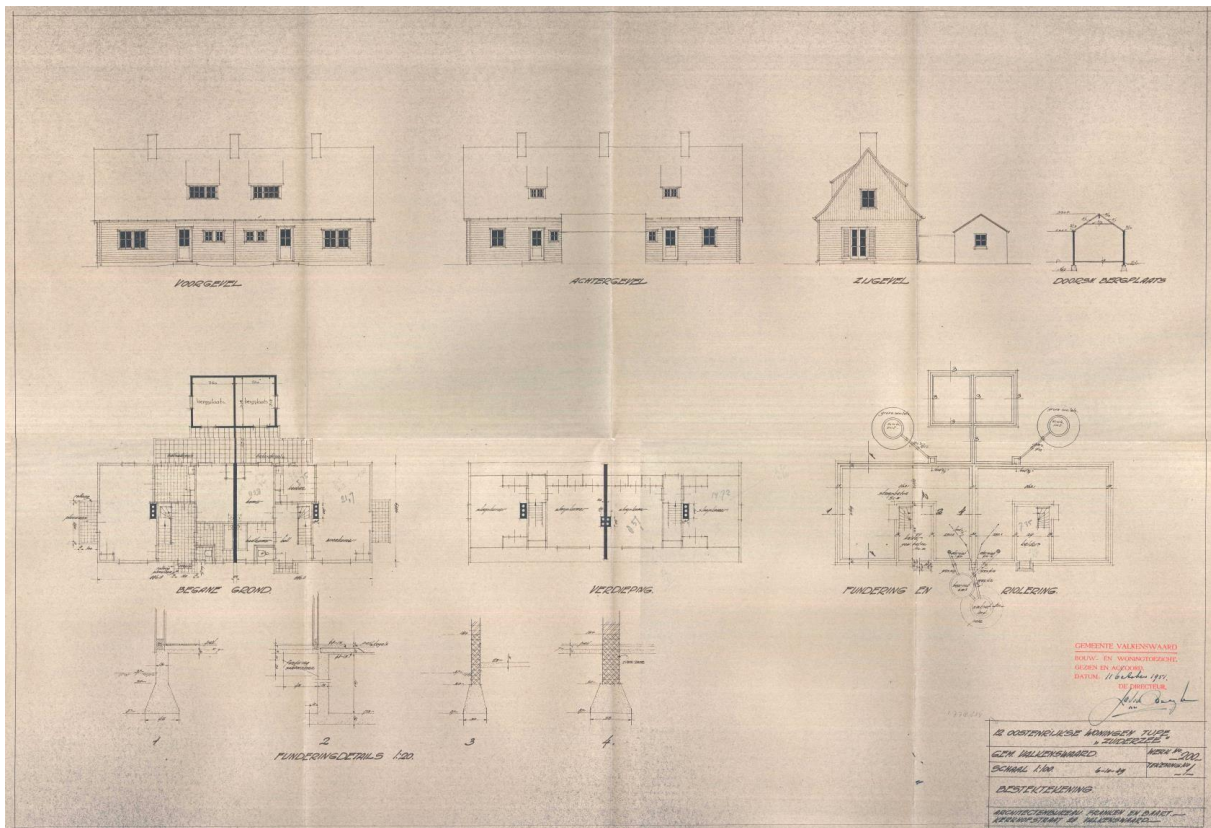
De bestektekening van architectenbureau Franken en Baart..

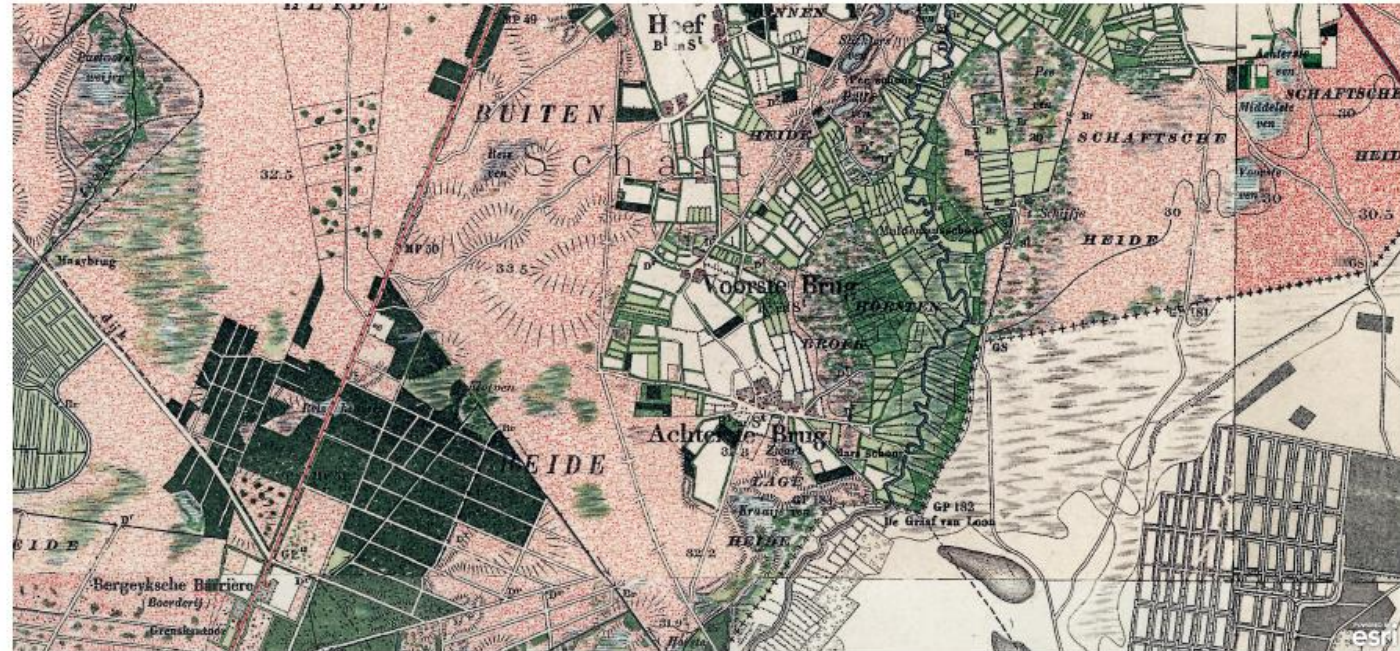
De straat Achterste Brug loopt vanaf de Dommel door tot aan de genoemde weg tussen Westerhoven en Neerpelt. Op de kadastrale minuutkaart is duidelijk zichtbaar, dat de weg Achterste Brug zich in de richting van de Dommel splitste om langs de zuidelijke afslag via een brug over de Dommel te voeren. De noordelijke afslag leidde naar een meer noordelijk gelegen overgang over de Dommel. De namen Achterste Brug en Voorste Brug zijn daarmee meteen verklaard.

Om te laten zien hoe uitgebreid het wegenpatroon in dit deel van de gemeente was, hebben we de grotere straten een gele kleur gegeven. Aan de meeste grotere wegen staan slechts enkele bomen. De kleinere wegen zijn door ons zwart ingekleurd. Daarbij moet worden aangetekend, dat die landweggetjes hoofdzakelijk gebruikt werden door de plaatselijke bevolking die het vee langs deze zandwegen verplaatsten. Tussen de verschillende akkers en weidevelden lagen kleine zandpaadjes, soms met bomen erlangs. Tussen het gebied van de Voorste Brug en de Achterste Brug ligt een waterscheiding (de Leilooop).

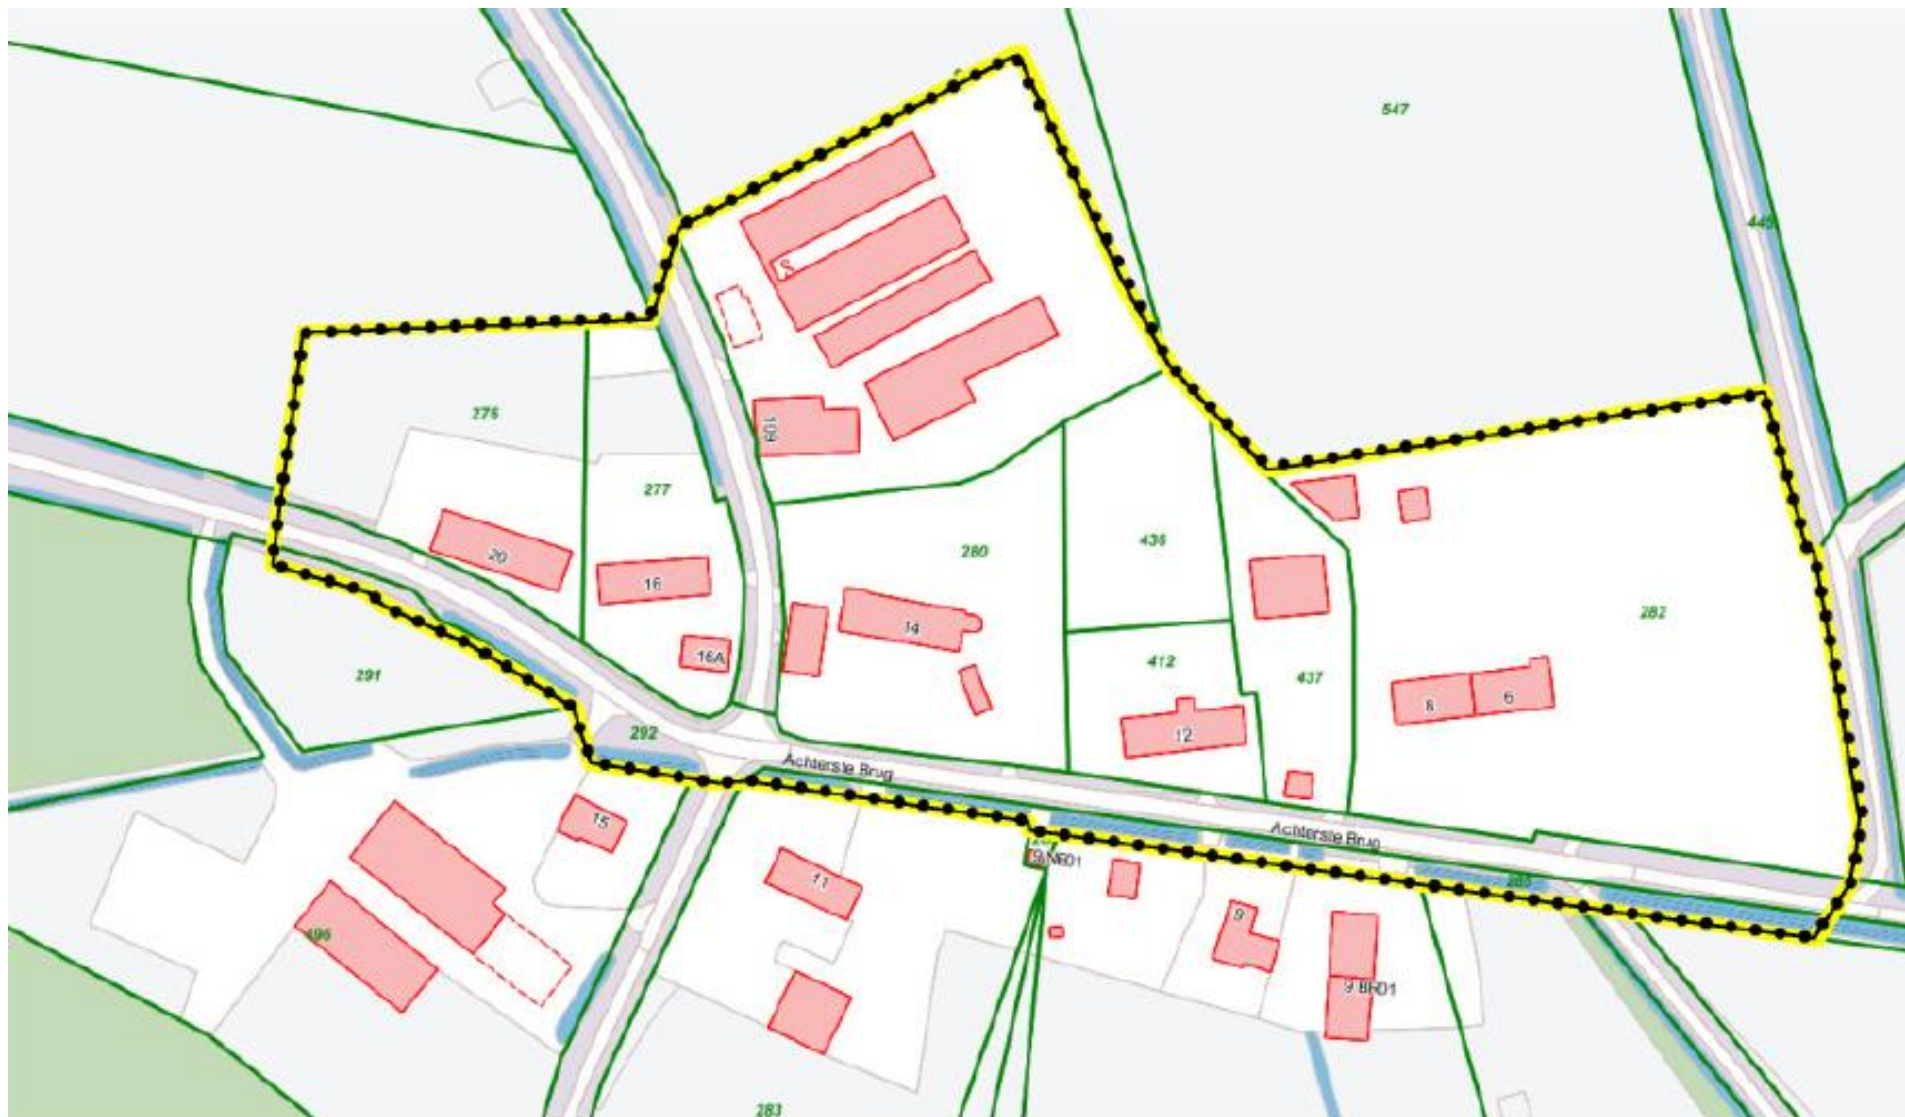
Begrenzing van het beschermd dorpsgezicht.
