# RAPPORTAGE KRUISPUNTANALYSE

Veurseweg – Starrenburglaan – Karel Doormanlaan

Documenttitel    Rapportage kruispuntanalyse Veurseweg – Starrenburglaan - Karel Doormanlaan

Projectnummer    51013363  
Referentienummer    NL23-648800269-49711  
Revisie    Definitief  
Datum    03-05-2023

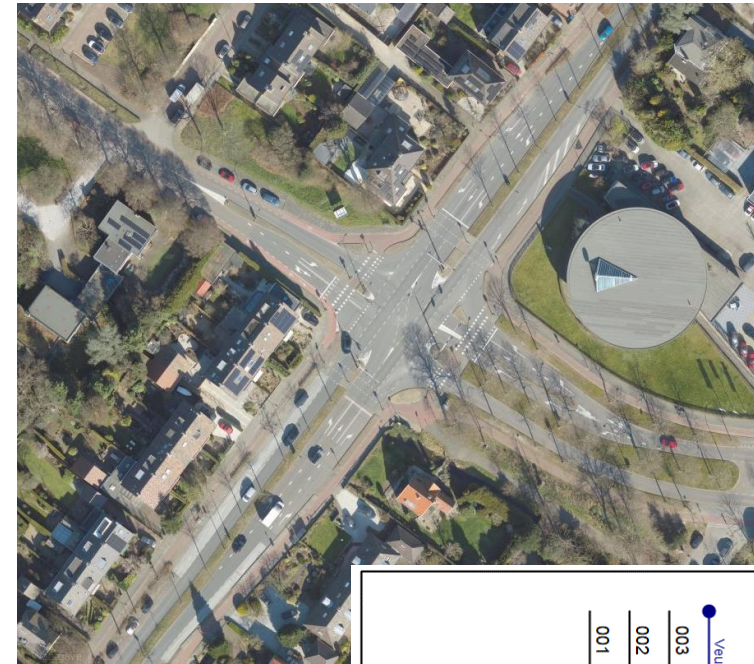
- VRI VO-002 regelt het kruispunt tussen de Veursestraatweg - Karel Doormanlaan en de Starrenburglaan.
- Op de figuren hiernaast is de signaalgroepindeling weergegeven.
- Het betreft een viertakskruispunt, waarbij met uitzondering van richting 11 alle bewegingen een eigen rijstrook hebben.
- Op richting 11 is sprake van een gecombineerde opstelstrook voor rechtdoor/rechtsaf.
- Op alle takken is een fietsoversteek aanwezig in een richting.
- Ook zijn op alle takken getrapte voetgangersoversteken aanwezig.
- Op richting 07 is sprake van een bushalte met een setback.

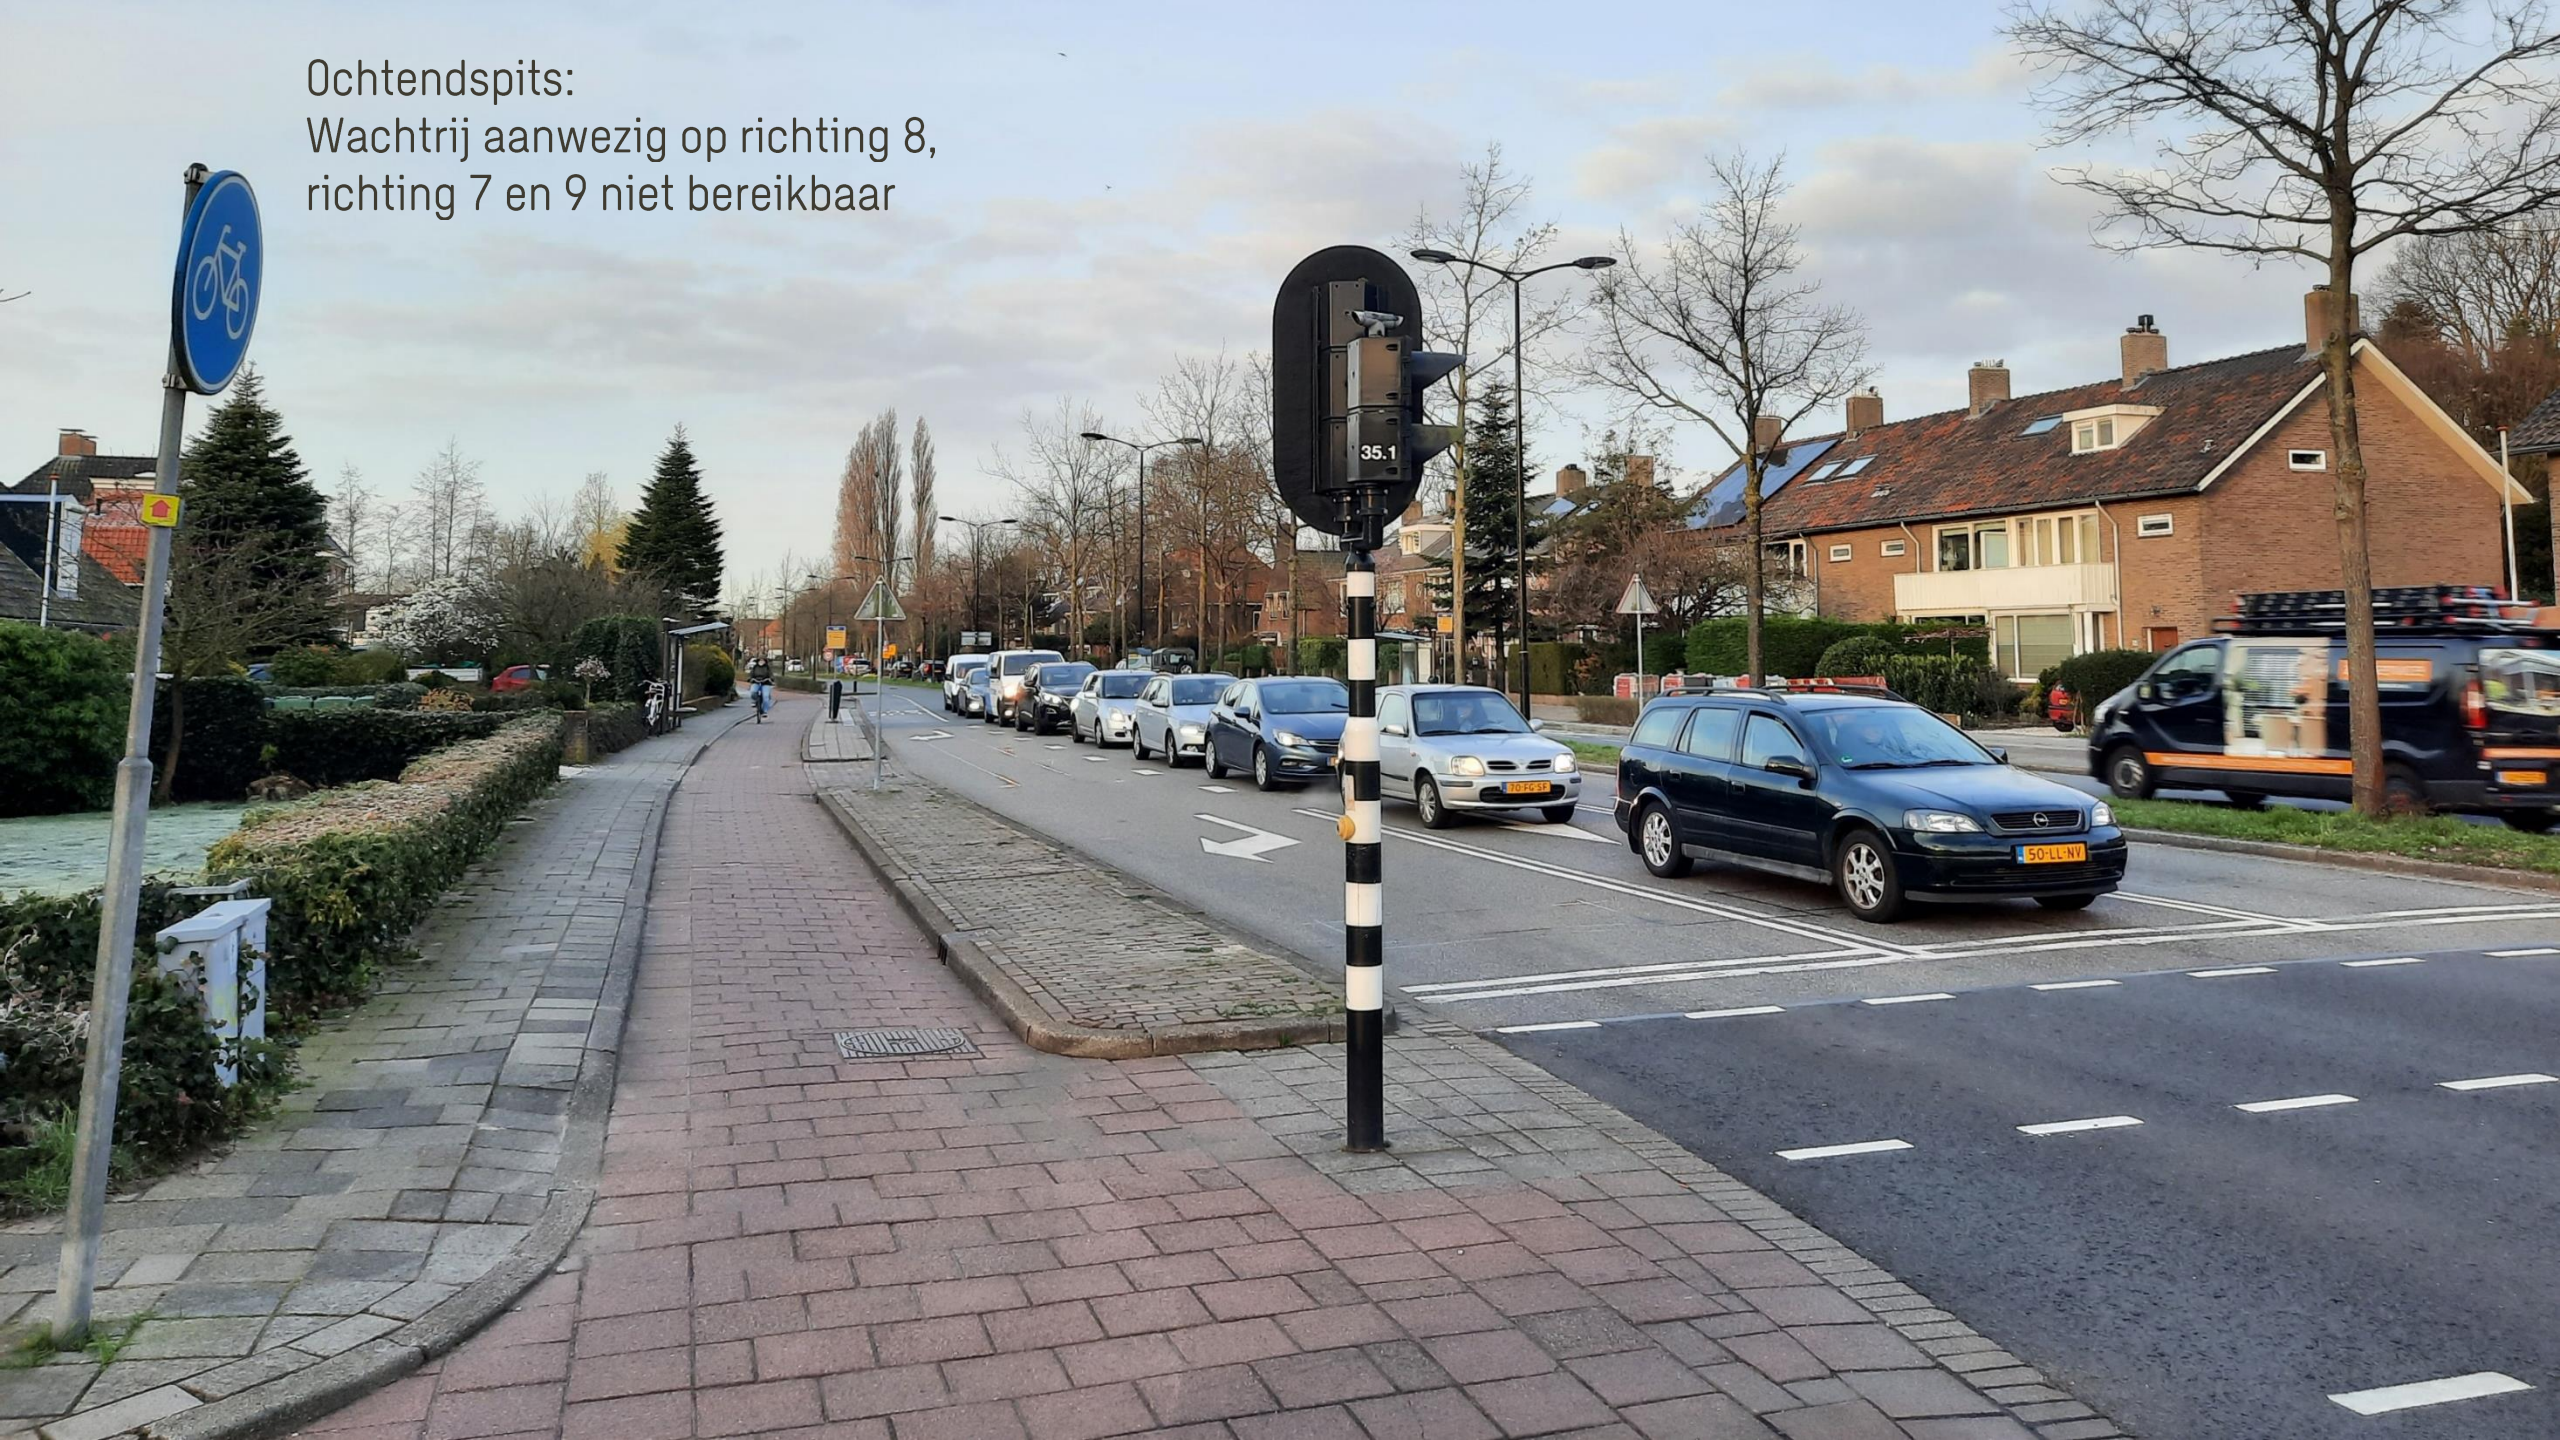
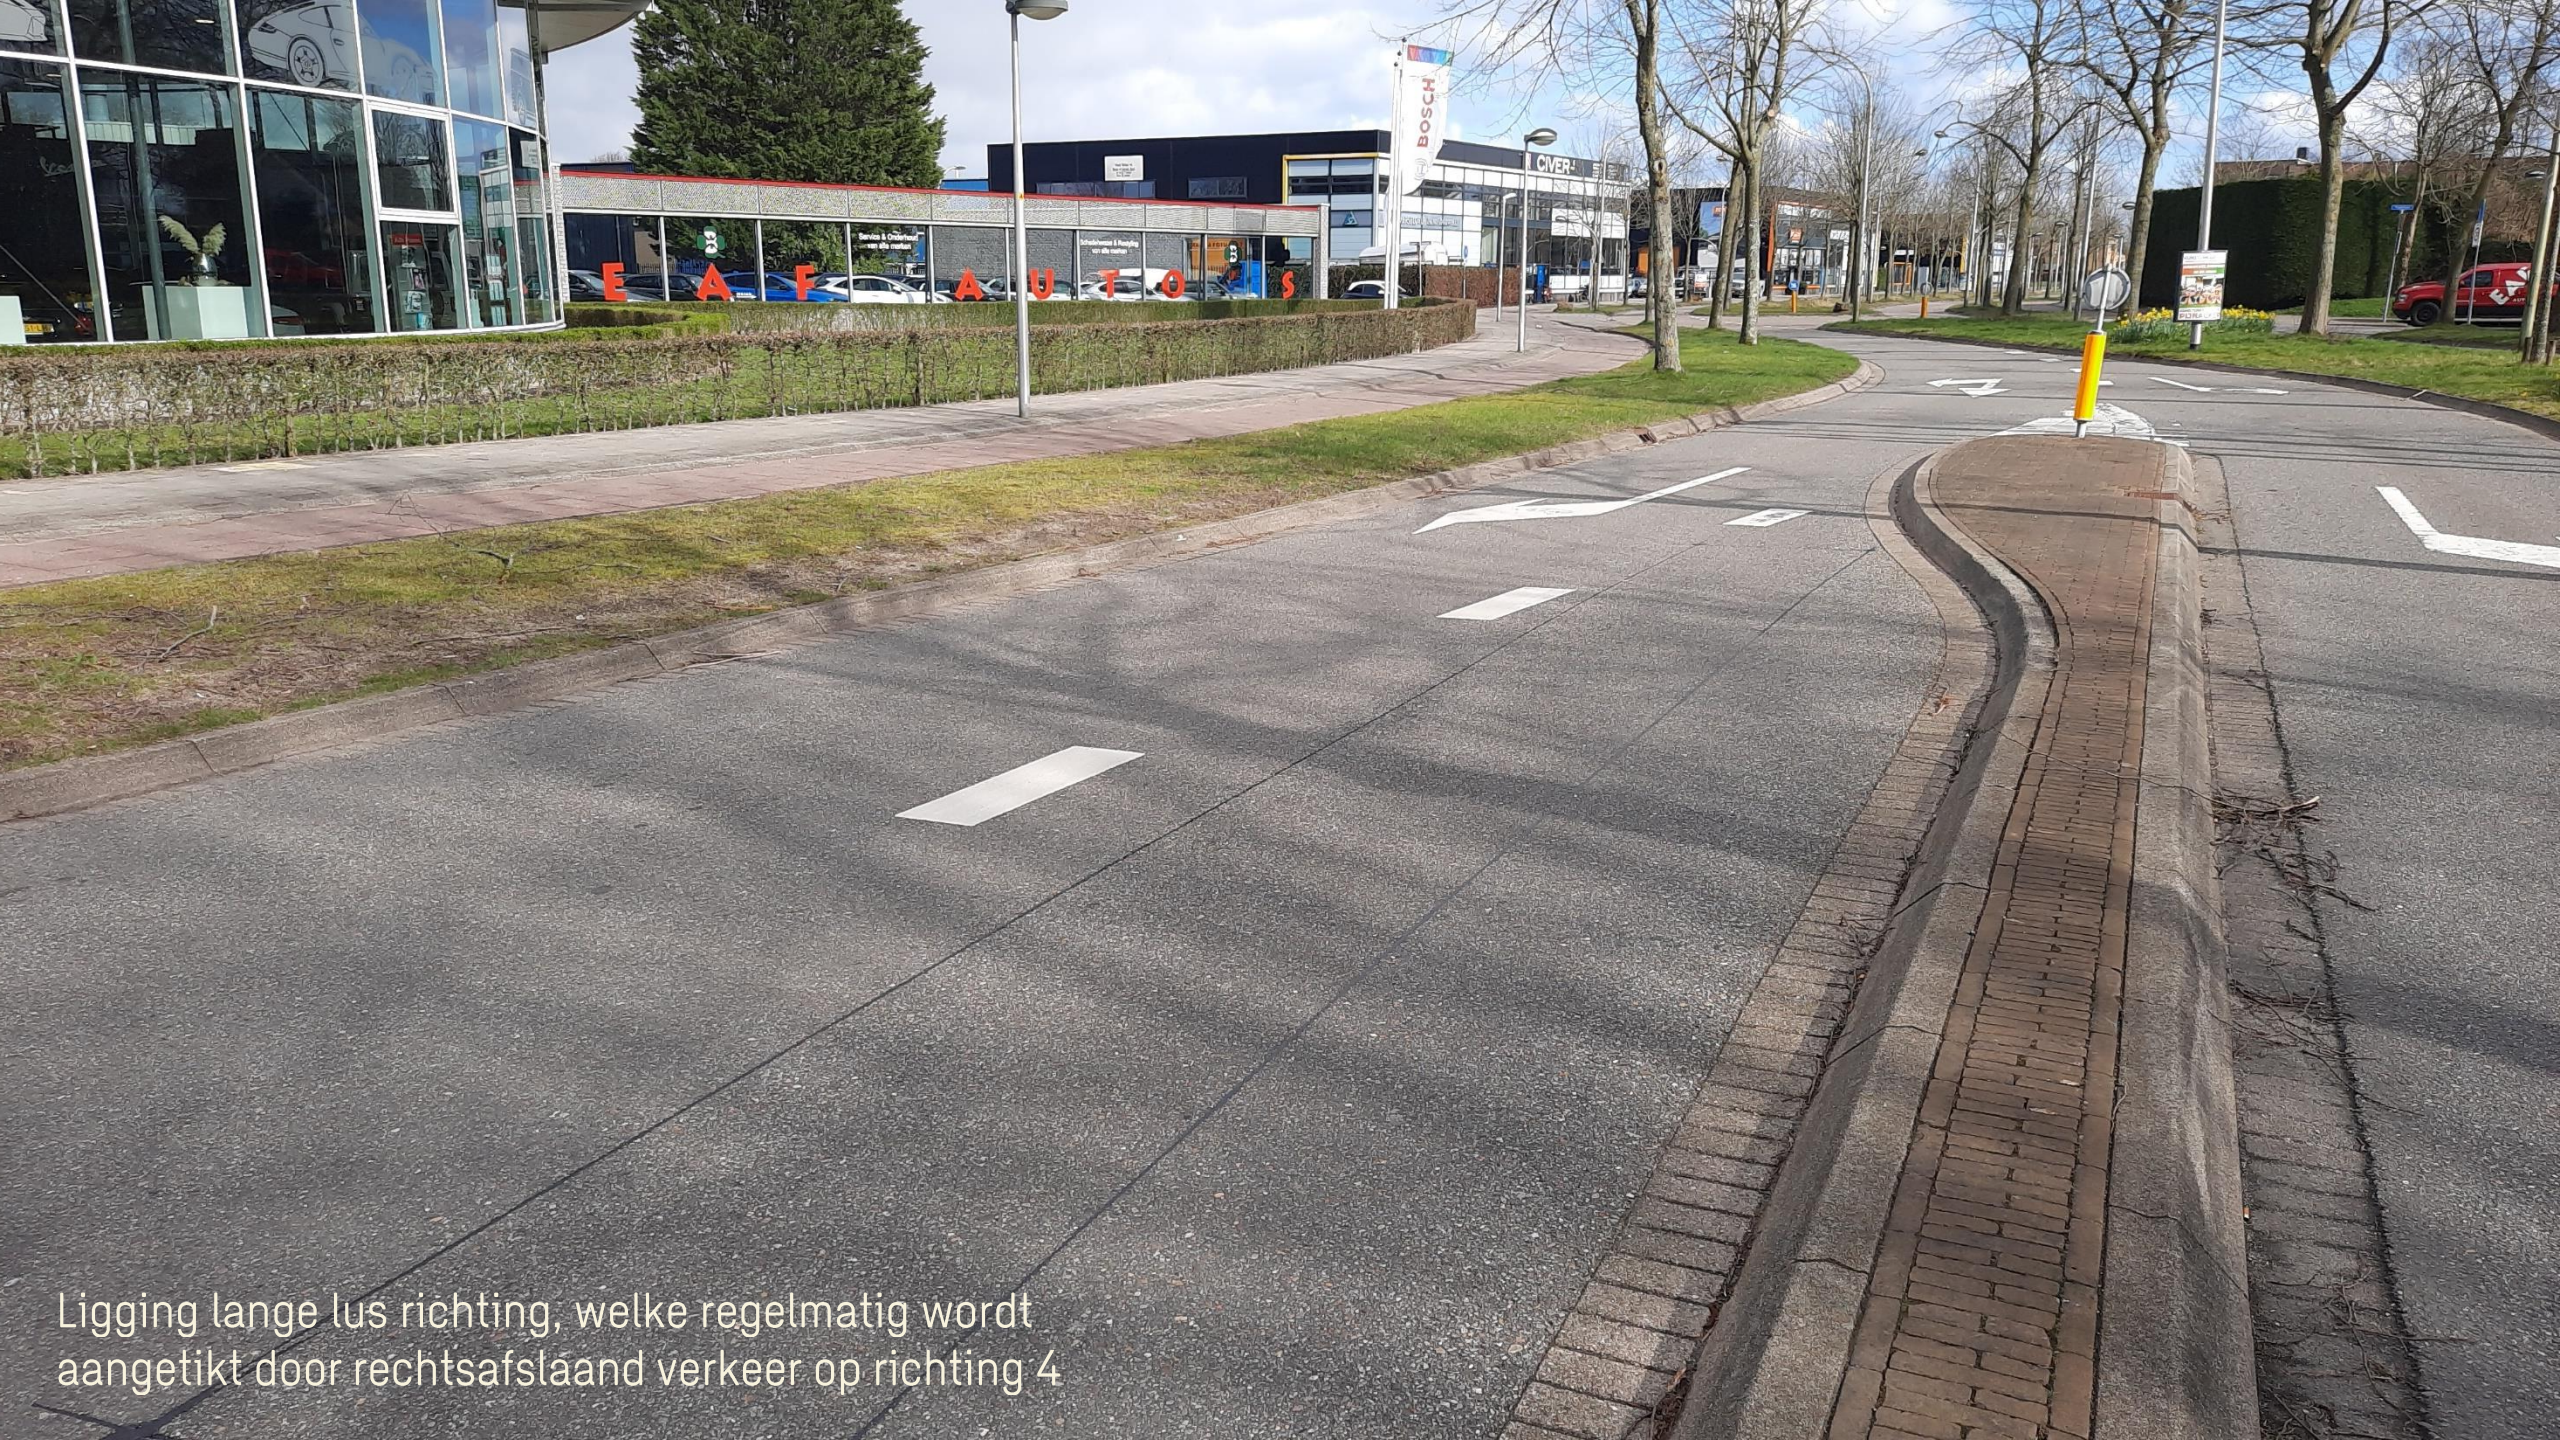
- De lange lus voor richting 5 wordt regelmatig aangetikt door rechtsafslaand verkeer op richting 4. Gevolg is dat richting 5 zonder verkeersaanbod naar groen gaat. Dit kan leiden tot onnodig wachten op de Veurseweg, al valt dat in de praktijk mee, omdat richting 5 vaak tegelijk met richting 11 realiseert. In mindere mate gebeurt dit ook andersom; het verkeer voor richting 5 tikt dan de lange lus voor richting 4 aan.

Ligging lange lus richting, welke regelmatig wordt aangetikt door rechtsafslaand verkeer op richting 4

- Bij vervanging van de VRI: de positionering van de lange lussen heroverwegen, om onterechte aanvragen te voorkomen .
  - Bij vervanging van de VRI: Breng extra verweglussen aan conform het detectieveld in de IVER-2018-rapportage.

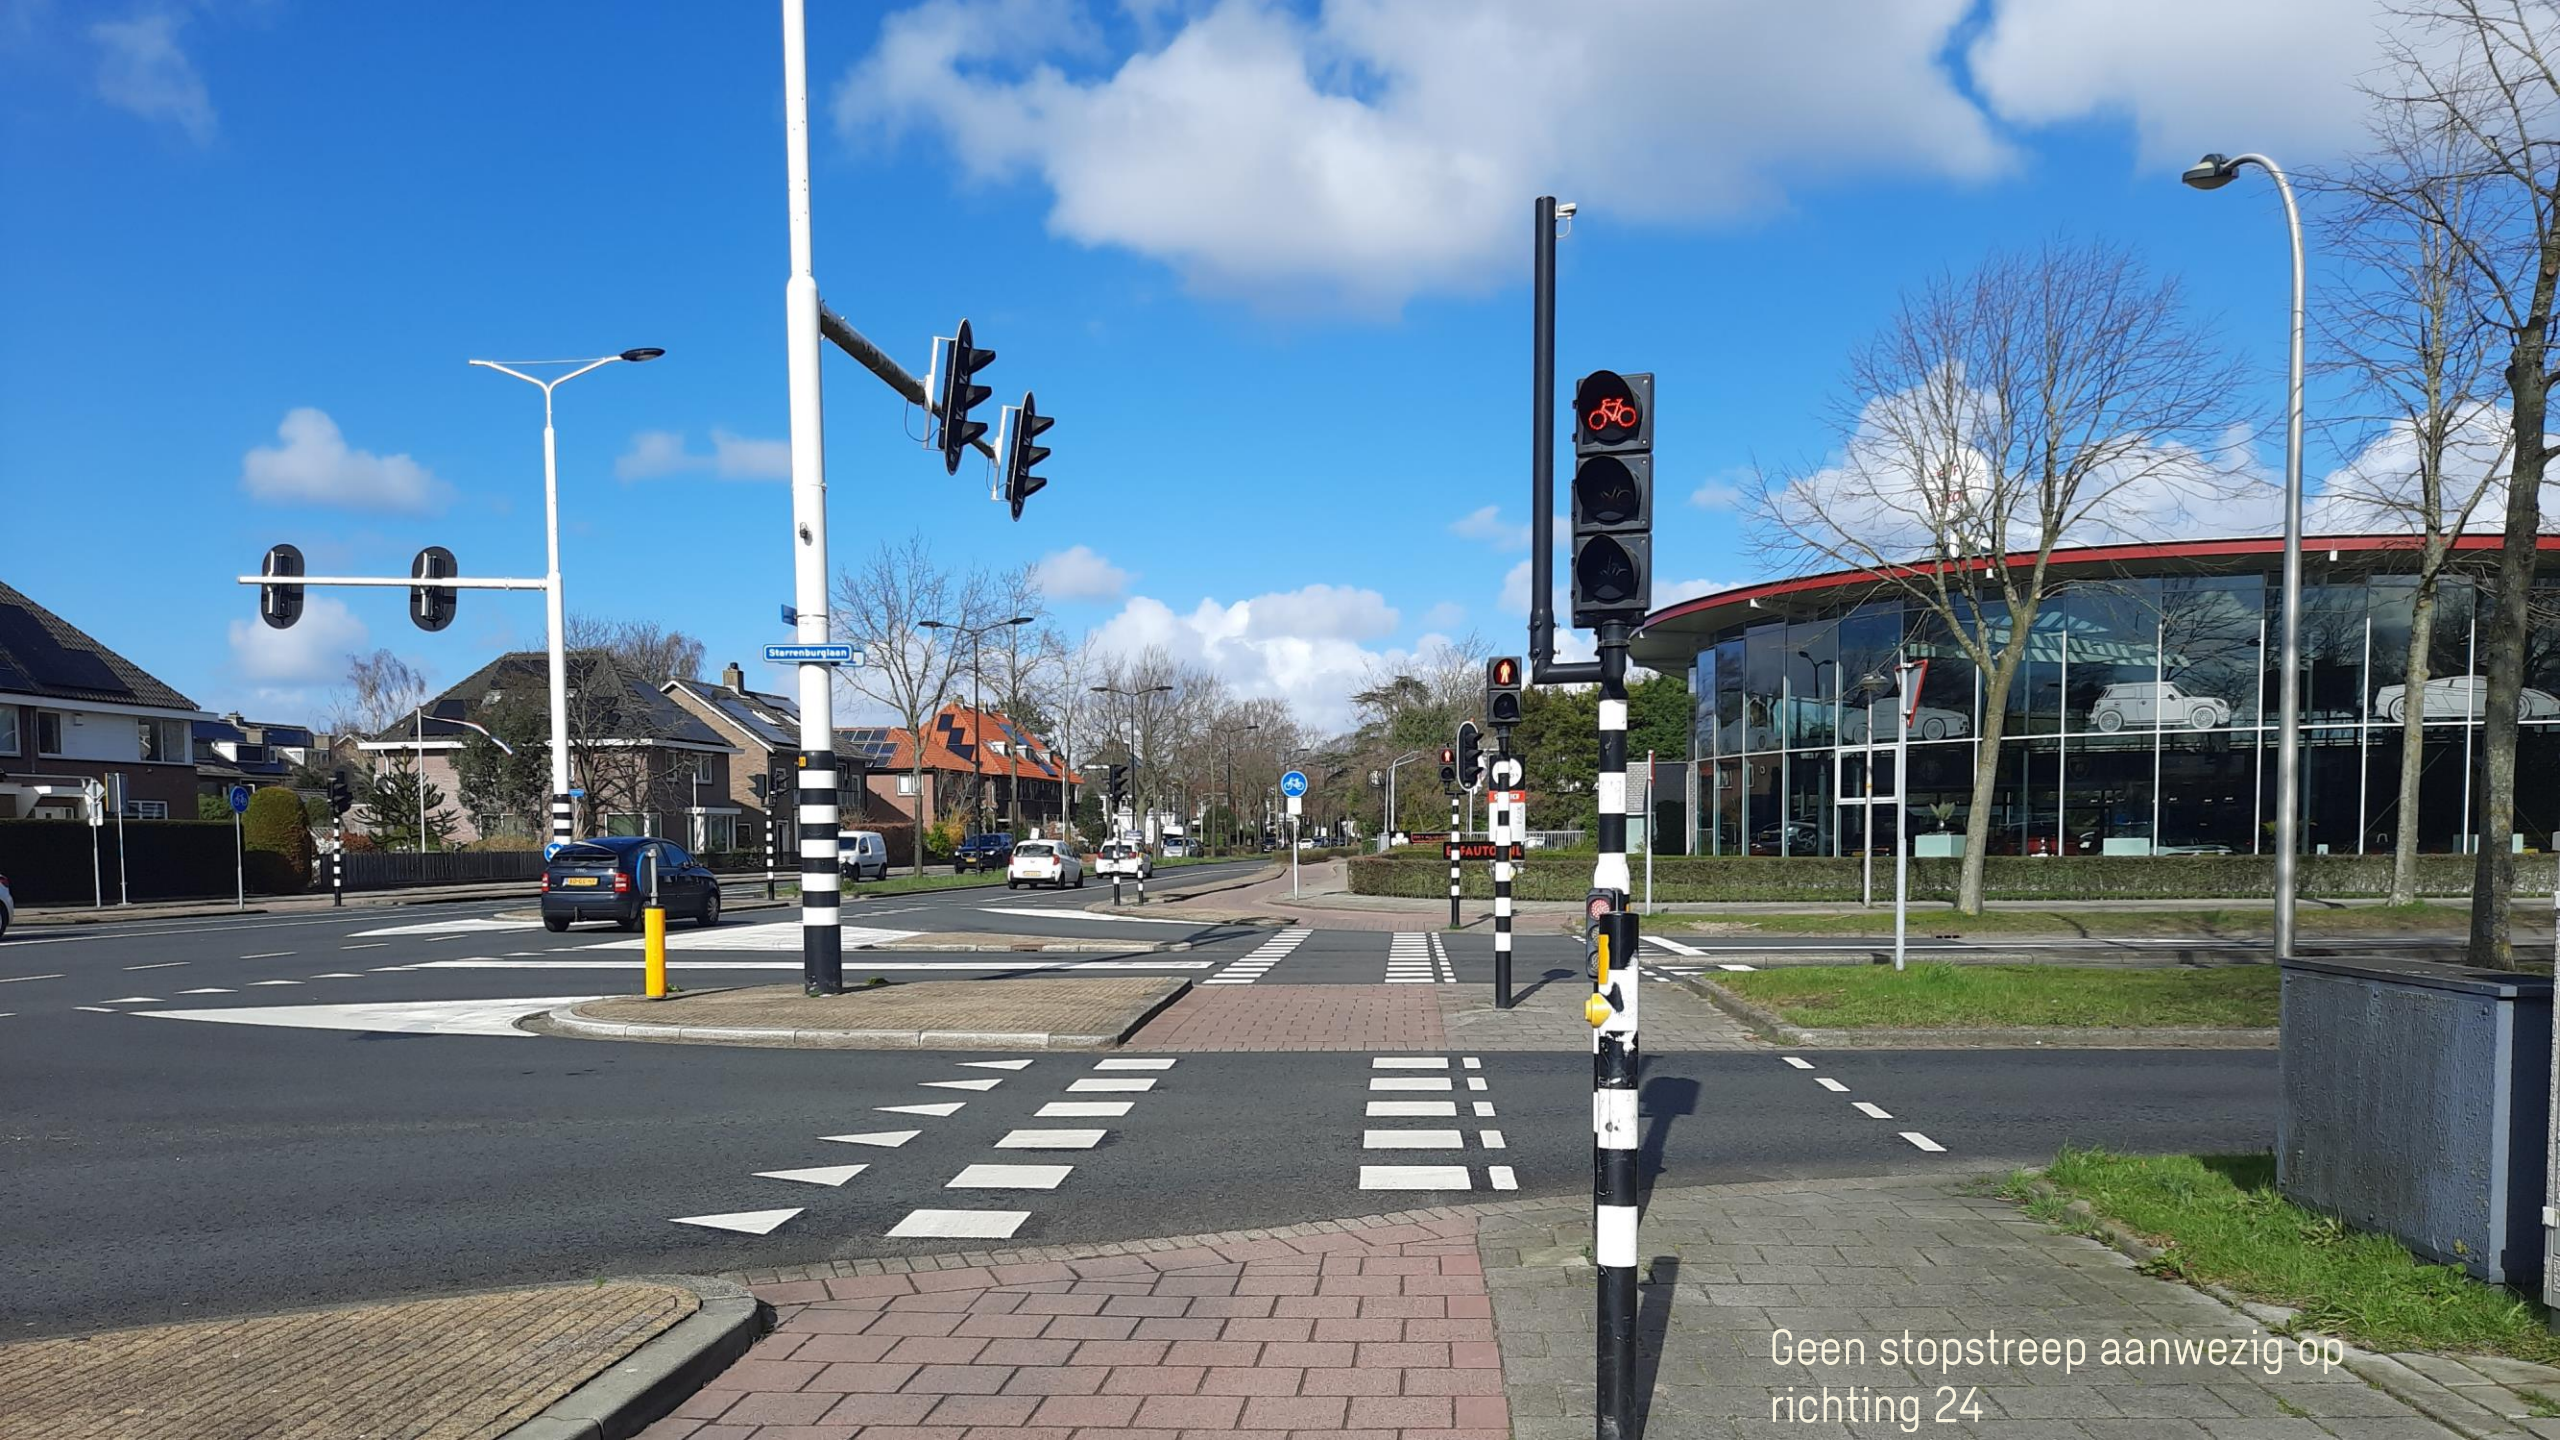
- Bij richting 24 ontbreekt de stopstreep. Dit is niet conform de regeling verkeerslichten.
- Bij richting 26 ligt de stopstreep na de verkeerslantaarn en de drukknop. Ook dit is niet conform de regeling verkeerslichten. Een fietser die netjes voor de stopstreep wacht kan de lantaarn niet zien.

Geen stopstreep aanwezig op  
richting 24

- **Verhelpen storingen:**
  - Onderzoeken waarom de rode lamp van lantaarn 33.2 onterecht een melding geeft en dit oplossen.
- **Infrastructurele maatregelen:**
  - Breng een stopstreep aan bij richting 24.
  - Pas de lantaarnopstelling bij richting 26 aan conform de regeling verkeerslichten.
  - Breng een pijl aan op het fietspad naast richting 11. Verwijder hier de stopstreep op het fietspad naast richting 11.
  - Trek de stopstrepen voor de fietsrichtingen door tot de gehele breedte van het fietspad.

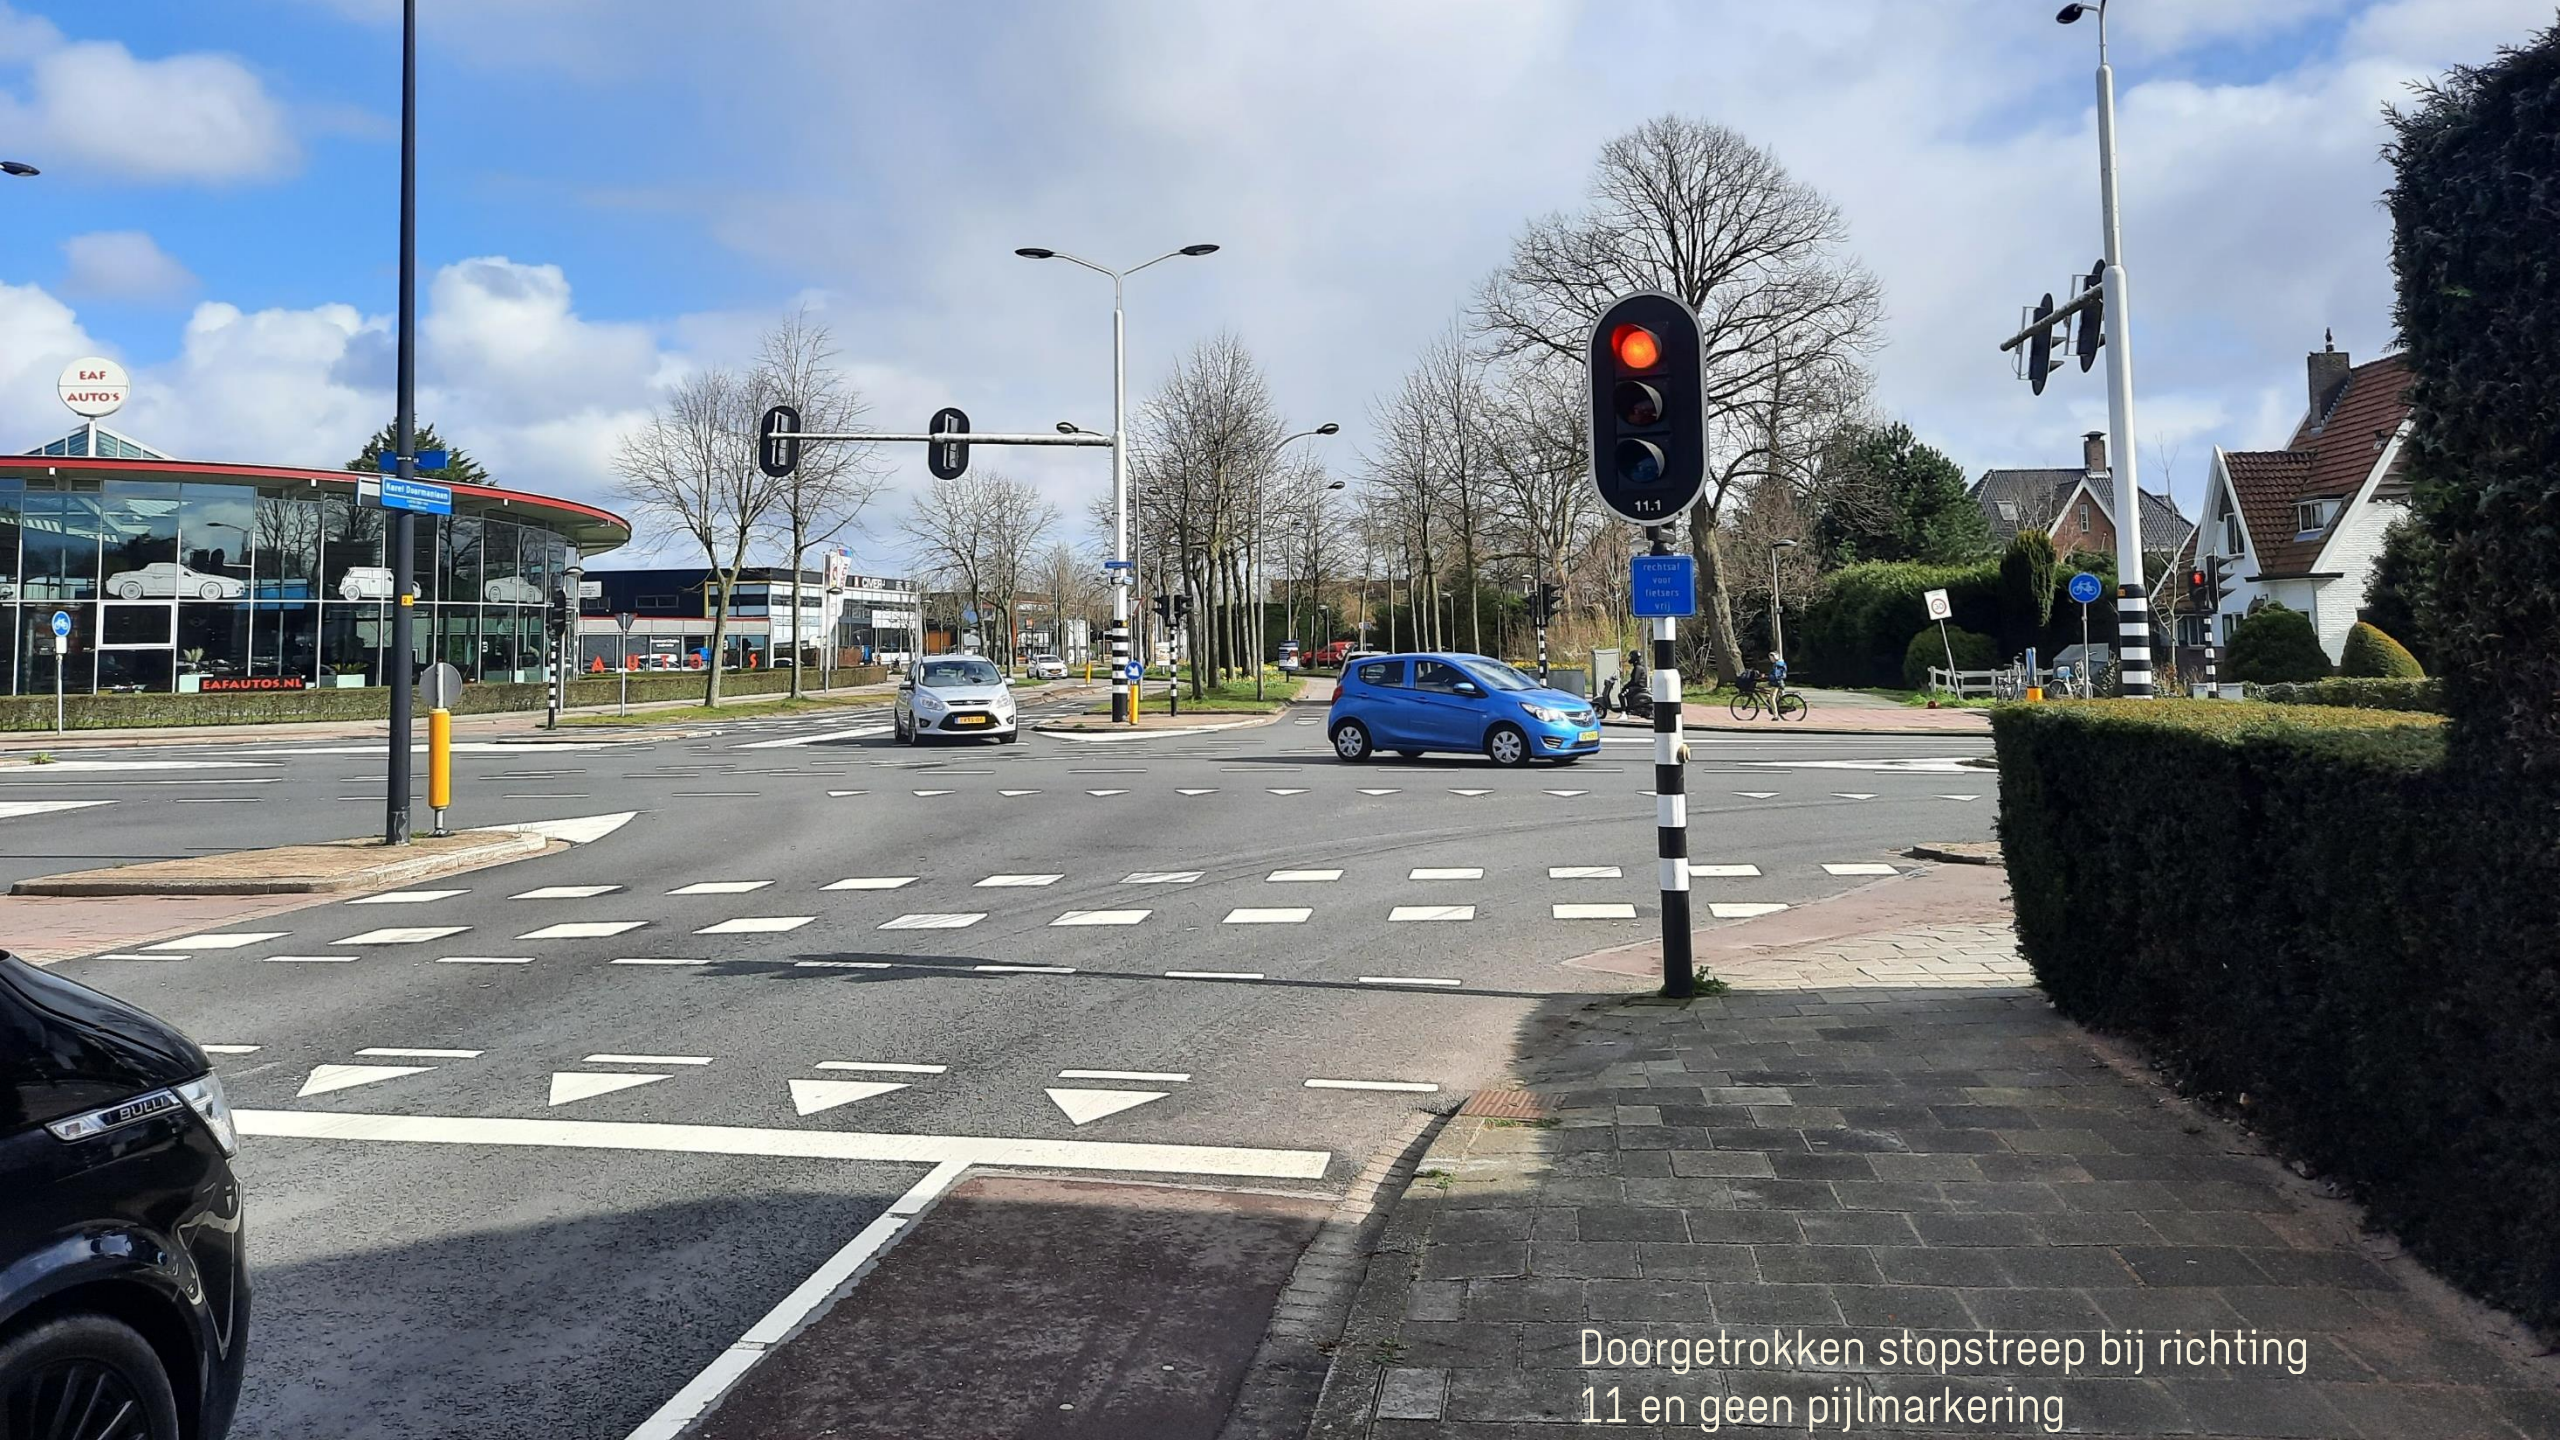
- De stopstreep van richting 11 is doorgetrokken over het fietspad. Dit impliceert dat fietsers naar het licht van richting 11 moeten kijken, wat niet de bedoeling is. Hiernaast is er op het fietspad geen pijlmarkering aanwezig die de fietsers naar de juiste lantaarn leidt (richting 26) waardoor fietser kunnen denken dat ze alle richtingen op mogen. De aanwezigheid van een stopstreep nabij richting 11 leidt hier tot verwarring.

Doorgetrokken stopstreep bij richting  
11 en geen pijlmarkering

- **Maatregelen aan de installatie:**
  - Bij vervanging van de VRI: overweeg naast richting 11 een aparte fietslantaarn toe te passen, met sjabloon rechtsaf vrij, enkel conflicterend met overstekende voetgangers/fietsers op de Karel Doormanlaan.

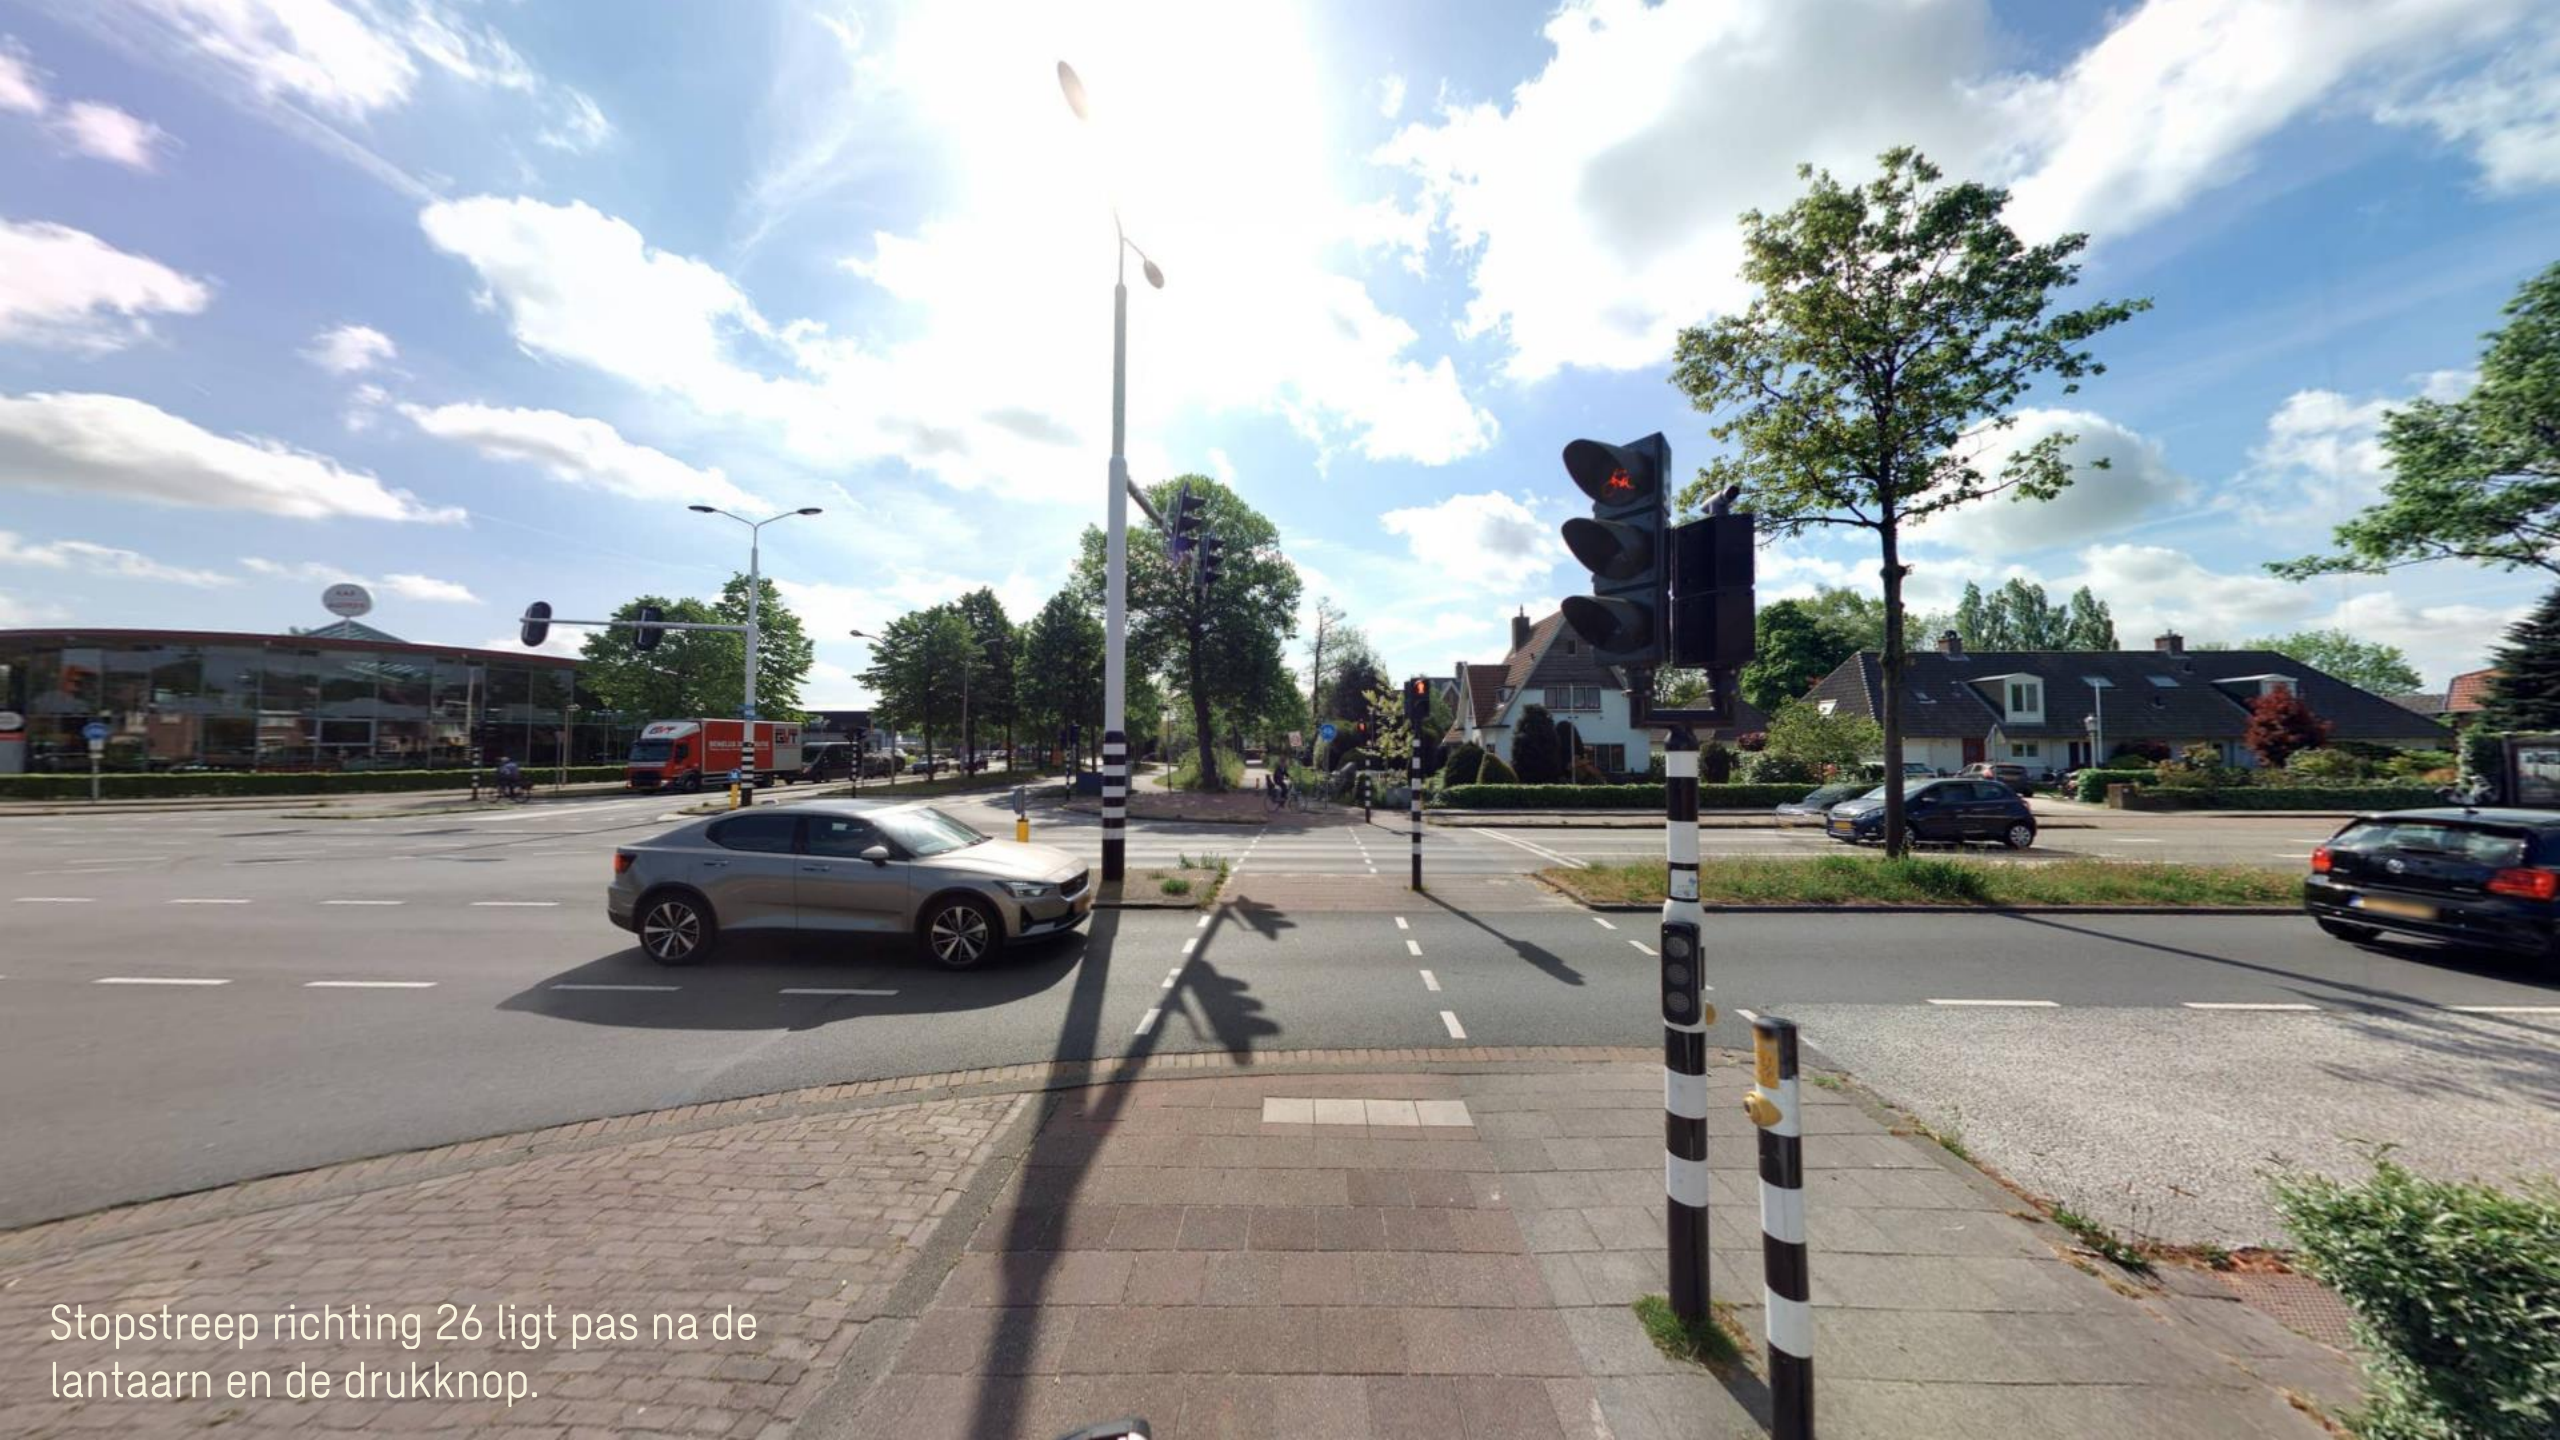
Stopstreep richting 26 ligt pas na de  
lantaarn en de drukknop.
