# RAPPORTAGE KRUISPUNTANALYSE

Veurseweg – Starrenburglaan – Karel Doormanlaan

Documenttitel    Rapportage kruispuntanalyse Veurseweg – Starrenburglaan - Karel Doormanlaan

Projectnummer    51013363  
Referentienummer    NL23-648800269-49711  
Revisie    Definitief  
Datum    03-05-2023

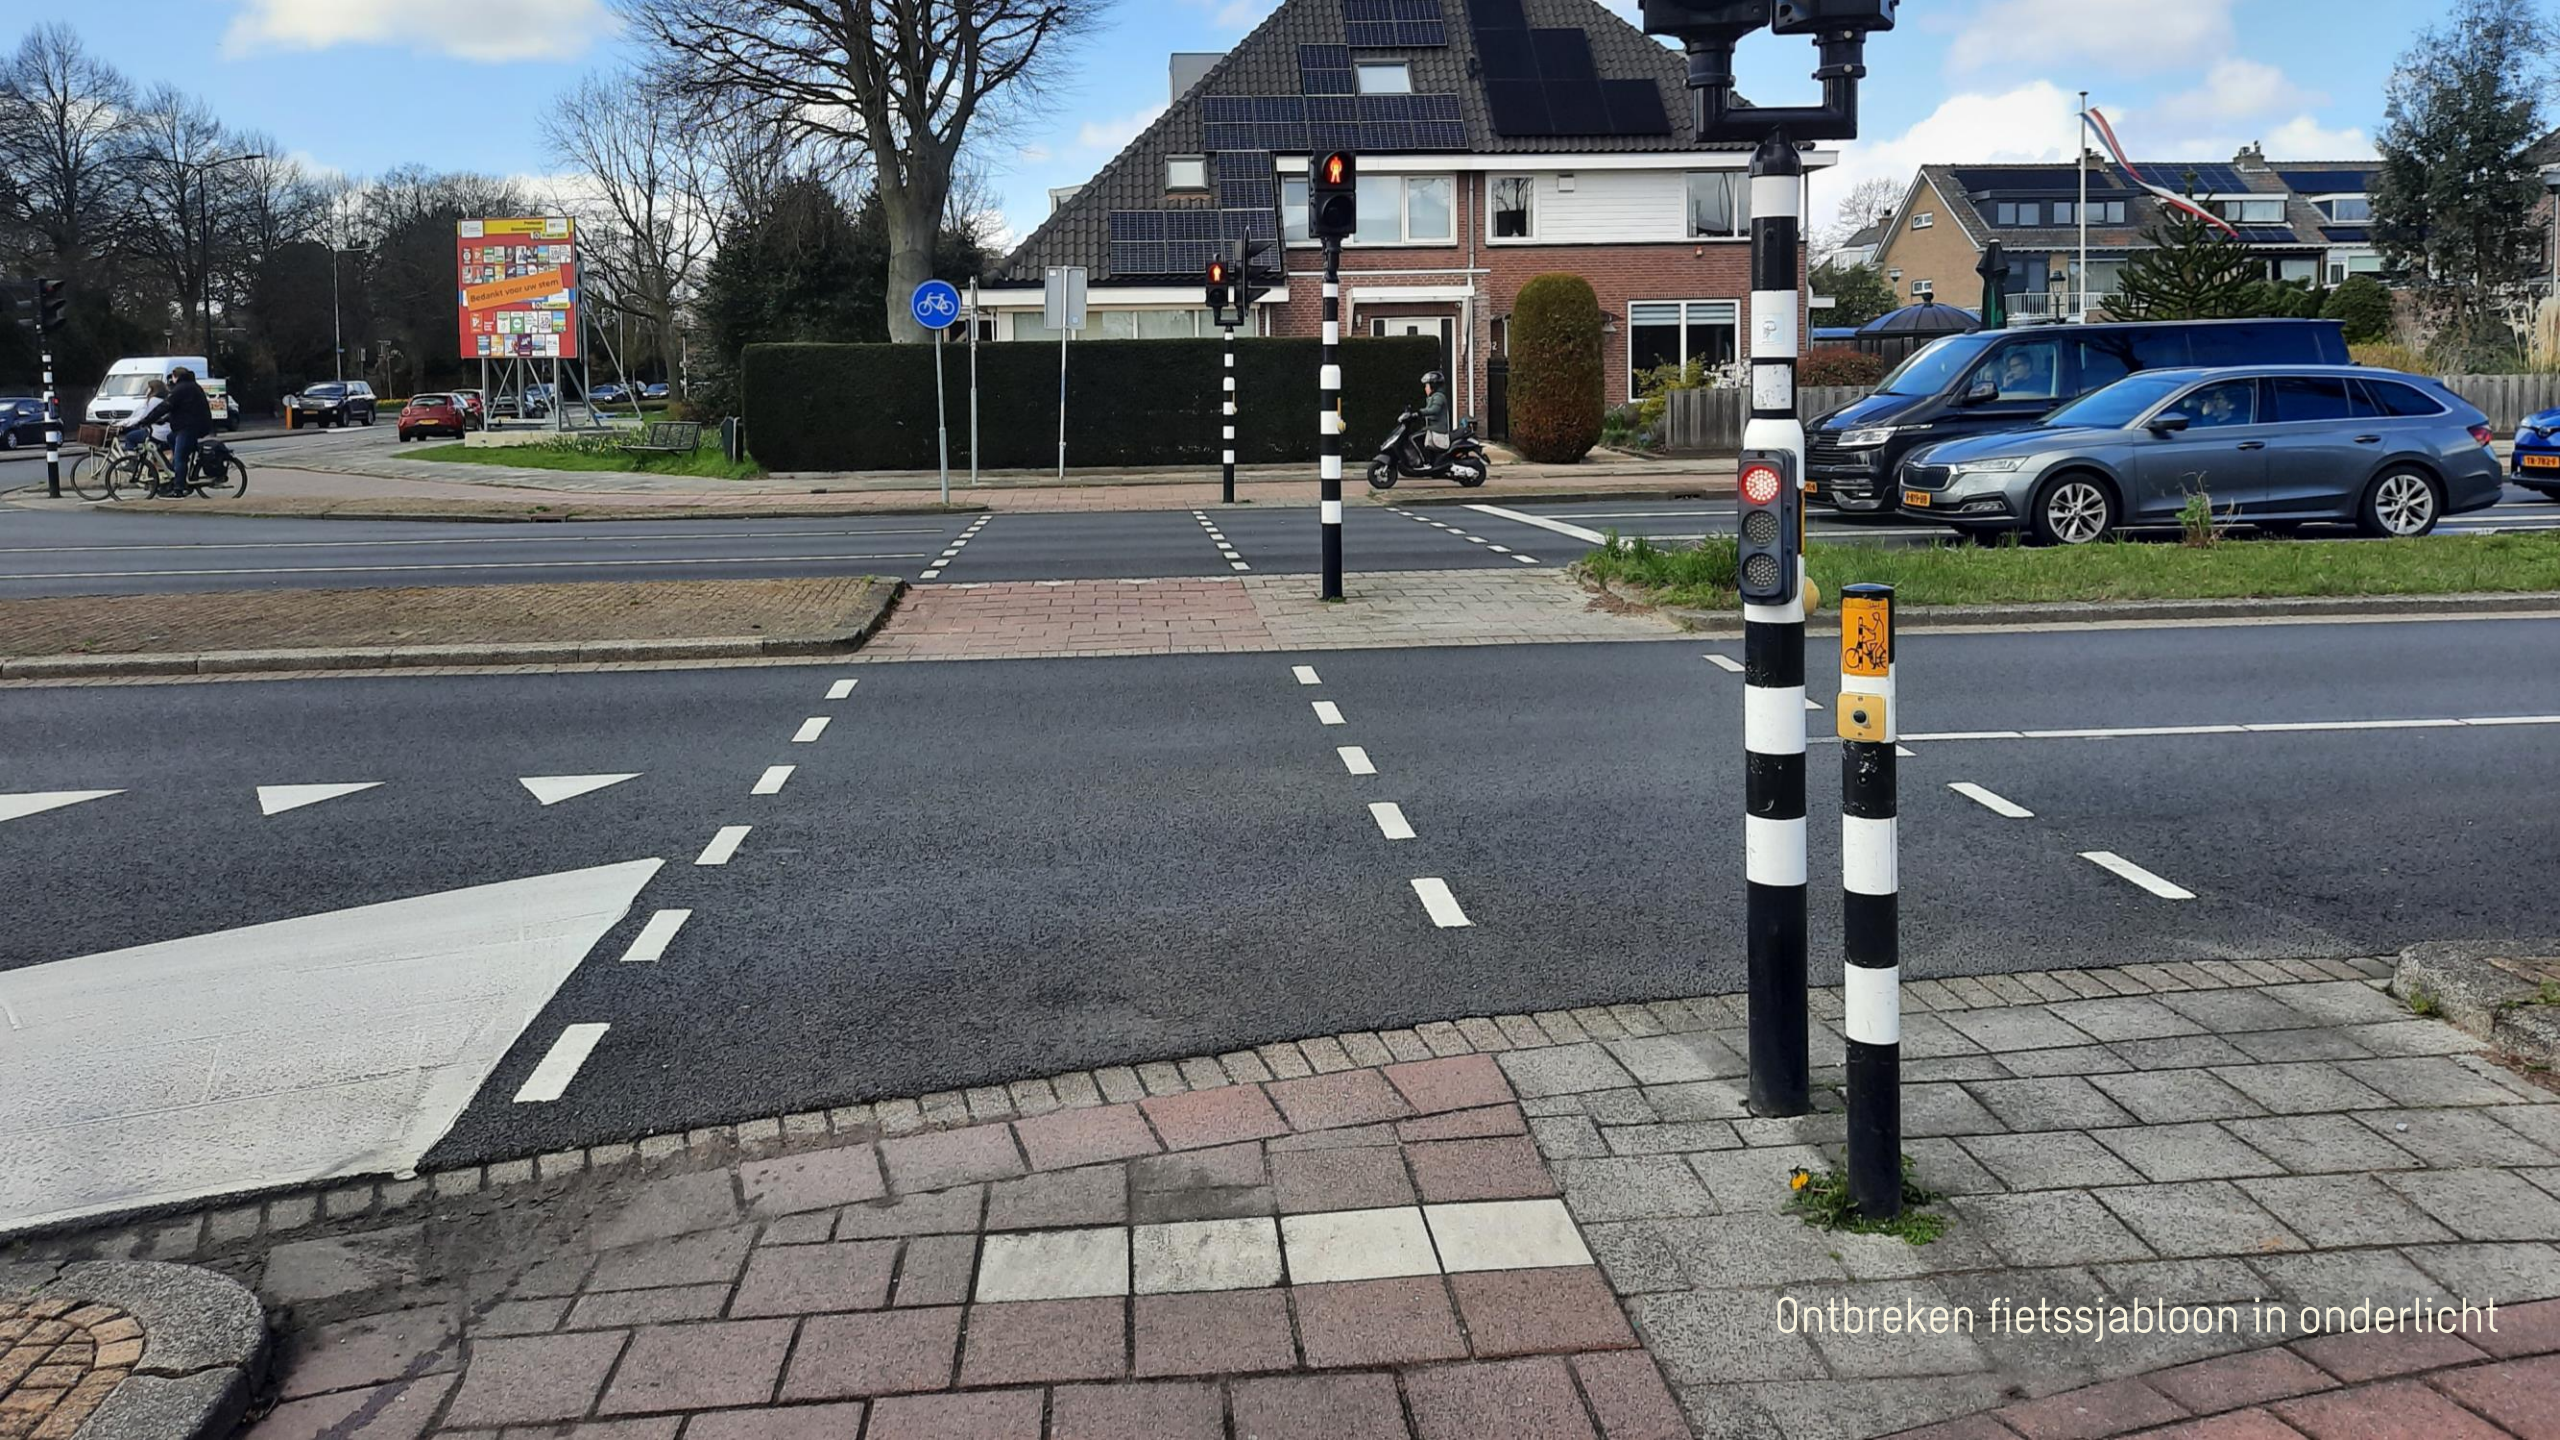
- Bij de onderlichten van fietsers ontbreekt het fietssjabloon. Dit is niet wettelijk verplicht maar wel wenselijk.
- Bij fietsrichtingen is de stopstreep maar over de halve lengte van het fietspad doorgetrokken. Omdat het hier eenrichtingsoversteken betreft dienen deze over de gehele breedte van het fietspad doorgetrokken te worden. Op de volgende dia's zijn de hierboven beschreven locaties met foto's verduidelijkt.

Ontbreken fietssjabloon in onderlicht

- Bij vervanging van de VRI: Breng fietssjablonen aan in de onderlichten voor de fietsrichtingen.
  - Bij vervanging van de VRI: Zorg dat de drukknoppen een uniforme terugsignalering geven.

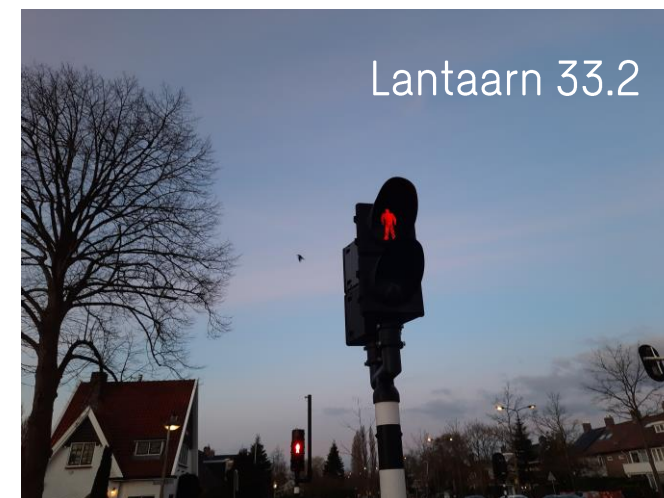
- Voetgangers kennen op alle richtingen een gecoördineerde oversteek.
- In de ochtendspits is de oversteek 35/36 het drukste, met name door uitstappende passagiers uit de bus. De andere oversteeken zijn rustiger. Naar schatting hebben deze oversteeken in circa 50% van de cycli aanbod.
- De regeling kent uitgangen voor de wachtindicatoren van de drukknoppen, echter zijn deze bij maar enkele drukknoppen aanwezig. Waar deze aanwezig zijn werken deze niet.
- De akoestische signalering is op alle takken aanwezig en werkt goed.
- In de automaat staat een melding dat het rode licht van lantaarn 33.2 defect is. Deze melding is onterecht, want de lantaarn werkt naar behoren.

| Actuele storingen | | | | | |
|---|---|---|---|---|---|
| | 2023-03-22 12:34:52 | 2001 | Lampstoring(en) | Lantaarn 33.2 | Alle rode lampen van de lantaarn zijn defect |
| | 2023-03-22 12:34:52 | 2000 | Lampstoring(en) | Lantaarn 33.2 | Rode lamp van de lantaarn is defect |

- **Verhelpen storingen:**
  - Onderzoeken waarom de rode lamp van lantaarn 33.2 onterecht een melding geeft en dit oplossen.
- **Infrastructurele maatregelen:**
  - Breng een stopstreep aan bij richting 24.
  - Pas de lantaarnopstelling bij richting 26 aan conform de regeling verkeerslichten.
  - Breng een pijl aan op het fietspad naast richting 11. Verwijder hier de stopstreep op het fietspad naast richting 11.
  - Trek de stopstrepen voor de fietsrichtingen door tot de gehele breedte van het fietspad.

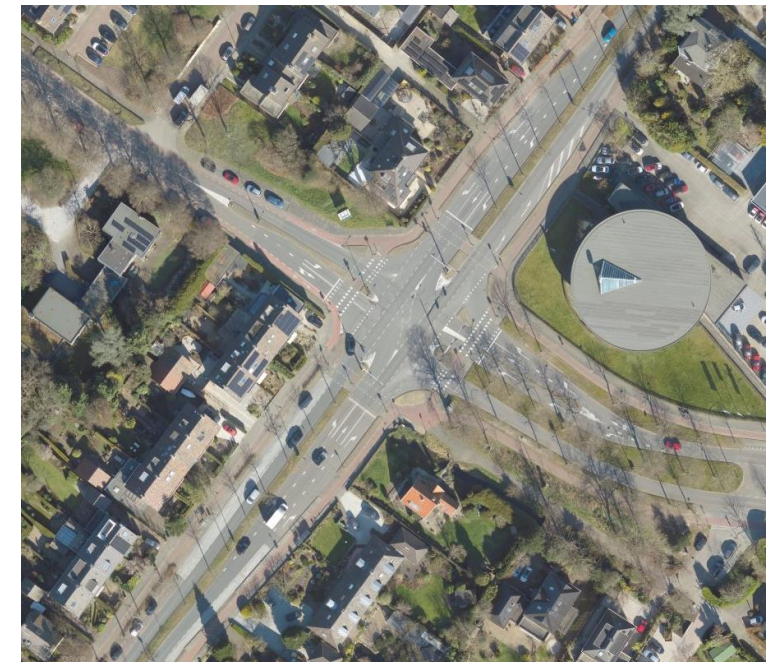
- Rood: wachtrij vormt een probleem in de huidige situatie, verhindert de bereikbaarheid naast gelegen opstelvakken.
- Oranje: maximale wachtrij is langer dan de lengte van de opstelstrook, maar het vormt in de praktijk nog geen probleem.

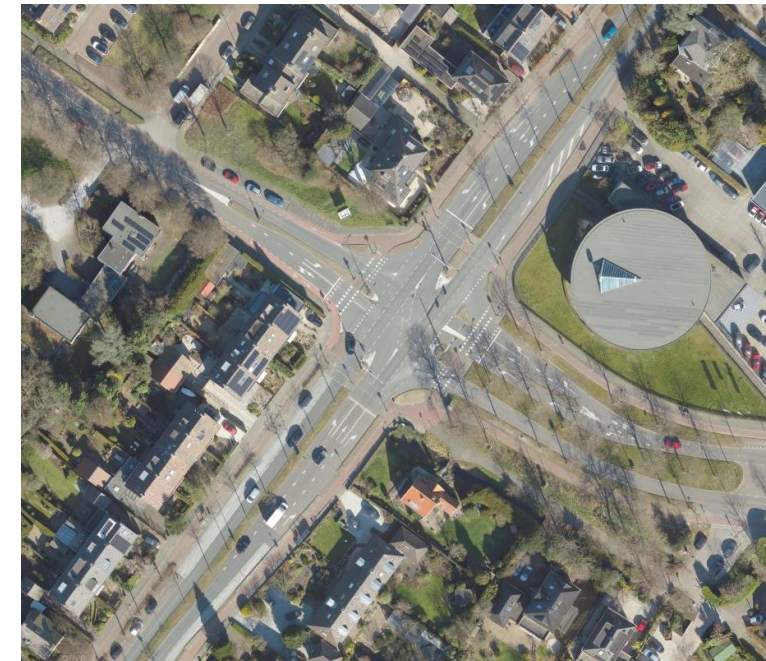
- In de huidige situatie vormen richting 2, 4, 8 en 11 op de vier takken de doorgaande rijstroken. Op richting 2, 8 en 11 is dit logisch, omdat op deze richtingen de langste wachtrij aanwezig is. Op de Starrenburglaan zijn deze nu kort, maar het resultaat van de berekening laat zien dat inclusief de planbijdrage richting 6 de langste wachtrij kent. Mogelijk wordt het in de toekomst dus wenselijk om richting 6 als doorgaande rijstrook te bestempelen en de markering hierop aan te passen.

- Op richting 9 is het huidige opstelvak te kort, dit blijkt zowel uit de berekening als uit de observatie. De ochtendspits is hierin het maatgevende moment. Wenselijk is om dit opstelvak uit te breiden tot circa 100 m. De inpasbaarheid hiervan moet nader worden bekeken.

- Op richting 1, 3 en 7 past de gemiddelde wachtrij volgens de berekening ruim binnen het huidige opstelvak. Dit komt overeen met het beeld in de praktijk. De maximale wachtrij kan het opstelvak overschrijden, echter is dat niet bij de observatie gezien. Wel is het zo dat de naastgelegen wachtrij van richting 2 en 8 de bereikbaarheid van het opstelvak kan verhinderen. Het verkeer moet dan meer dan één groenfase wachten om het kruispunt te passeren wat niet wenselijk is, de wachtrij op 2 en 8 wordt hierdoor onnodig lang, waardoor de bereikbaarheid nog verder verslechtert. Om dit te voorkomen is het wenselijk deze opstelvakken te verlengen, zodat in ieder geval de eigen wachtrij hier kan opstellen. Als de bushaltes verplaatst worden, kan op richting 7 de vrijgekomen ruimte hiervoor benut worden.

- Op richting 4, 5 en 6 is in de huidige situatie de gemiddelde wachtrij langer dan het opstelvak. Bij de observatie is echter niet waargenomen dat er sprake is van een vollopend opstelvak. Als gevolg van de planontwikkeling kan dit in de toekomst mogelijk wel het geval zijn. Advies is om de intensiteiten hier te blijven monitoren.
