Kruispuntkerk Voorschoten

Gemeente Voorschoten

presentatie AOV

DO-99

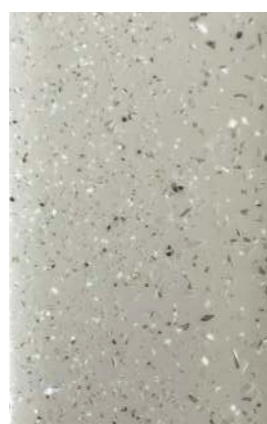
vloer verdieping

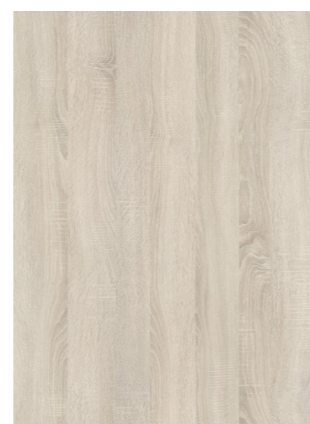
nieuwe deuren
blad bar
kastendeuren

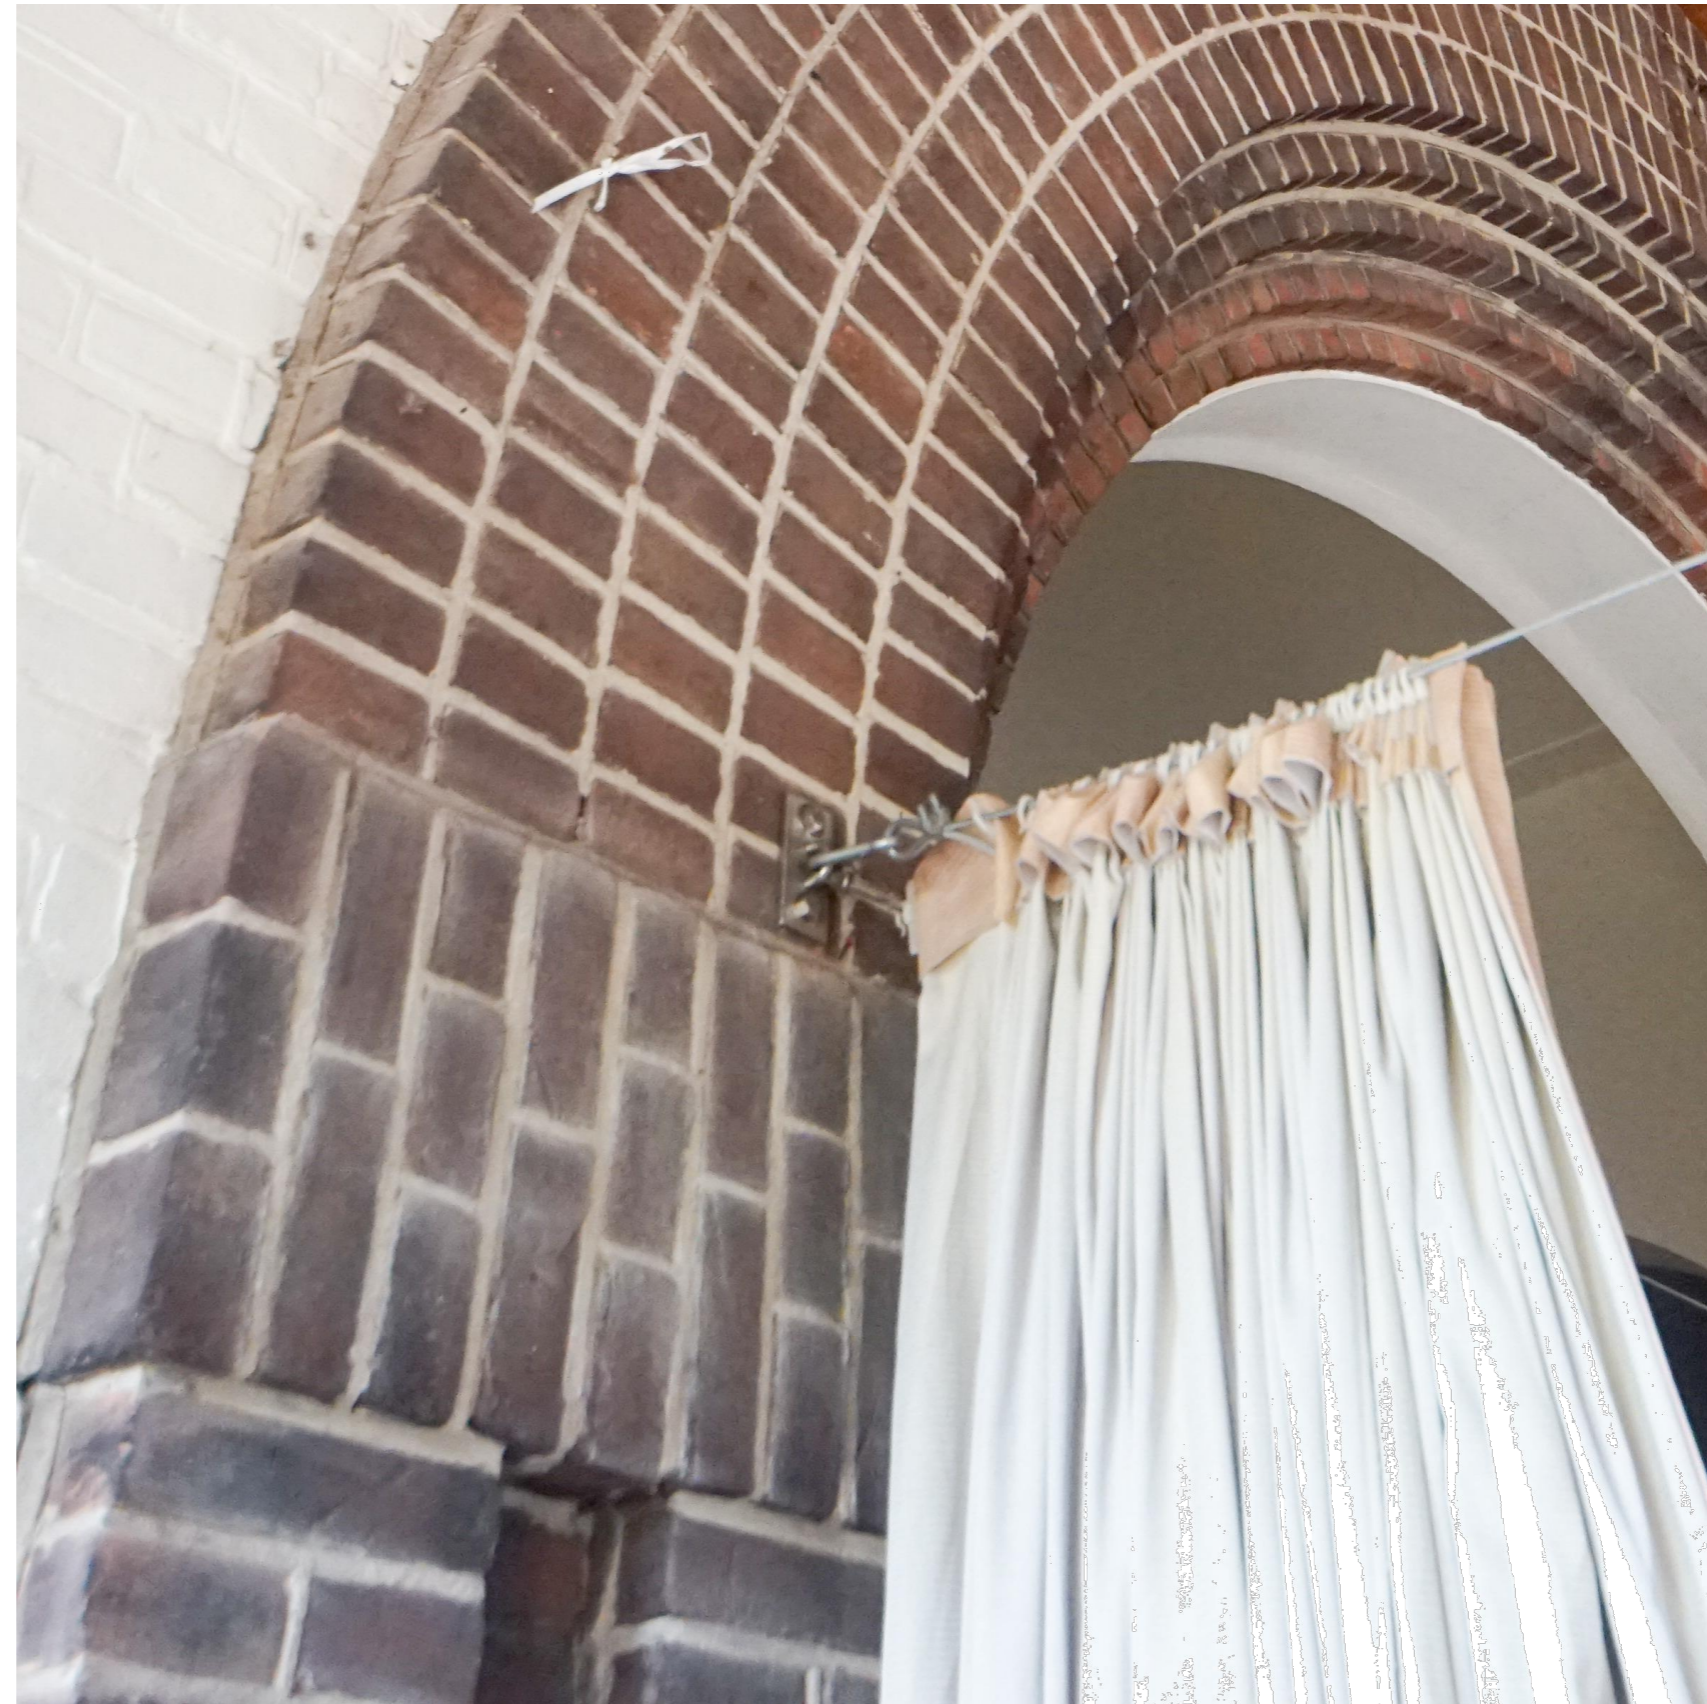
nieuw kozijn tussen lobby en hal
