# Notitie veldbezoek eendenkooi Achterwaterschap-Zuid

## Plangebied: Eendenkooi, Achterwaterschap-Zuid

Datum: 12-11-2025

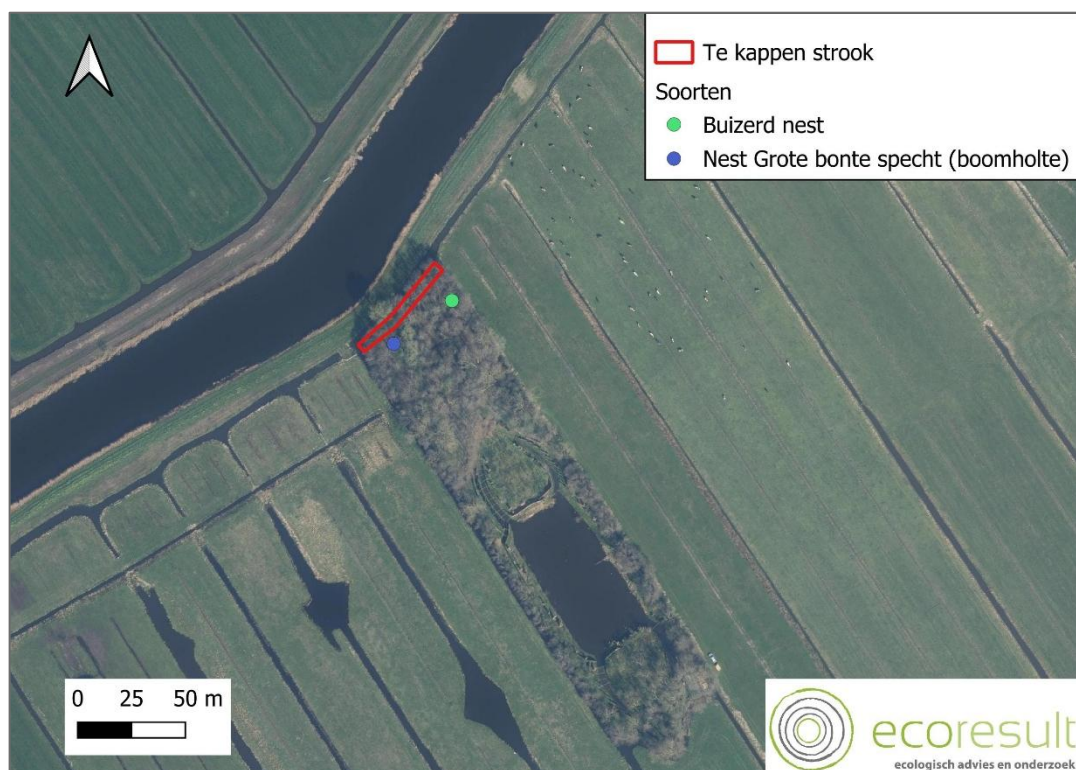
Figuur 1. Locatie van relevante potenties in de eendenkooi zoals aangetroffen in 26-8-2025. Kaartbron: PDOK.

de noordrand van de eendenkooi is open water (naast de aanwezige teensloot tussen de eendenkooi en de kade) afwezig. In één van de bomen is een nestholte aanwezig van grote bonte specht (op 11m vanaf de rand van de teensloot), welke geschikt is als vaste rust- en verblijfplaats van boombewonende vleermuizen (gewone grootvleermuis, watervleermuis, rosse vleermuis, ruige dwergvleermuis). Aan de oostkant van de eendenkooi is een buizerdnest vastgesteld op 20m vanaf de rand van de teensloot, welke in 2025 in gebruik was. Daarnaast is de eendenkooi geschikt als overwinteringshabitat voor heikikker, welke ook algemeen in de omgeving van de eendenkooi voorkomt. Rugstreeppad komt niet voor langs het Achterwaterschap<sup>4</sup>, zodat het gebruik van de eendenkooi als overwinteringshabitat uitgesloten kan worden. Overige potentiële beschermde natuurwaarden zijn in het plangebied afwezig.

In de noordelijke rand van de eendenkooi aan de zuidkant van het Achterwaterschap zijn enkele relevante bevindingen gedaan. Een buizerdnest is aangetroffen op ca. 20 meter van de teensloot die zal worden gedempt en op max. 15 meter van de te kappen strook. Ondanks dat de geplande werkzaamheden langs het Achterwaterschap voor het grootste deel gepland staan voor de periode augustus-september (na het broedseizoen van buizerd), is verstoring van het nest vanwege werkzaamheden niet uit te sluiten. Verstoring van het buizerdnest is daarom nodig om vestiging tijdens of kort voorafgaand aan de werkzaamheden te voorkomen, zodat verstoring van het jaar rond beschermde nest van buizerd moet worden opgenomen in de aangevraagde vergunning<sup>5</sup>. In de eendenkooi zijn ruim voldoende geschikte nestbomen aanwezig, waar buizerd een vervangend nest kan maken.

De boom met een potentiële verblijfplaats van boombewonende vleermuizen staat buiten de te kappen strook. Deze boom zal niet worden gekapt en wordt ontzien tijdens de werkzaamheden, zodat negatieve effecten zijn uitgesloten. Om vernieling of beschadiging van de boom te voorkomen zal deze worden gemarkeerd volgens richtlijnen in een op te stellen ecologisch

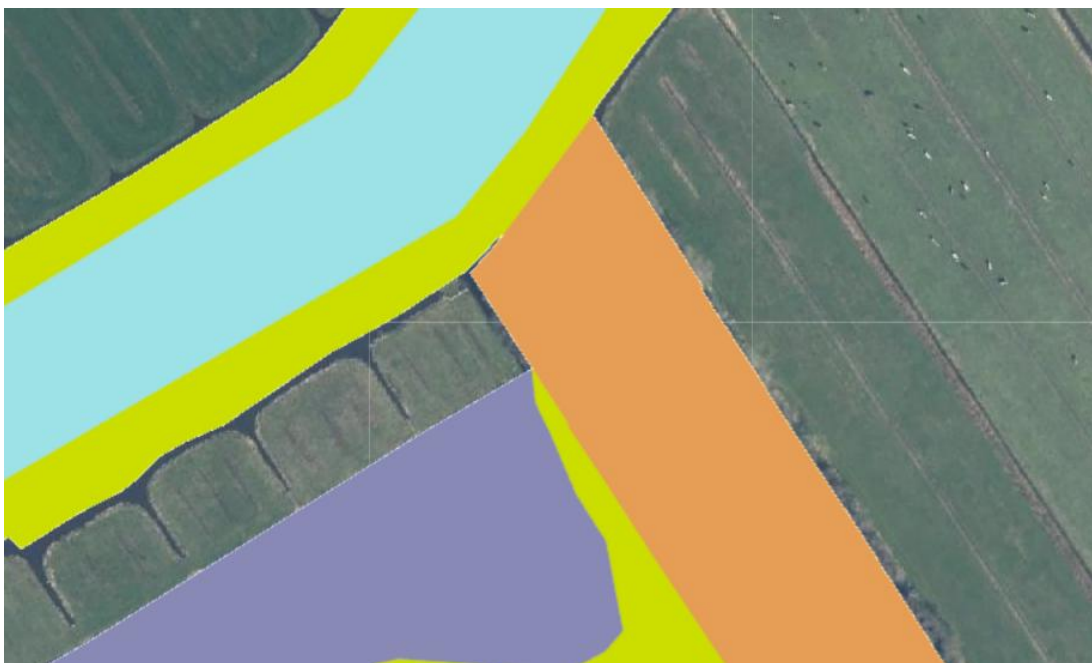
*Figuur 2. Globaal overzicht van de eendenkooi (oranje) die als geheel onderdeel uitmaakt van het beheertype N17.04. Overige beheertypen (o.a. N12.02 Kruiden- en faunairijk grasland op de kade) zijn weergegeven in andere kleuren. Bron: Natuurbeheerplan 2026.*

De eendenkooi maakt volledig deel uit van het beheertype N17.04 Eendenkooi van het Natuurnetwerk Nederland (Natuurbeheerplan 2026) (Figuur 2). Vanwege de ontwikkeling vindt de kap plaats van de strook bos over een oppervlakte van 250m<sup>2</sup> (5 X 50m). Deze strook is geen essentieel onderdeel voor het functioneren van de eendenkooi, omdat het niet direct is verbonden met de plas en vangpijpen. De cultuurhistorische waarde van de eendenkooi zal door het verplaatsen van de teensloot niet worden aangetast. Bovendien blijft door het uitgraven van de teensloot de waterhuishouding van de eendenkooi in stand, zodat door het dempen van de sloot

de waterhuishouding als een cruciaal element in de eendenkooi wordt behouden. Enkele jonge boompjes worden bovendien uit de bosstrook verplaatst naar de kadeteen, zodat ook ten noordwesten van de teensloot enige opgaande begroeiing zal ontstaan. Hierdoor komt de teensloot min of meer in de eendenkooi te liggen. Desondanks is wel sprake van oppervlakteverlies van het kooibos van ongeveer 250m<sup>2</sup>.

De eendenkooi is onderdeel van NNN, inclusief de strook waar de nieuwe teensloot komt te liggen. Echter, omdat de nieuwe teensloot wordt gegraven om de waterhuishouding van de eendenkooi te behouden en er met de kap van de smalle strook bos geen essentieel onderdeel van de eendenkooi verloren gaat (bijvoorbeeld vangpijpen of essentiële beplanting rondom de plas), is geen sprake van een negatief effect op de kwaliteit. Bovendien worden enkele bomen herplant aan de overzijde van de teensloot, zodat de nieuwe teensloot min of meer in de eendenkooi komt te liggen. Desondanks is sprake van oppervlakteverlies van ongeveer 250m<sup>2</sup> vanwege het te kappen bos, wat noodzakelijk is om te compenseren.

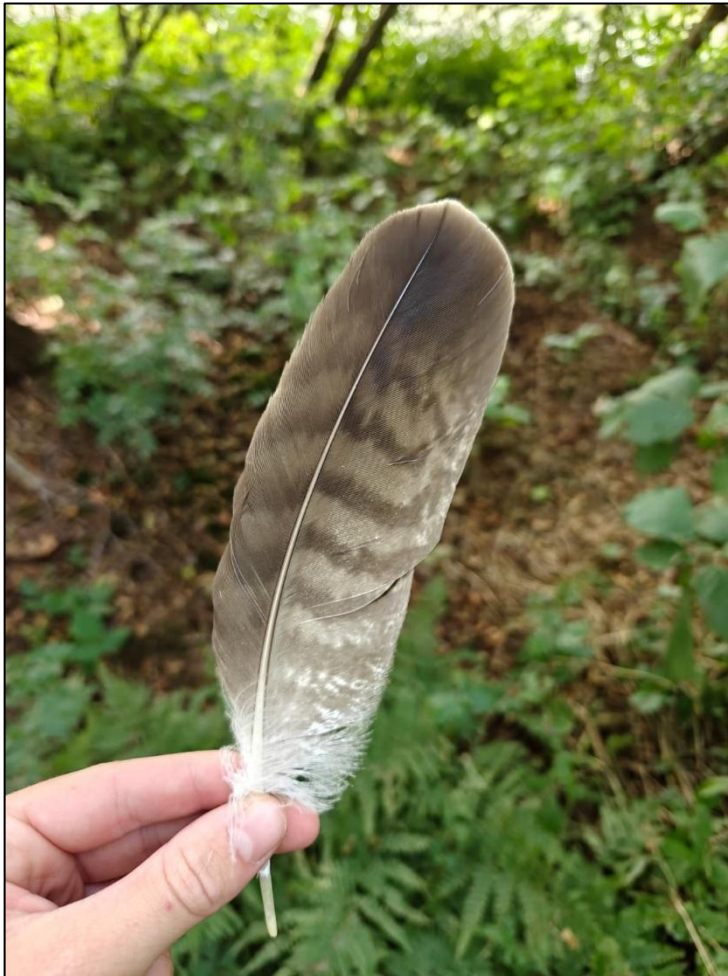
*Aangetroffen veer van buizerd onder het nest. Foto: D. van Braak | Ecoresult B.V.*
