## Deeltraject 2 - Poppenallee

### Opgaven voor waterveiligheid

### Voorkeursalternatief

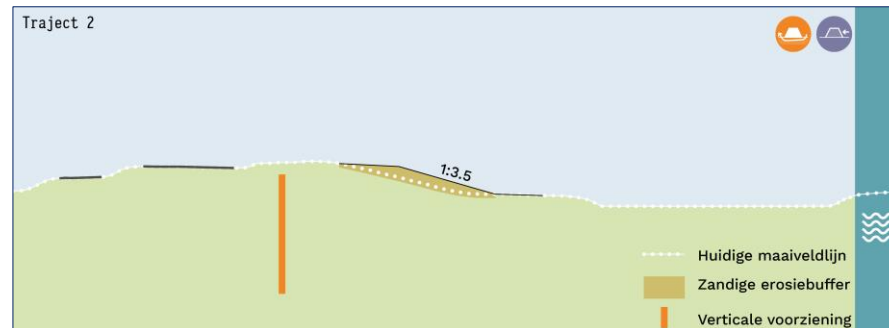
De bouwsteen **verticale voorziening** wordt toegepast in de dijk en de bouwsteen **erosiebuffer** wordt toegepast aan de buitenwaartse (rivier)zijde.

De **verticale pipingvoorziening** is het enige haalbare alternatief. Diepploegen is niet of moeilijk vergunbaar en uitvoerbaar (kabels en leidingen, spoorlijn). **Buitendijkse erosiebuffer** is goedkoper, duurzamer en biedt door toepassing van zand kansen voor behoud van struisgras.

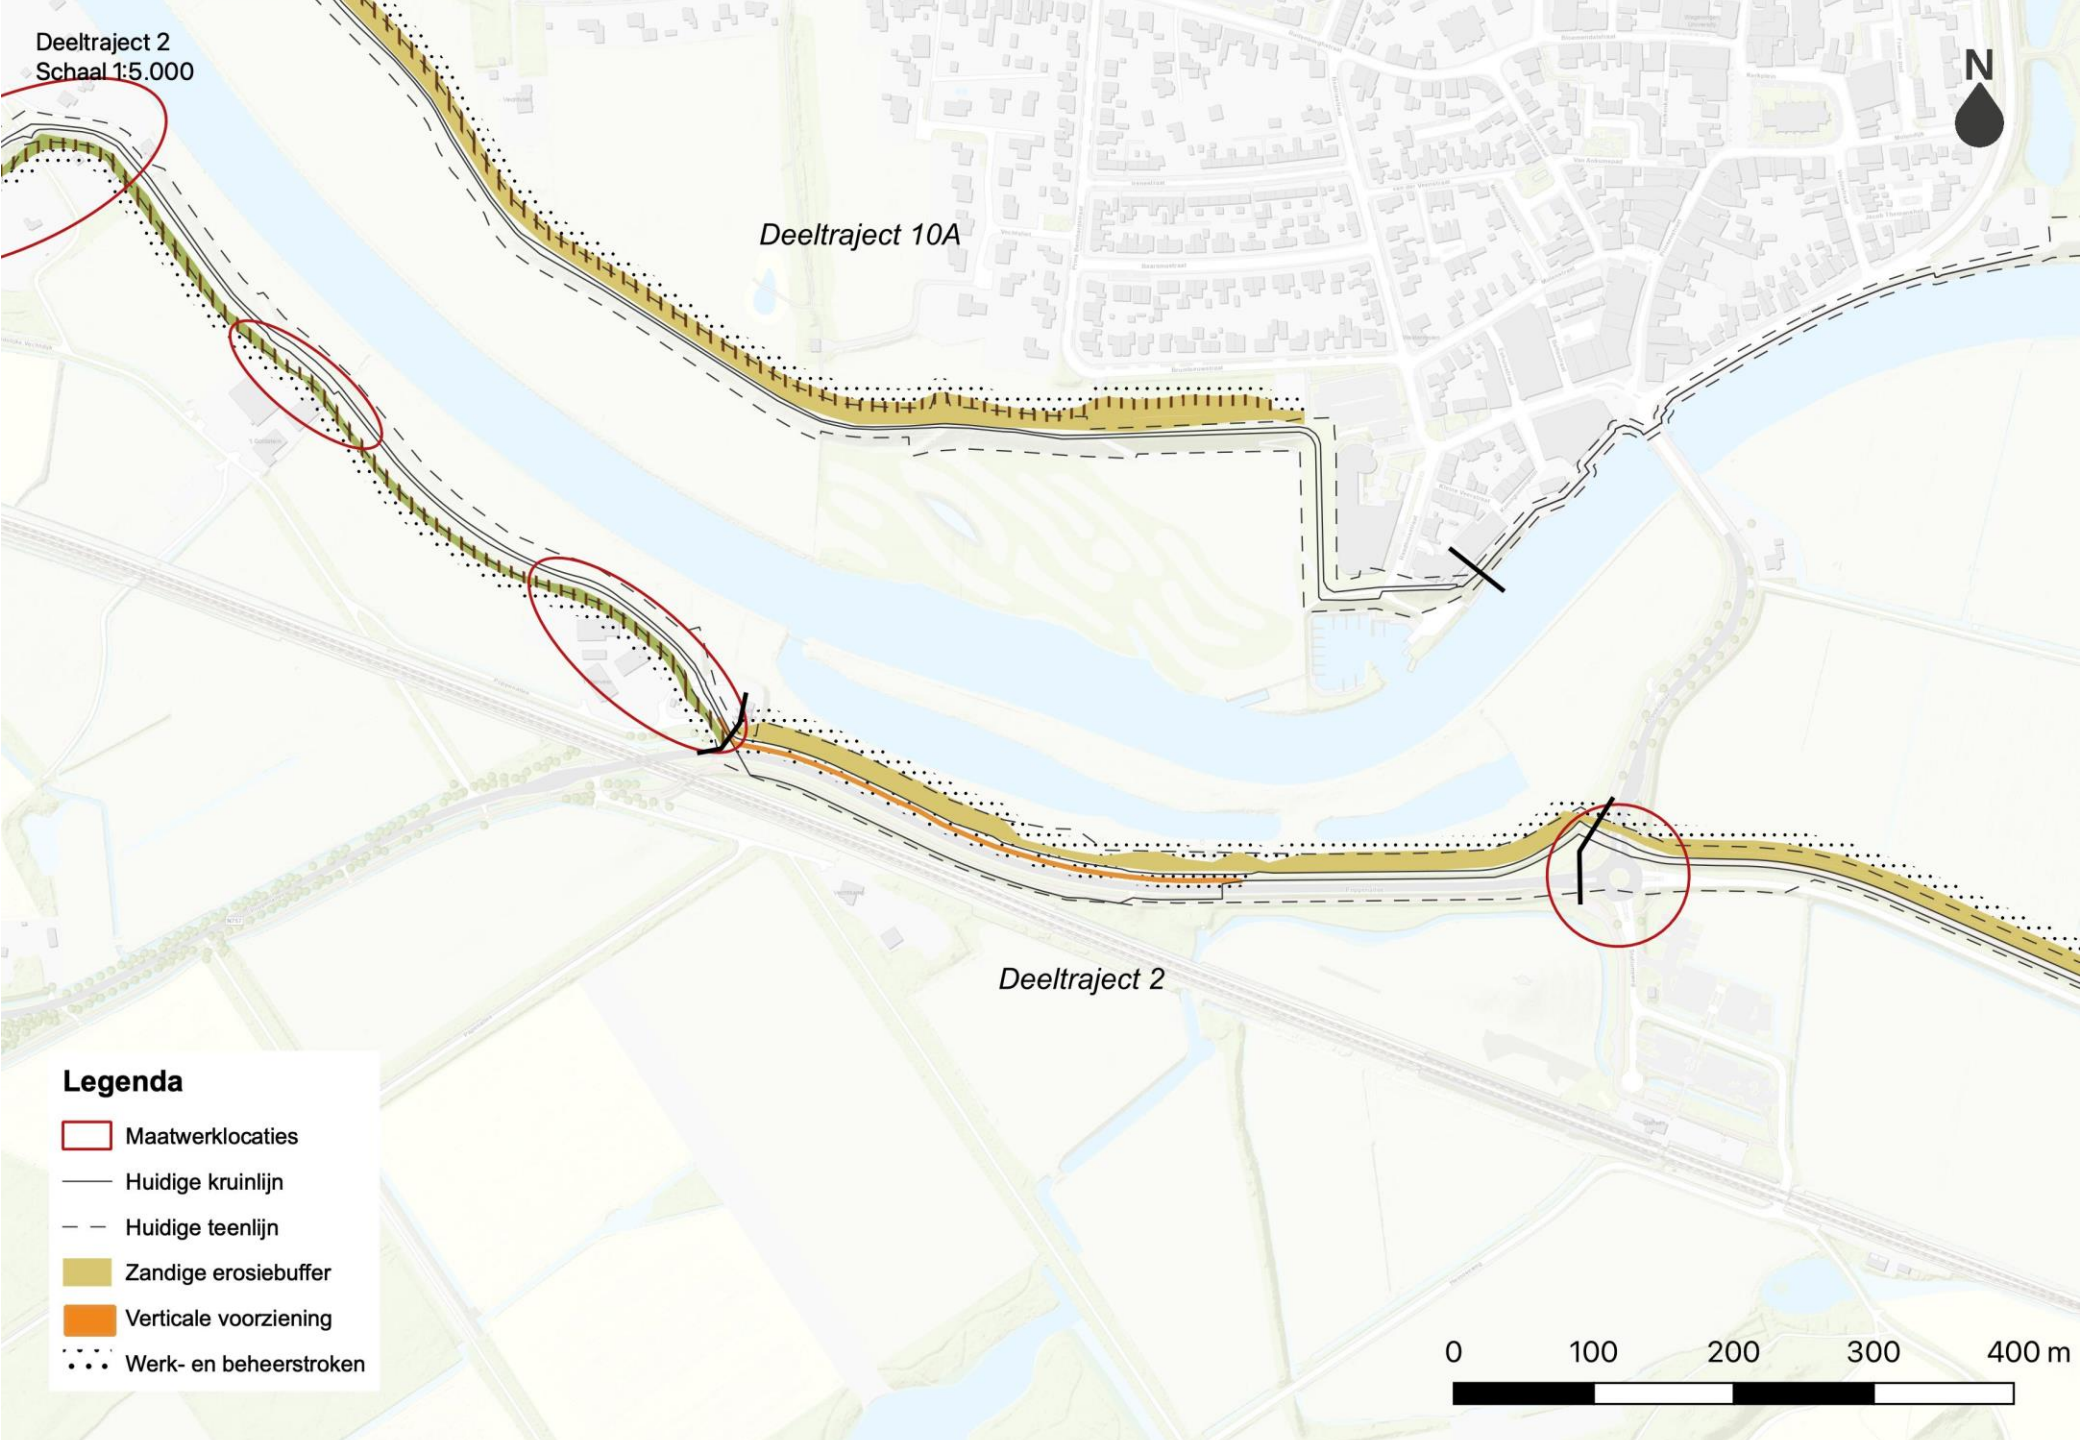
Deeltraject 2  
Schaal 1:5.000

-   Maatwerklocaties
-   Huidige kruinlijn
-   Huidige teenlijn
-   Zandige erosiebuffer
-   Verticale voorziening
-   Werk- en beheerstroken
