Deeltraject 4 – Zuidelijke Vechtdijk

Voorkeursalternatief

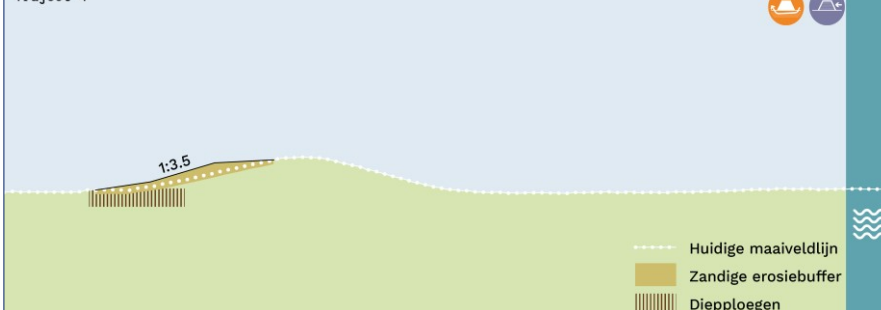
Traject 4

De bouwstenen **diepploegen**, **erosiebuffer** en **kruinverhoging** (op een deel van het traject) worden gecombineerd aan de binnenwaartse (land)zijde.

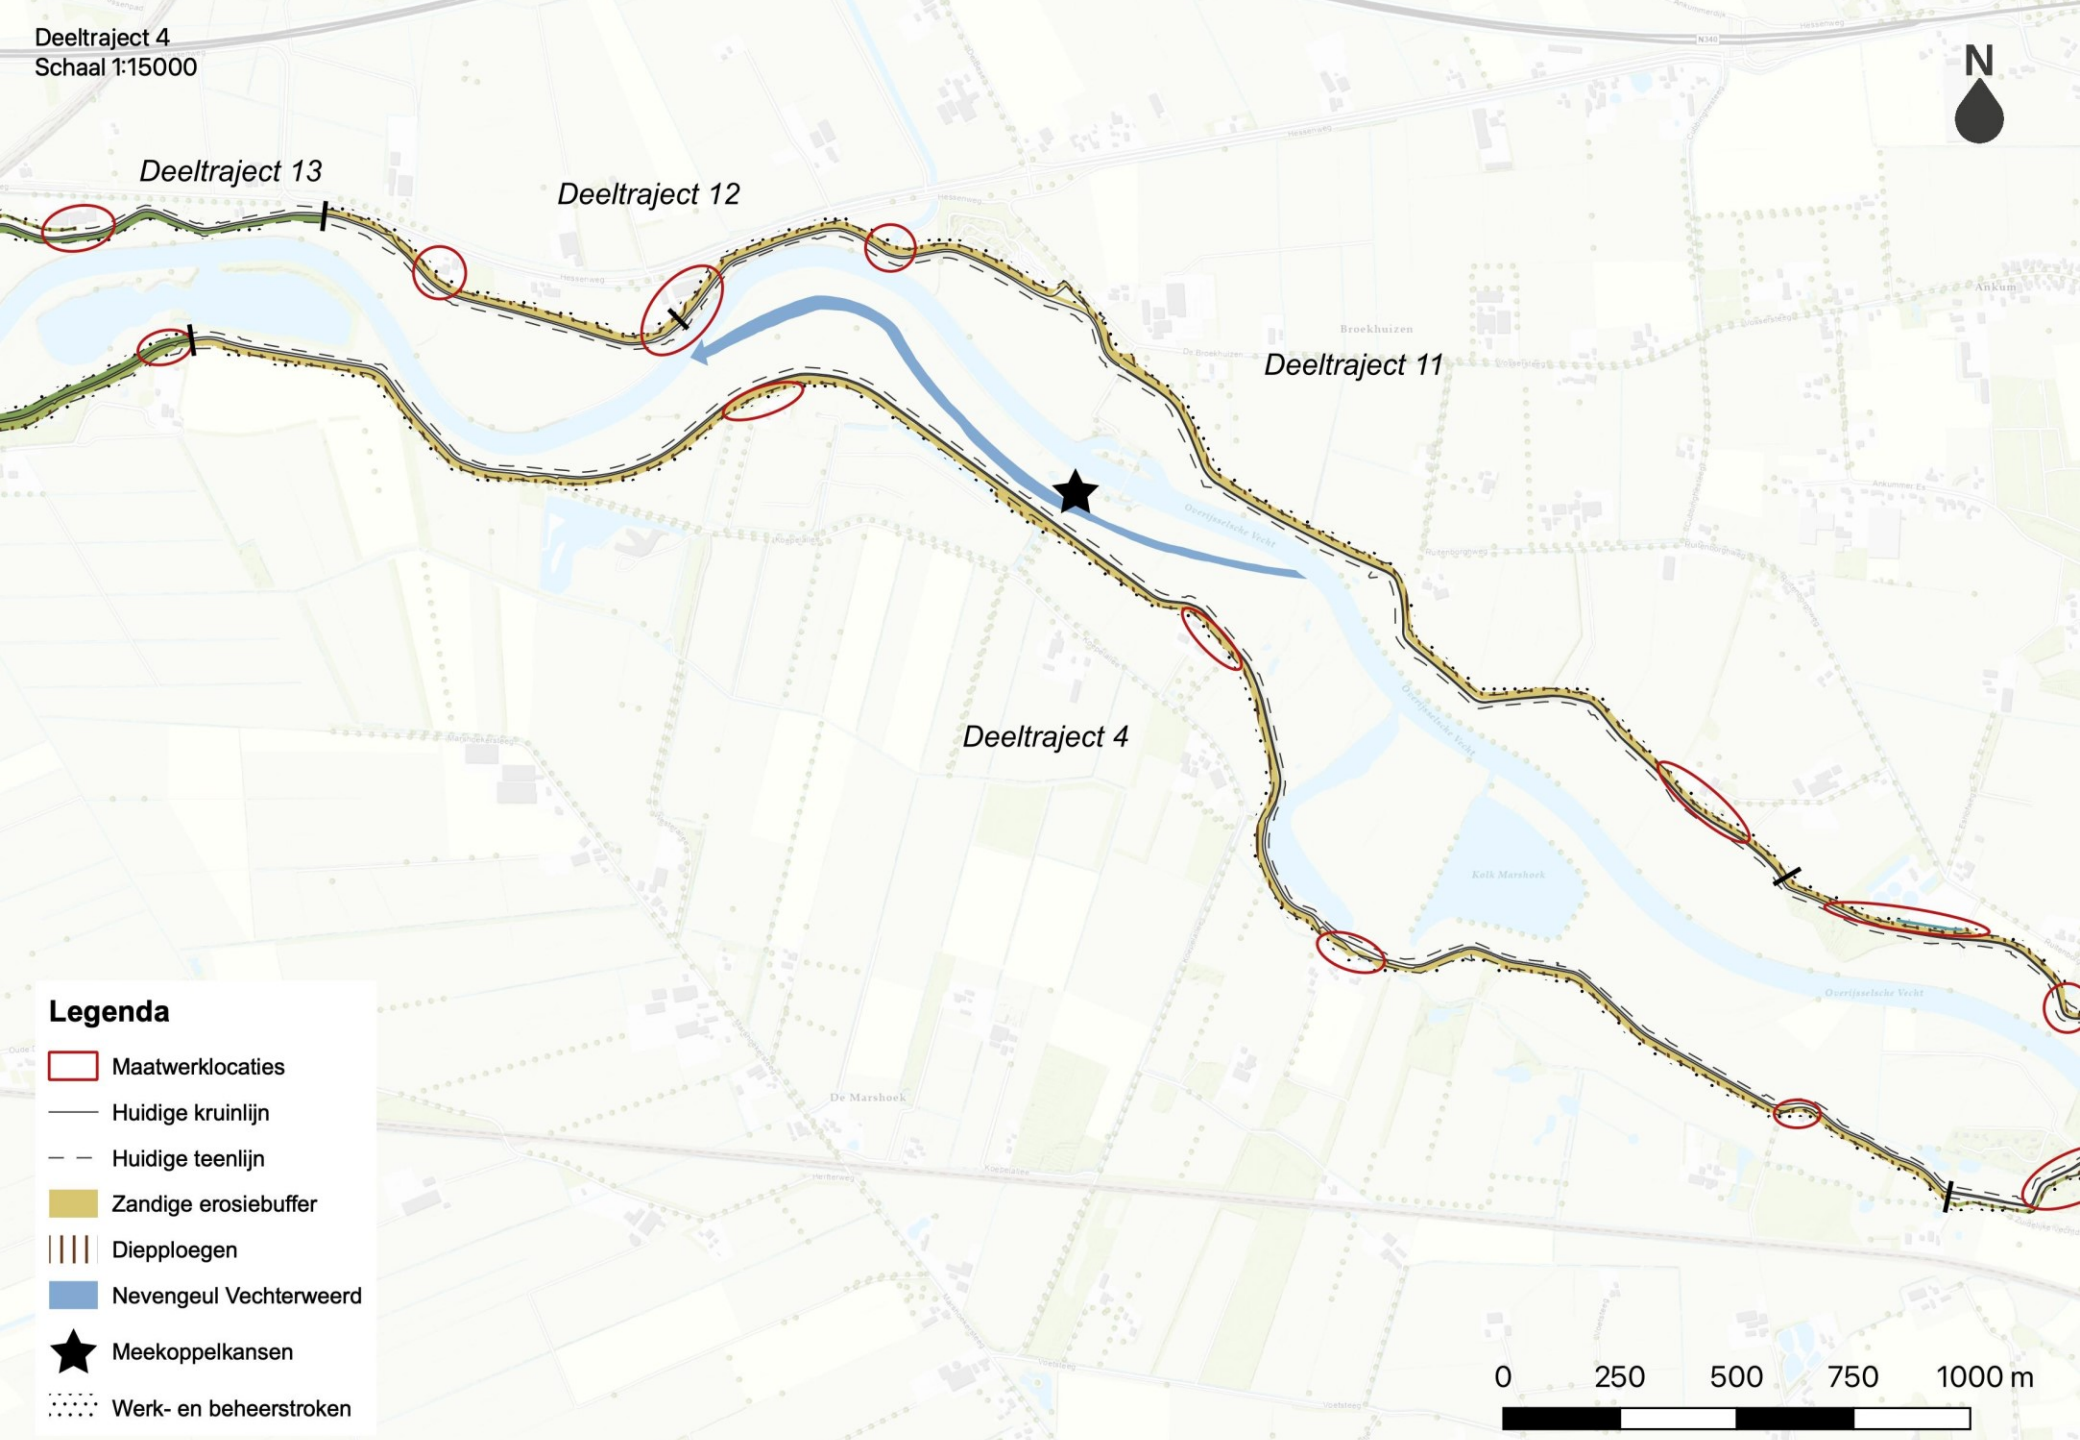
-   Maatwerklocaties
-   Huidige kruinlijn
-   Huidige teenlijn
-   Zandige erosiebuffer
-   Diepploegen
-   Nevengeul Vechterweerd
-   Meekoppelkansen
-   Werk- en beheerstroken

- Werkzaamheden bij diverse archeologische (verwachtings)waarden
- Uitwerken maatwerklocaties (woonpercelen, toegangsweg)
- Behoud teensloot door verleggen watergang
- Uitwerken van verbeterde fietsverbinding over de toekomstige nevengeul bij Vechterweerd.
- Wegonderhoud door gemeente Zuidelijke Vechtdijk
