Gemeente: Weststellingwerf
Plaats: Nijeholtwolde
Adres: **Weerdijk 10**

Oorspr. functie: begraafplaats
Huidige functie: **begraafplaats**
MIP-code: FR-WES-49

Redengevende omschrijving:

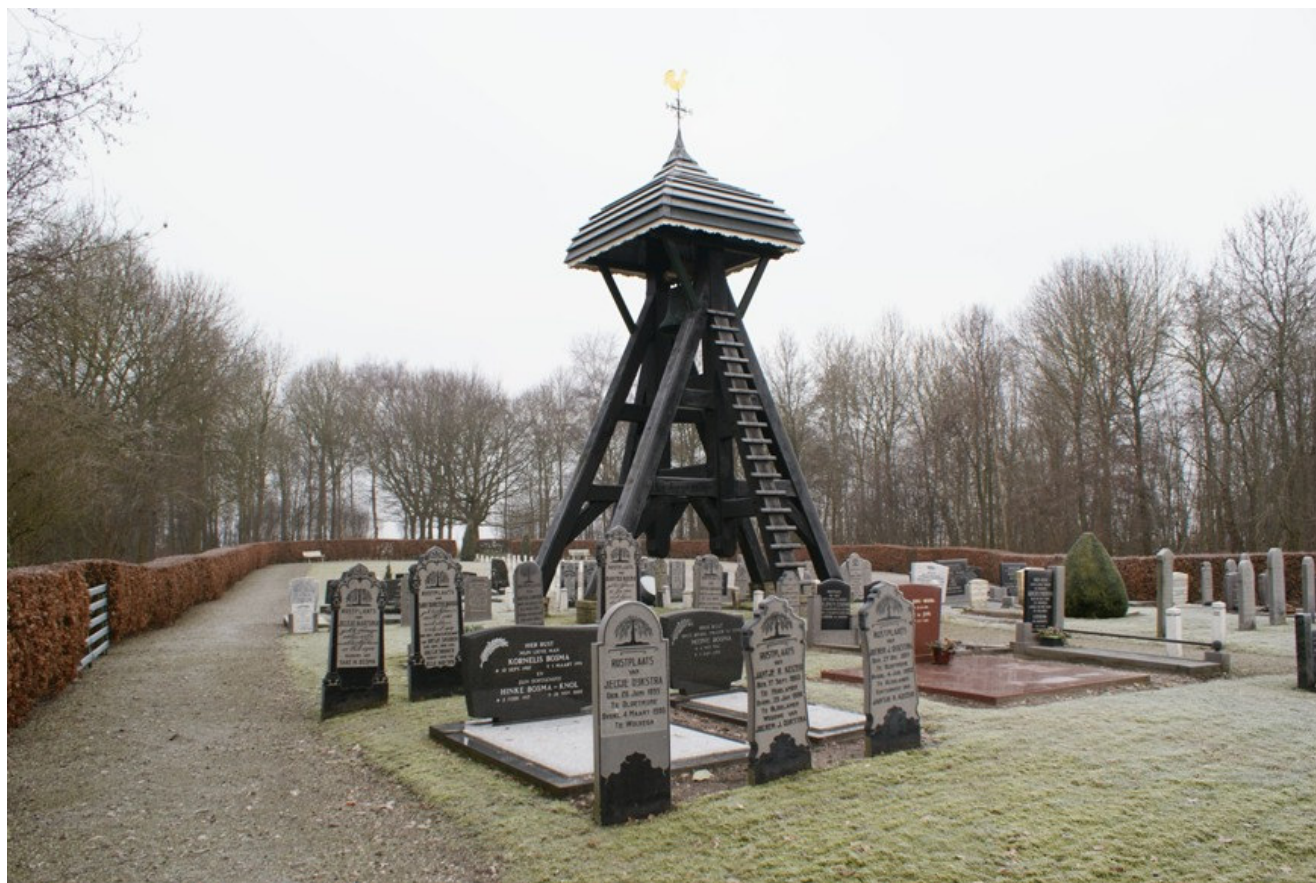
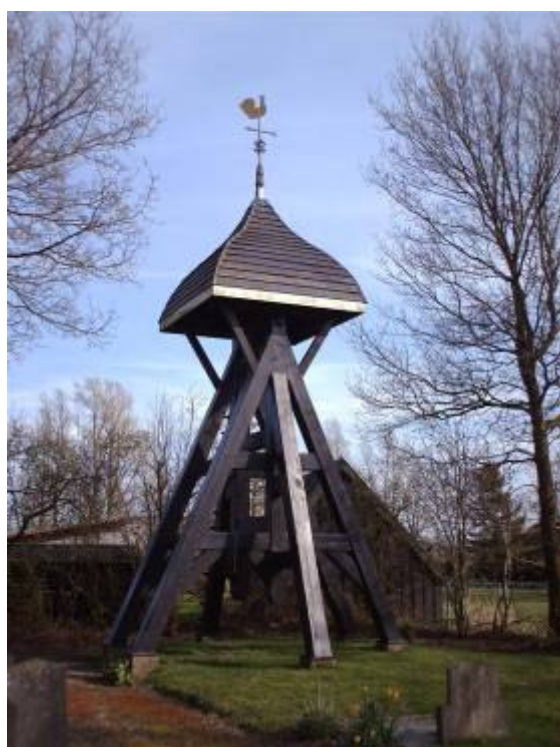
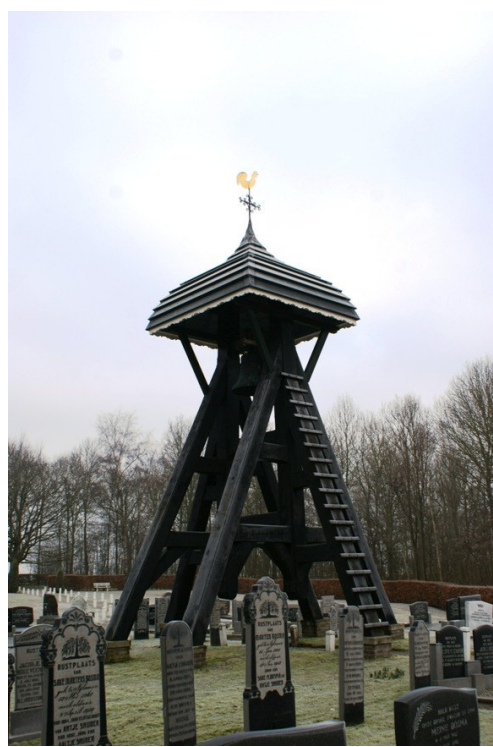
Op de begraafplaats aan de Weerdijk is een klokkenstoel geplaatst die door de Rijksdienst voor het cultureel erfgoed in 1967 is opgenomen als rijksmonument. De klokkenstoel is in 1982 vernieuwd. In de rijksmonumenten omschrijving is ook de begraafplaats genoemd, maar enkel ter plaatsbepaling van de klokkenstoel en niet beschermenswaardig.

Het is een klassiek opgezette begraafplaats. Te bereiken door een hek en verdeeld in rijen grafstenen, links en rechts van de doorgaande wandelroute over het kerkhof. Rondom het kerkhof is een beukenhaag aanwezig.

Door de jaren heen is het kerkhof niet veel gegroeid, daardoor zijn veel van de authentieke stenen bewaard gebleven en niet geruimd om ruimte te maken voor nieuwe stenen.

Bouwkundige staat van het kerkhof is voldoende.
