Gemeente: Weststellingwerf	Oorspr. functie: pastorie	naam: Frisia Magna	Gemeentelijk monument
Plaats: Oldelamer	Huidige functie: woonhuis		Karakteristiek pand
Adres: Hoofdweg 53	MIP-code: FR-WES-316	Kadaster:	Indifferent

Gemeente: Weststellingwerf
Plaats: Oldelamer
Adres: **Hoofdweg 53**

Redengevende omschrijving:

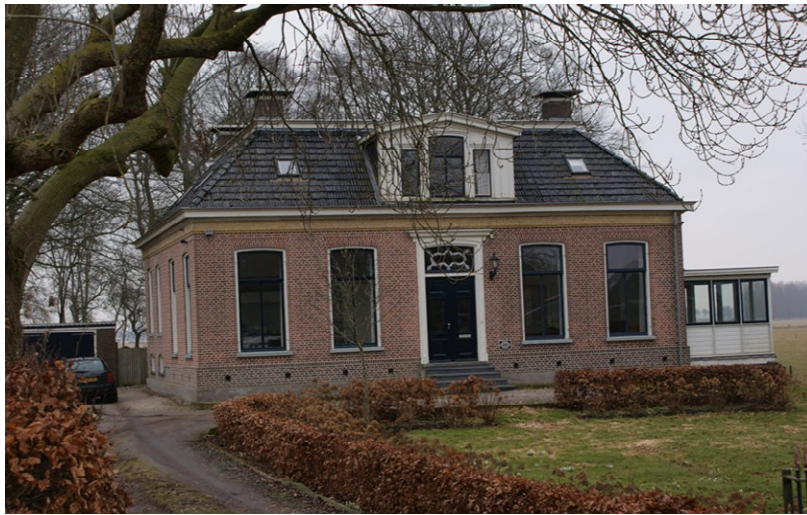
goed. Plaatselijk achterstallig onderhoud (vensters)

zesruit vensters vervangen door T-vensters. Serre grotendeels vernieuwd. Nieuwe achteraanbouw

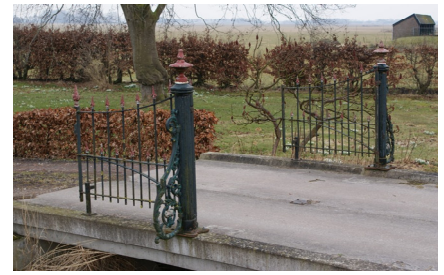
Karakteristiek is ook het toegangshek bij de straat. Dit authentieke gietijzeren dubbele hekwerk is behoudenswaardig en derhalve maakt dit hekwerk onderdeel uit van het gemeentelijk monument.

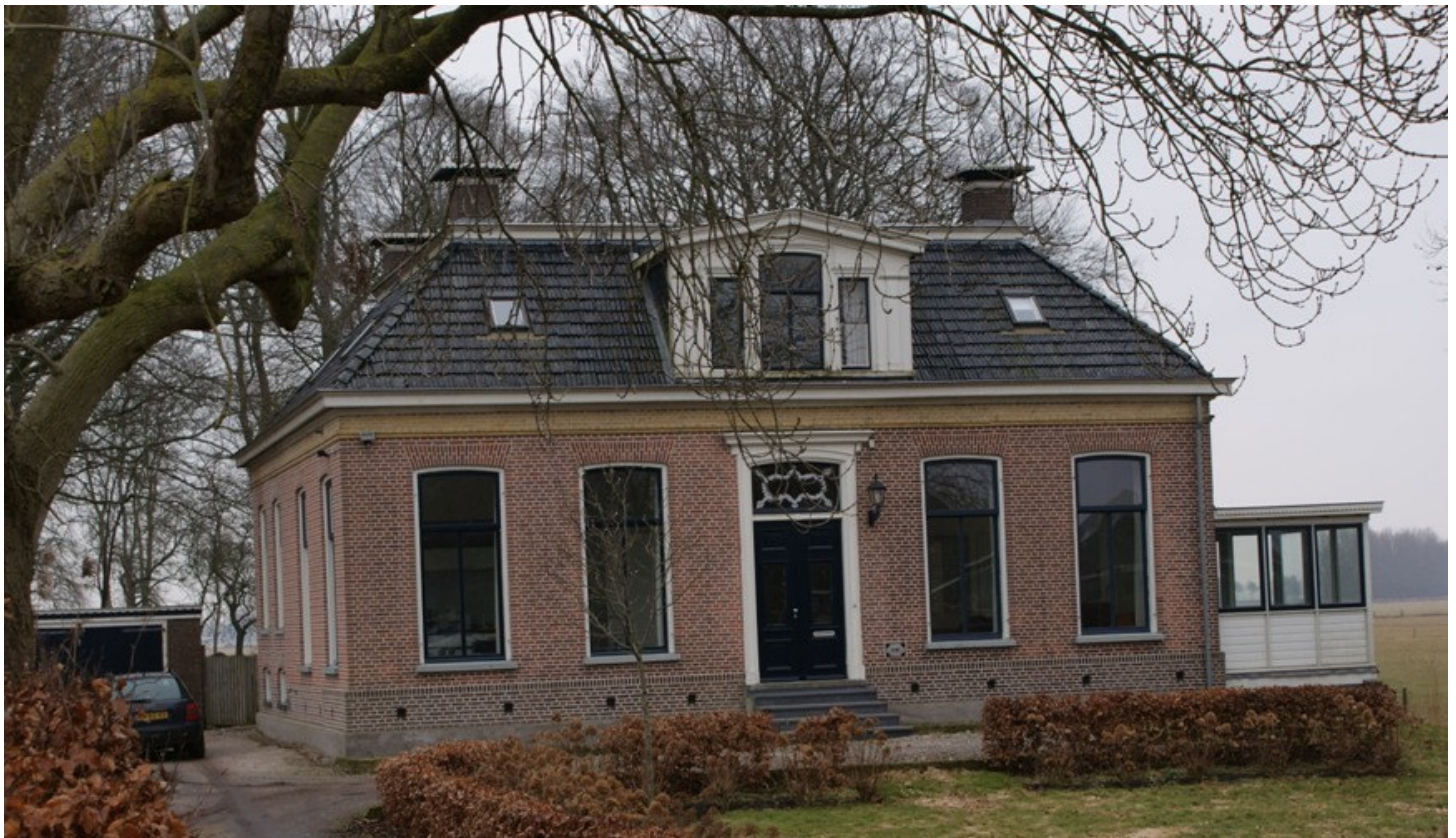
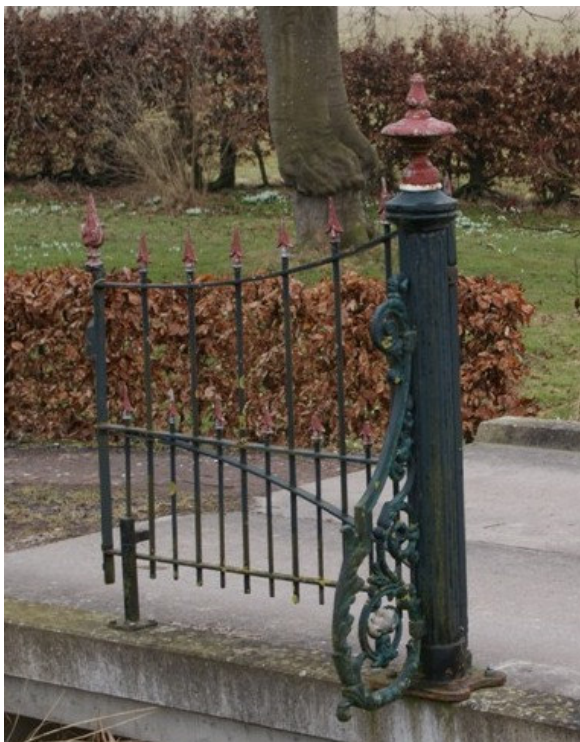
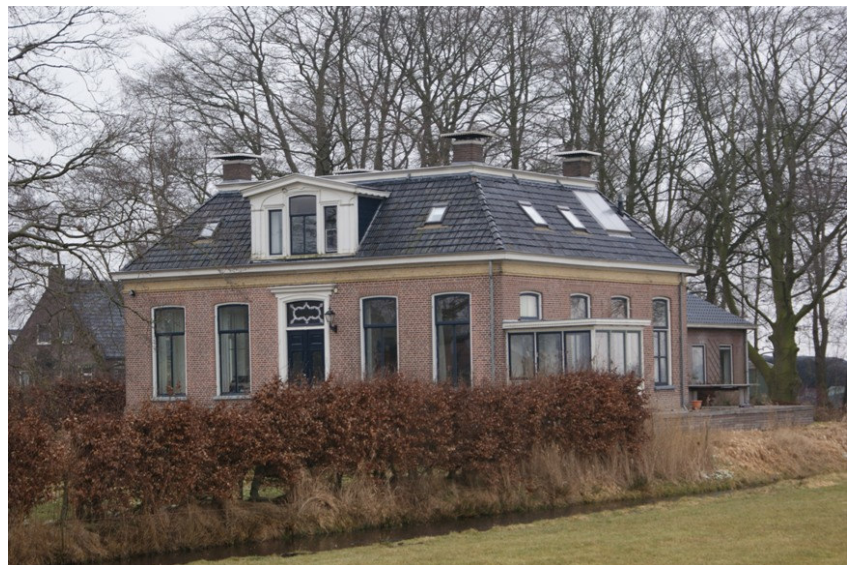
De voormalige pastorie (Frisia Magna) is in 1880 aan de Hoofdweg in Oldelamer gebouwd in een niet uitgesproken zuivere bouwstijl maar in de trant van het Historisme (eclecticisme). In het straatbeeld is de voormalige pastorie beeldbepalend door de bijzondere ligging en het bouwvolume.

De woning op nagenoeg vierkant grondplan bestaat uit één bouwlaag en een zolderverdieping onder een afgeknot schilddak. De dakschilden zijn voorzien van zwart geglazuurde gegolfde Friese pannen met bijpassende kepervorsten. Het platte dak is van lijstwerk voorzien en op de hoeken staan schoorstenen met borden. De brede symmetrische dakkapel is voorzien van vensteromlijstingen.

De voorgevel is volledig symmetrisch van opbouw, het entree is centraal gelegen en bereikbaar via een (nieuw) natuurstenen trapje. De entree is omlijst en bezit een dubbele deur en bovenlicht met snijwerk. Aan weerszijden van de entree zitten twee iets getoogde T-vensters.

De woning is opgetrokken in roodbruine baksteen in kruisverband. De woning bezit een hoog gemetseld basement van een donkere baksteen. Aan de bovenzijde, onder de goot, zijn gele bakstenen gebruikt. Het gele metselwerk onder de goot bezit uitspringende metsellagen waardoor zich als gootlijst profileert.

Van de linker zijgevel is de oorspronkelijke indeling met zes getoogde vensters behouden. De ramen van de achterkamer zijn nog de authentieke zesruits-vensters. De overige ramen zijn reeds vervangen door T-vensters.

De rechter zijgevel is in hoofdopzet vergelijkbaar met de linker zijgevel. Recent is de serre uit ca. 1955 grotendeels vernieuwd. Tevens is aan de achterzijde een aanbouw aangebracht. Deze nieuwe aanbouw valt buiten de bescherming.

Bouwkundige staat van het pand is goed met plaatselijk achterstallig onderhoud.

De gevels schoongemaakt en geheel voorzien van een nieuwe voeg. Ook zijn er ramen vernieuwd en zijn er diverse dakvensters en een collector aangebracht. De intrinsieke monumentale waarde zijn daarmee wel enigszins aangetast.
