De Commanderie  
Lalique museum  
Kerkstraat 11  
Doesburg

herplaatsen tuinmuur

16 maart 2020

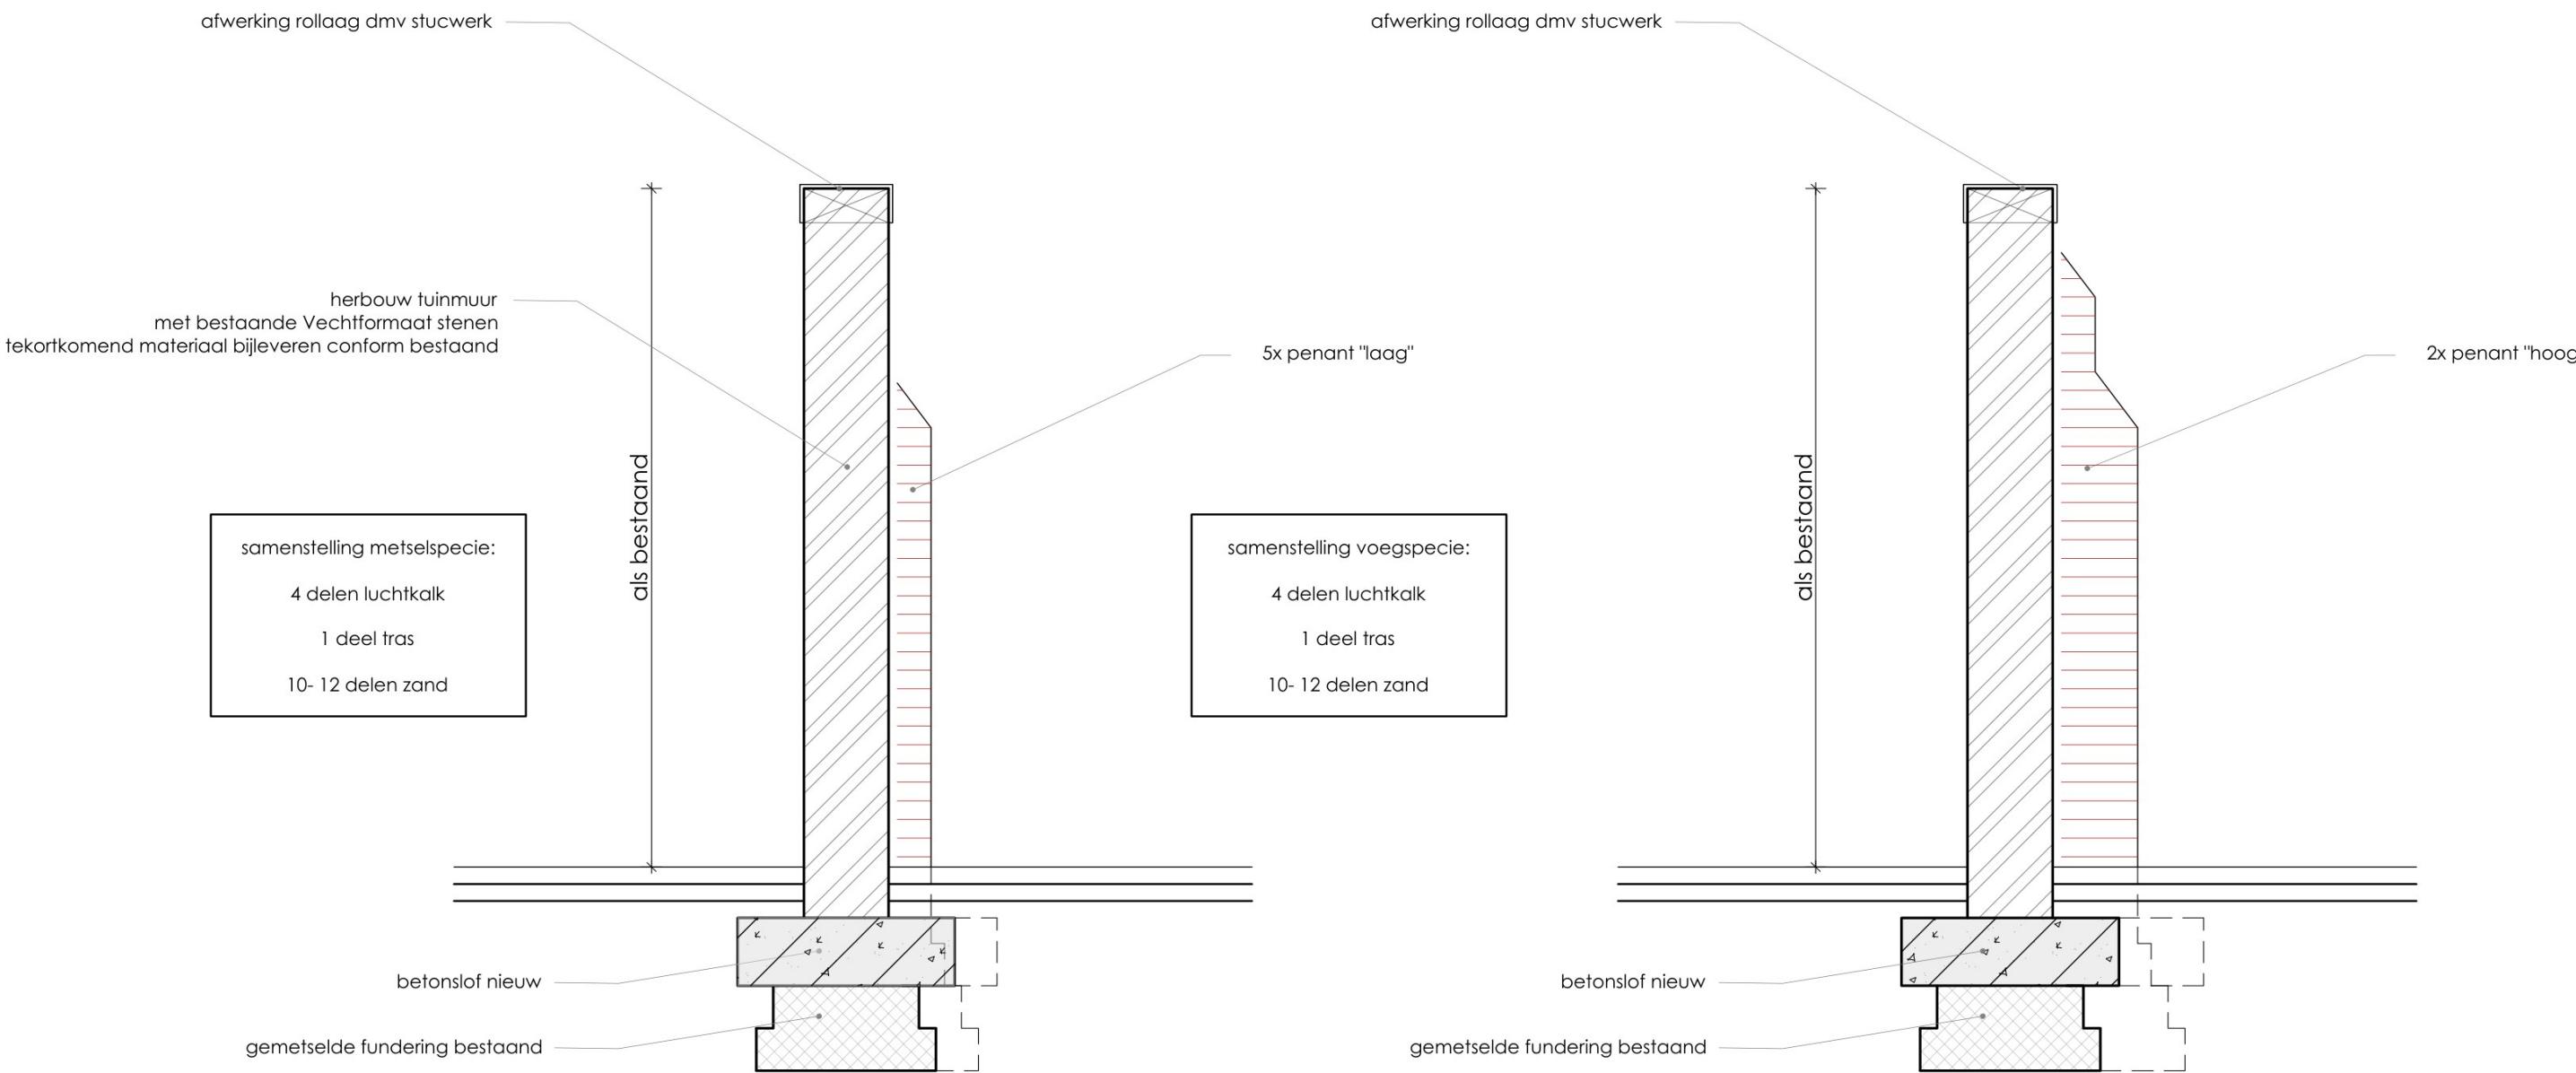
hoogtedoorsnede A - A

hoogtedoorsnede B - B
