## Visuele inspectie leeflaag Aagtenpark te Beverwijk

27 november 2018

<b>Titel</b>	Visuele inspectie leeflaag Aagtenpark te Beverwijk
<b>Opdrachtgever</b>	Gemeente Beverwijk
<b>Projectleider en tweede lezer</b>	Fabiola van der Pol - Otto
<b>Auteur(s)</b>	Roos Heistek
<b>Uitvoering meet- en inspectiewerk</b>	Berry Celie
<b>Projectnummer</b>	1266817
<b>Aantal pagina's</b>	7

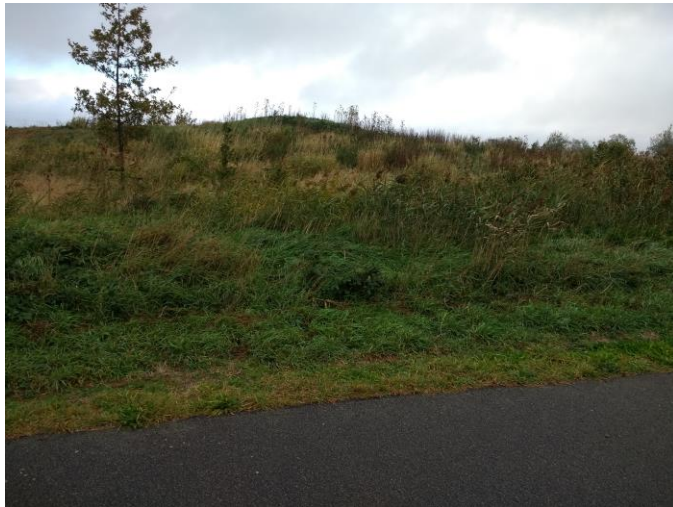
Foto 13. Talud wielerbaan

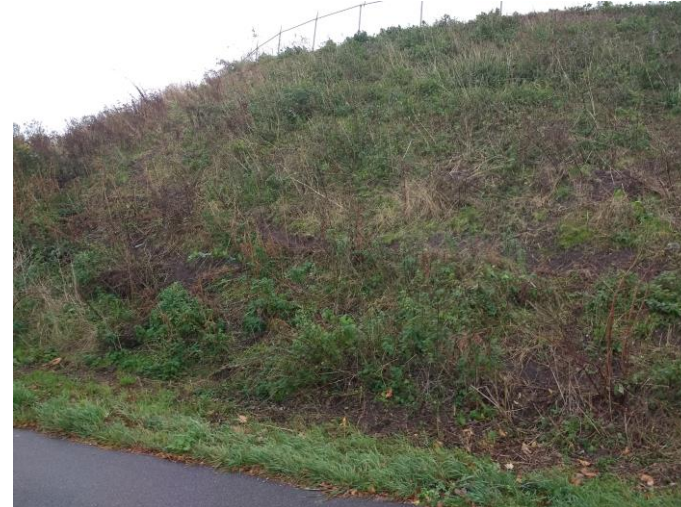
Foto 15. Talud wielerbaan

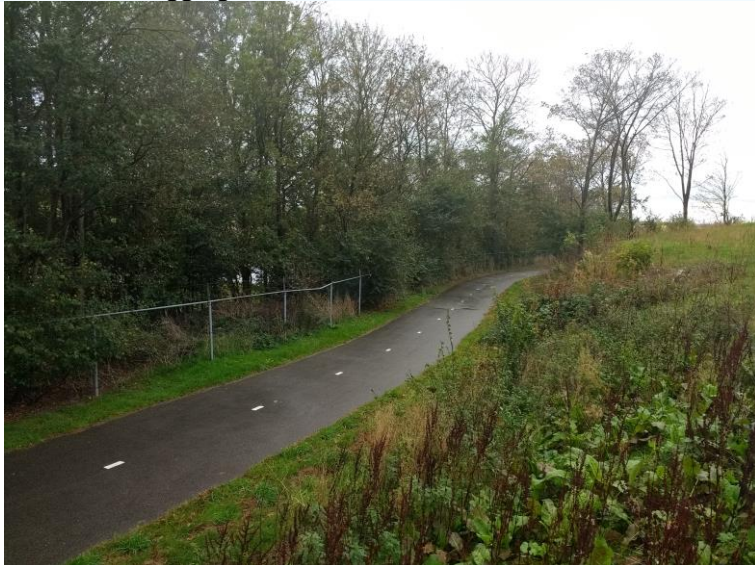
Foto 18. Talud wielerbaan

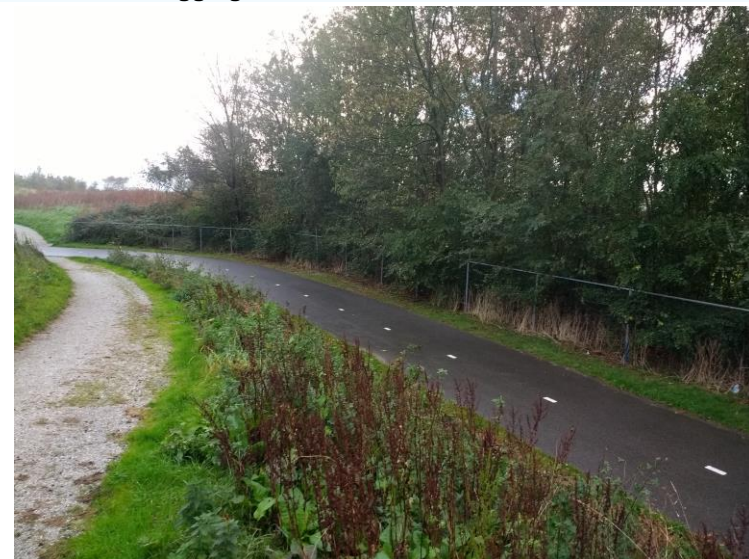
Foto 19. Talud wielerbaan

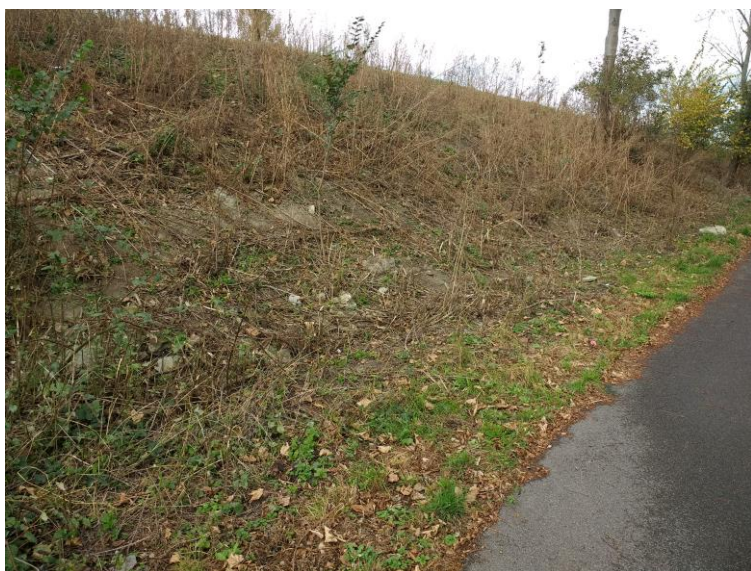
Foto 22. Talud wielierbaan

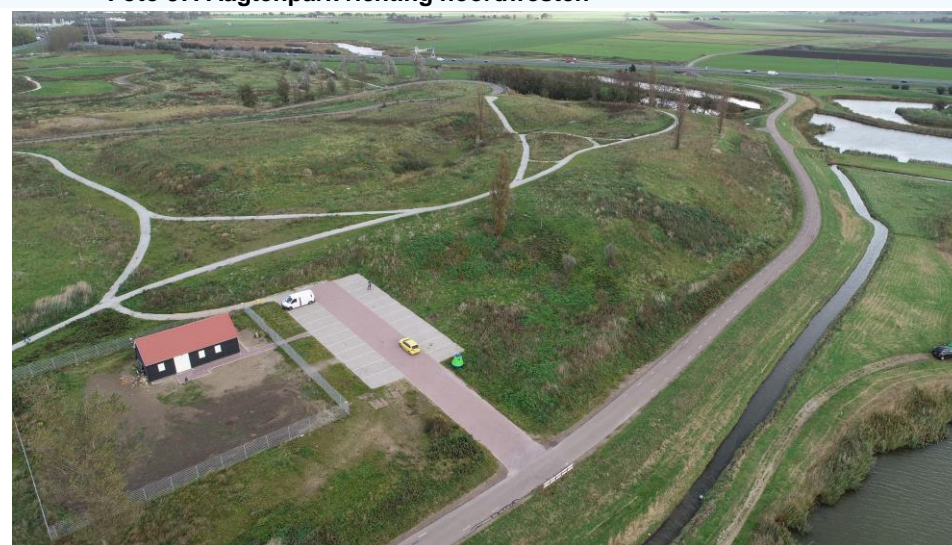
Foto 59. Aagtenpark richting noordwesten

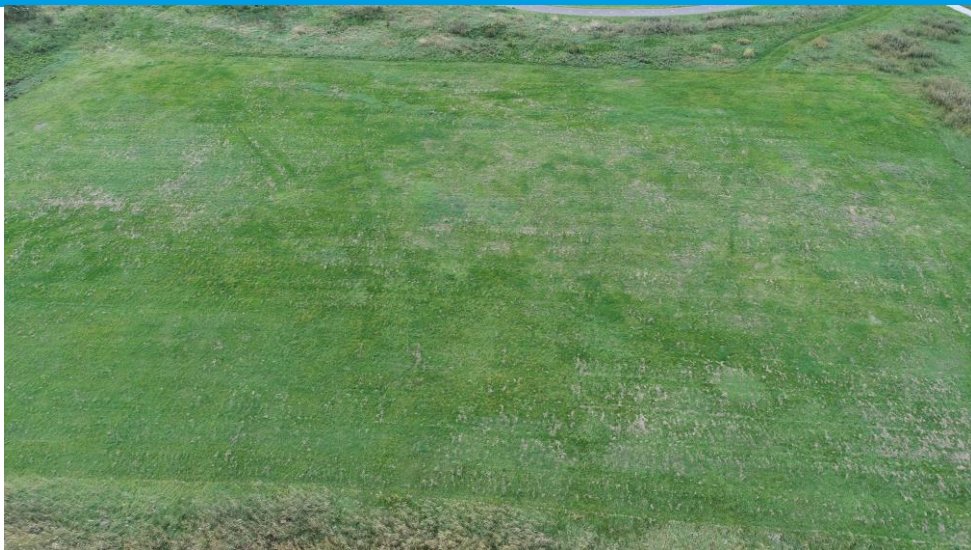
Foto 60. Berg oostkant

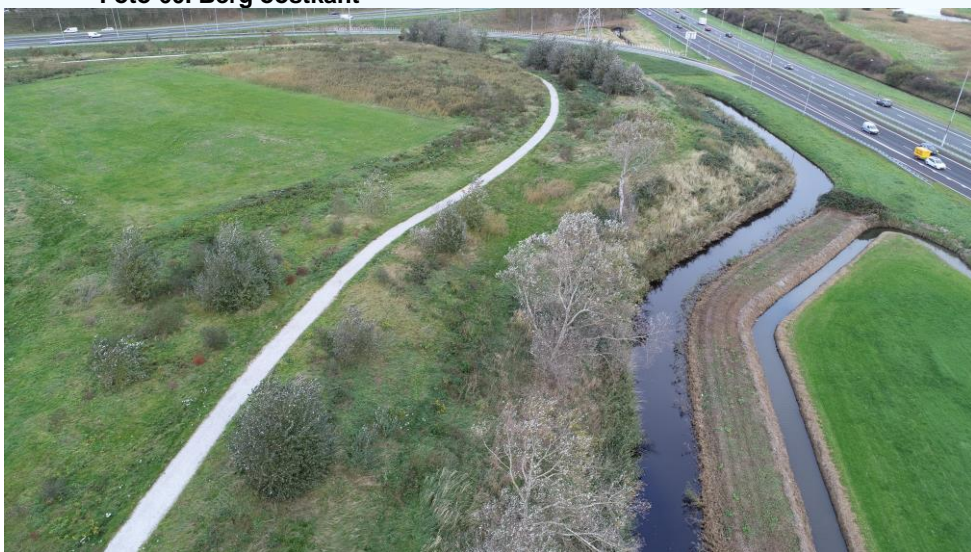
Foto 62. Aagtenpark oostkant

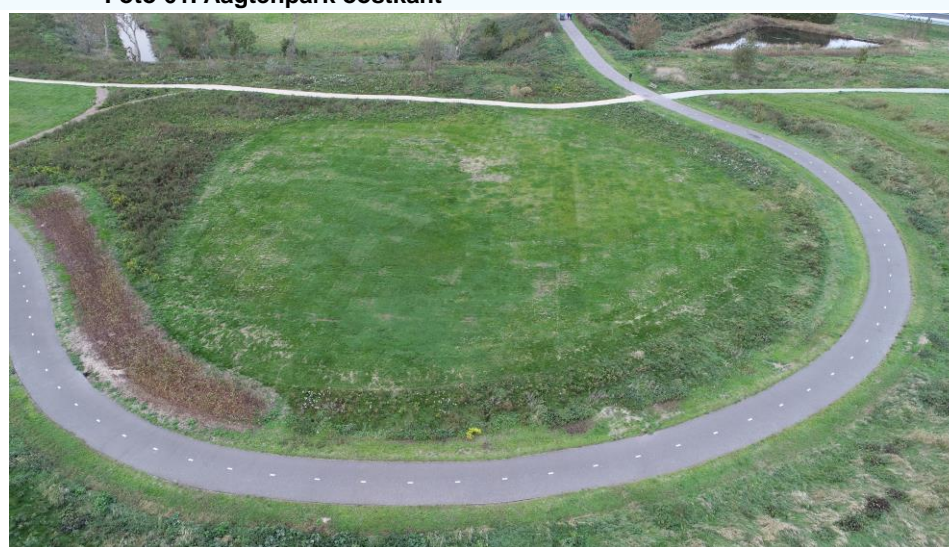
Foto 63. Aagtenpark oostkant

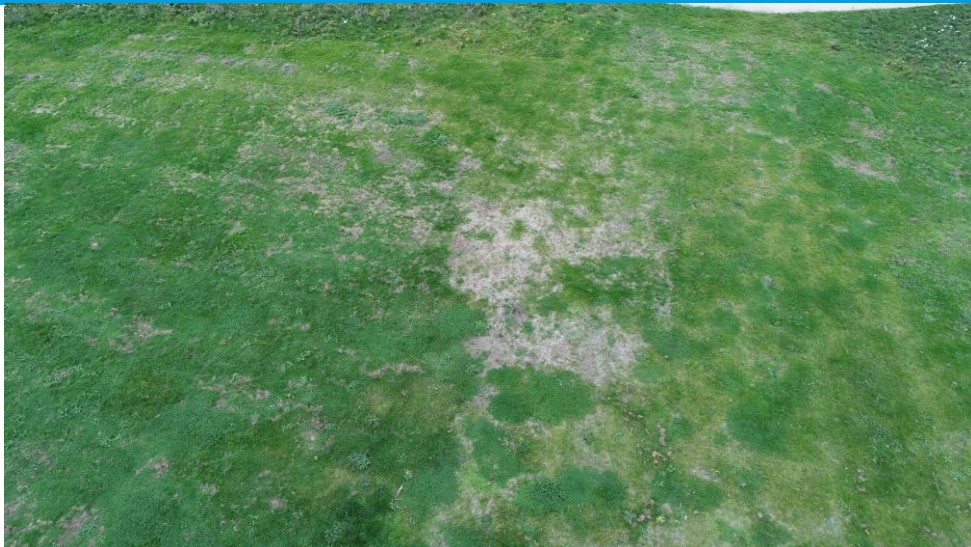
Foto 64. Berg oostkant

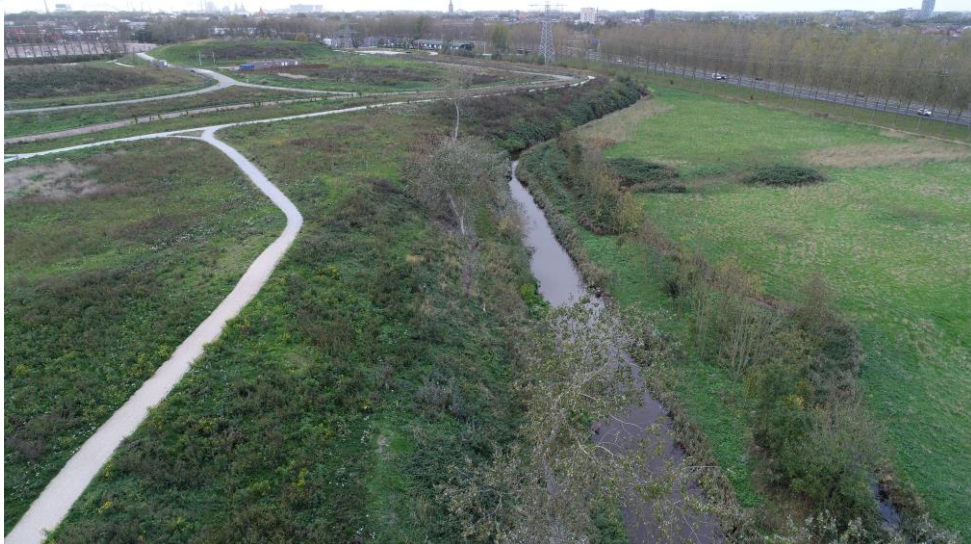
Foto 66. Aagtenpark richting noorden

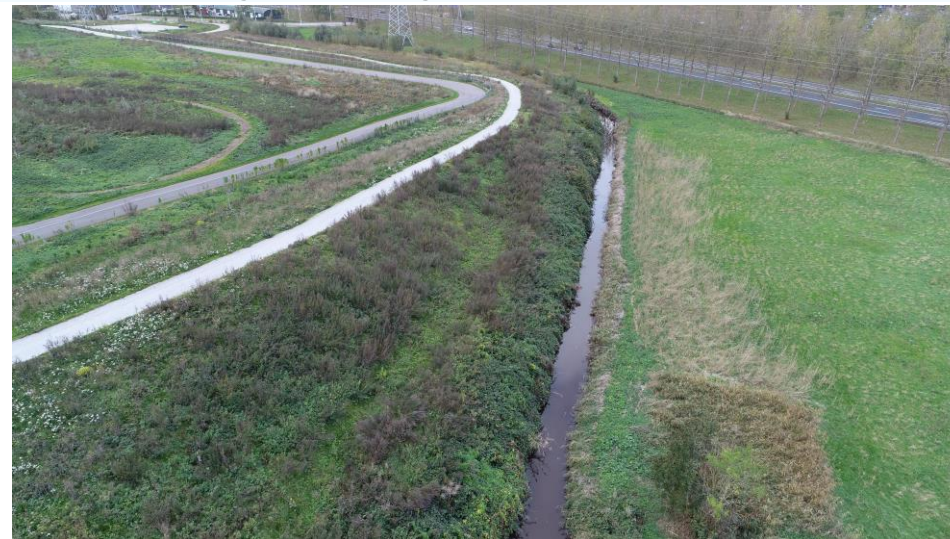
Foto 67. Aagtenpark richting noordwesten

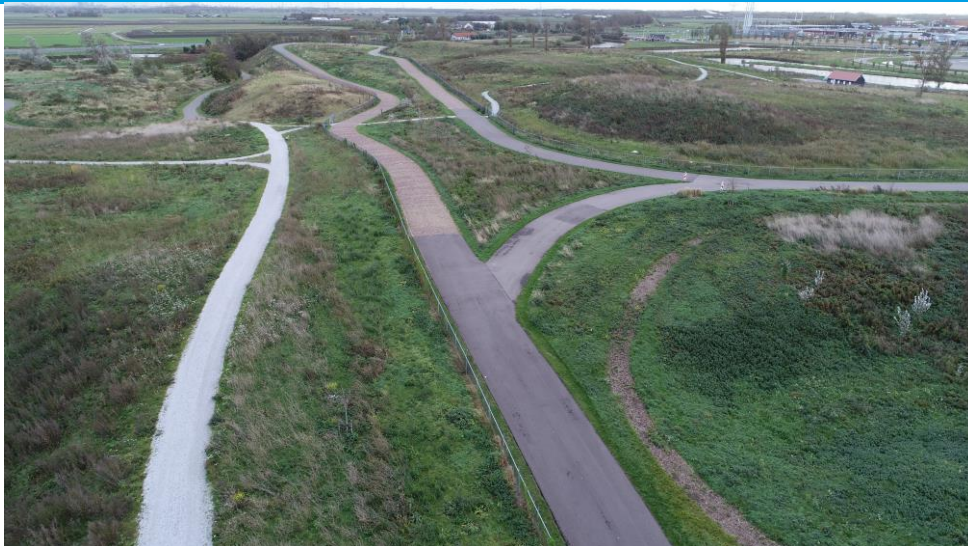
Foto 68. Aagtenpark richting zuiden

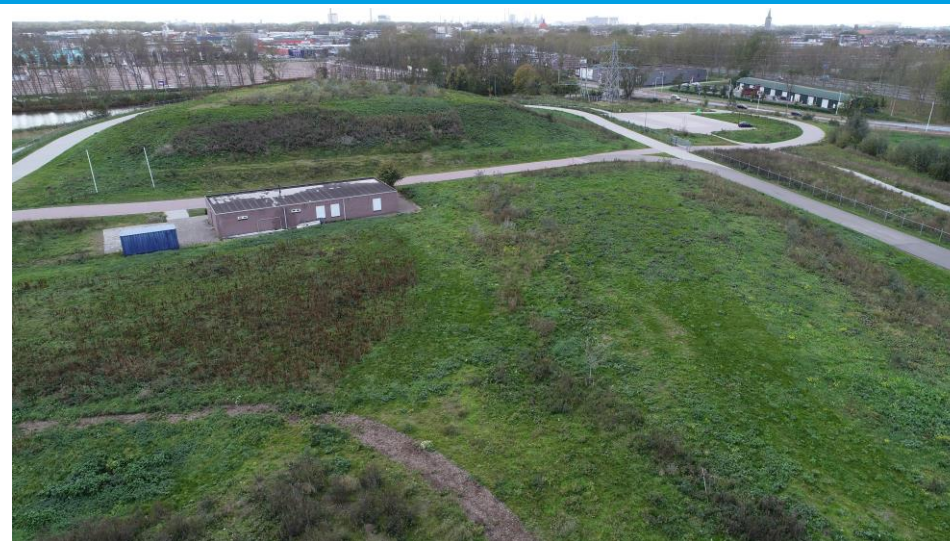
Foto 69. Aagtenpark richting oosten

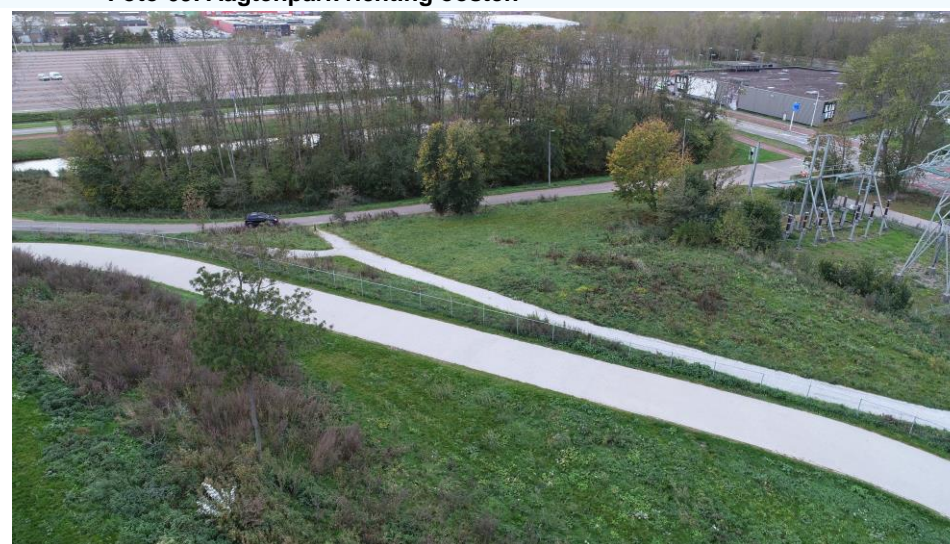
Foto 71. Aagtenpark richting westen

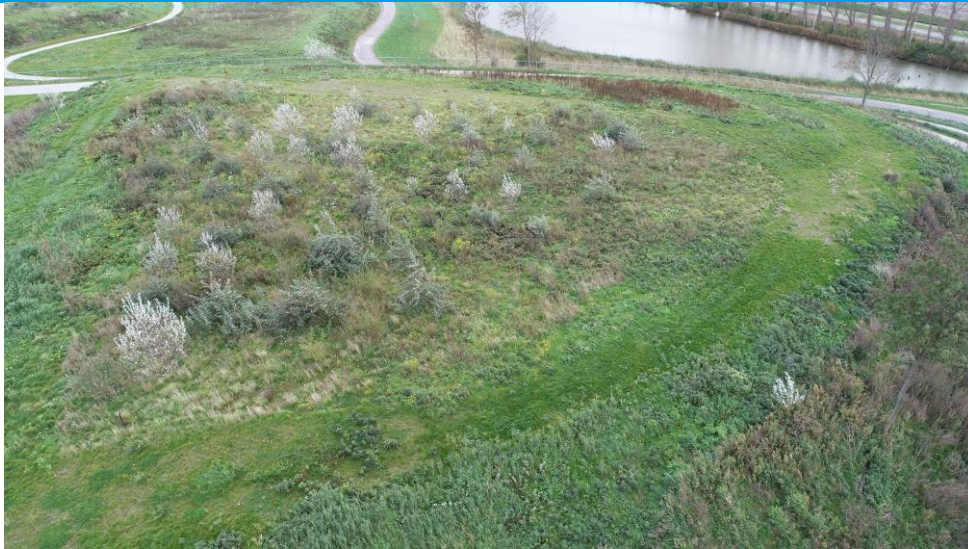
Foto 72. Berg noorden

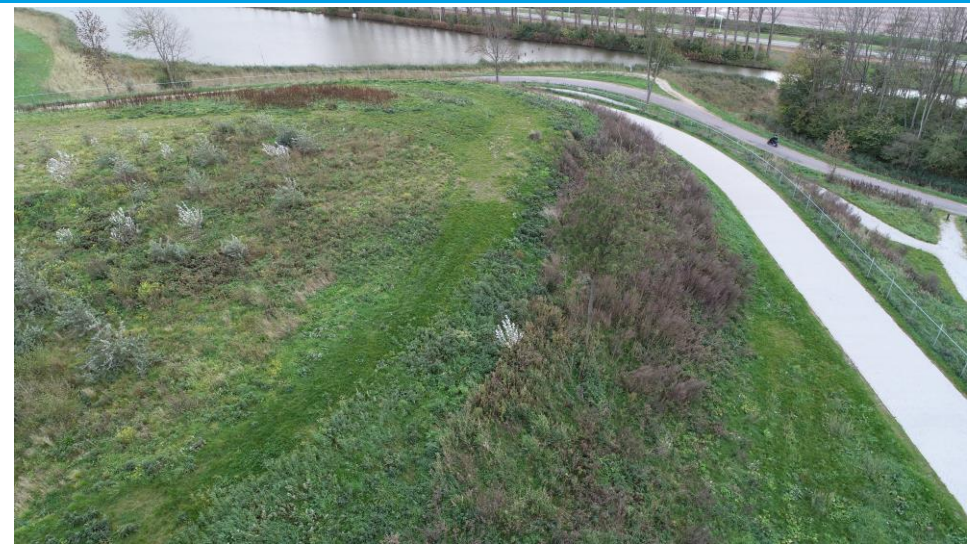
Foto 73. Berg noorden

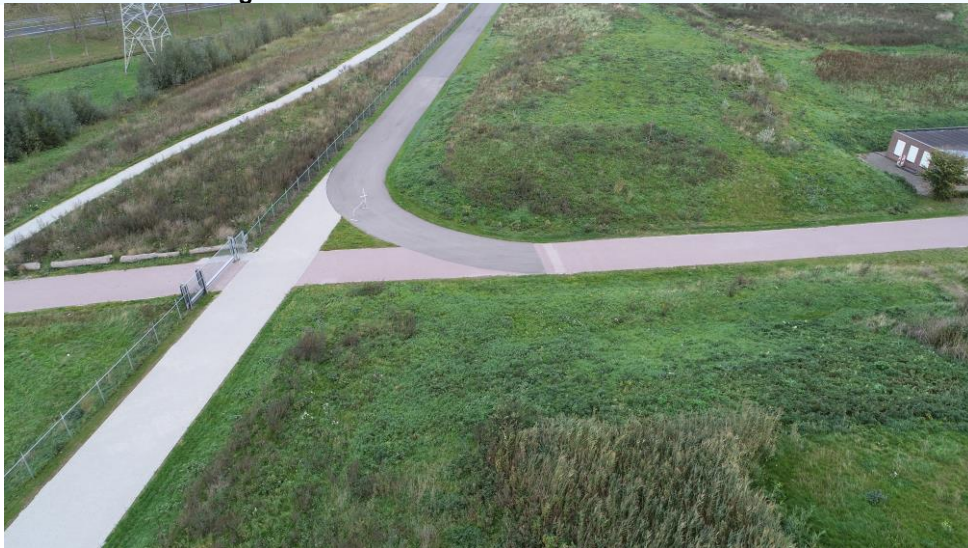
Foto 74. Wielerbaan

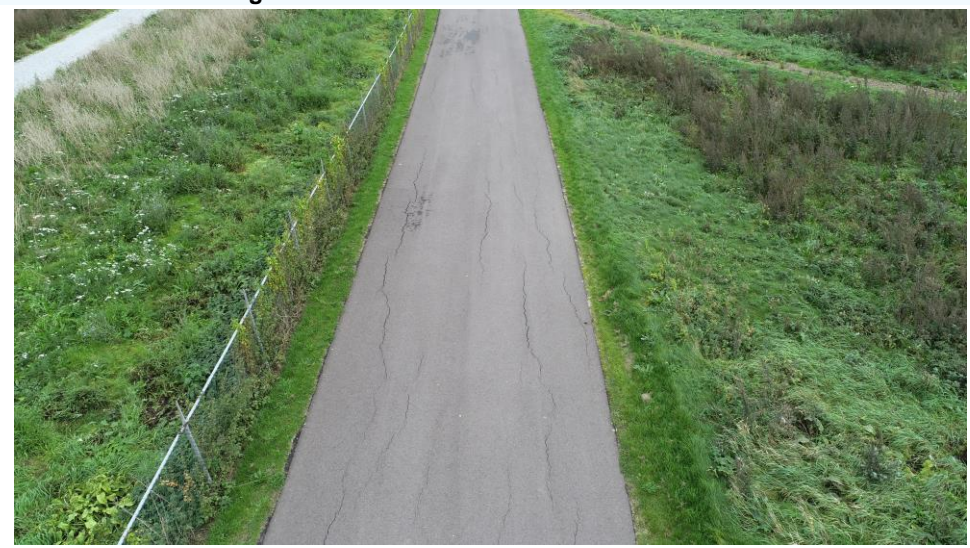
Foto 75. Wielerbaan
