Visuele inspectie leeflaag Aagtenpark te Beverwijk 2022

10 oktober 2022

Kenmerk R005-1266817SVK-V01-IHI-NL

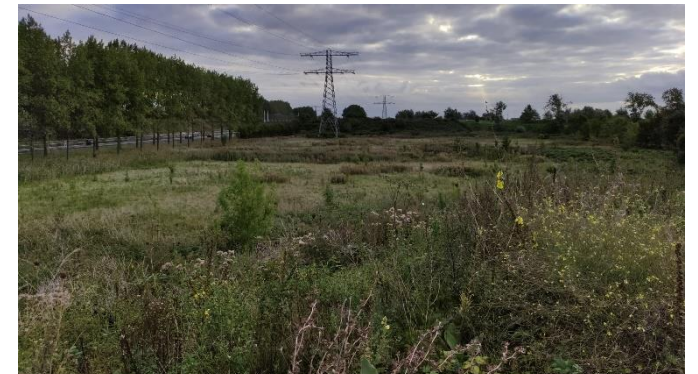
Foto 42: 68 Noordoostkant Aagtenpark

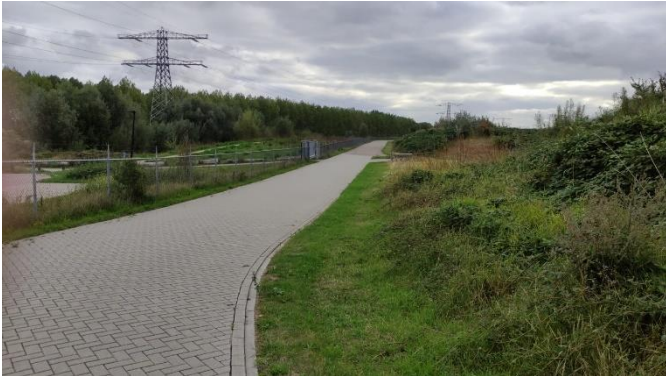
Foto 43: 70 Fietspad

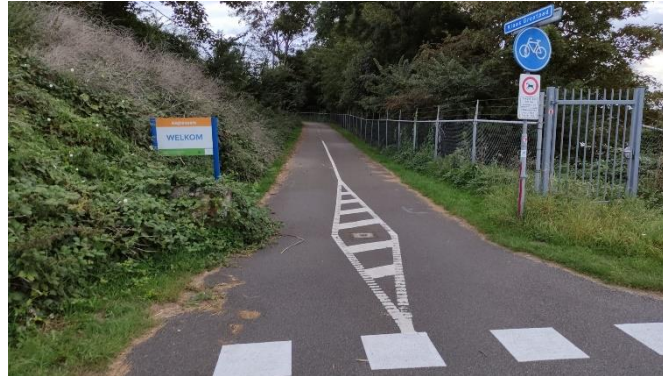
Foto 44: 80 Fietspaal

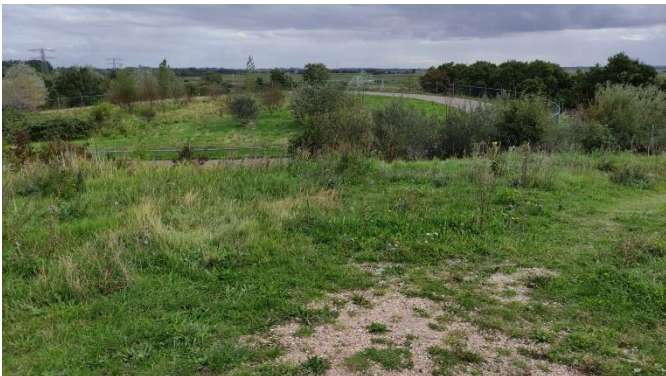
Foto 46: 82a Overzicht zuidkant Aagtenpark

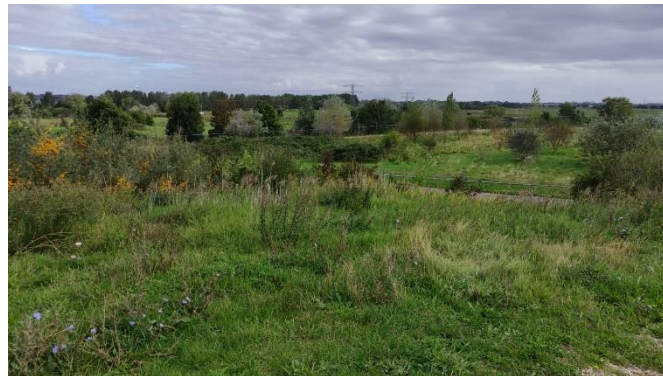
Foto 47: 82b Overzicht zuidkant Aagtenpark

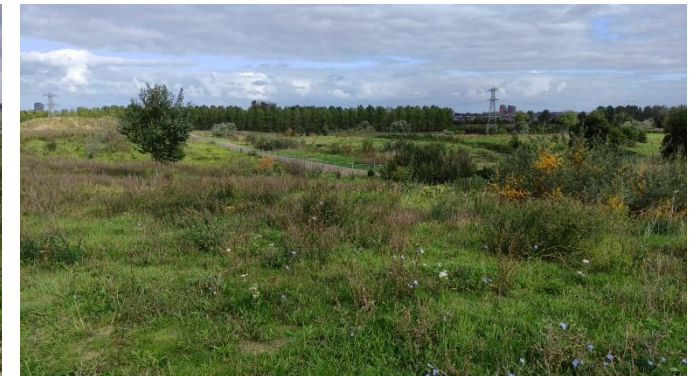
Foto 48: 82c Overzicht zuidkant Aagtenpark

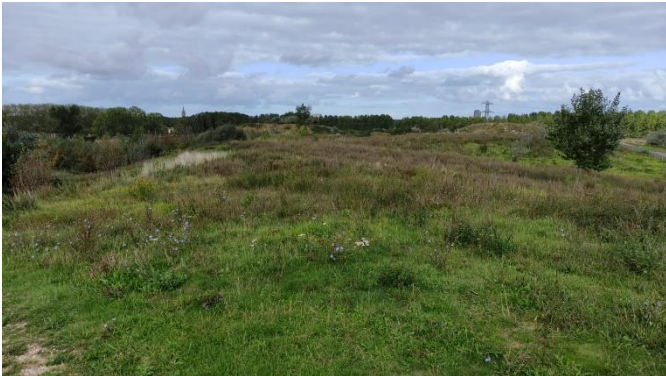
Foto 49: 82d Overzicht zuidkant Aagtenpark

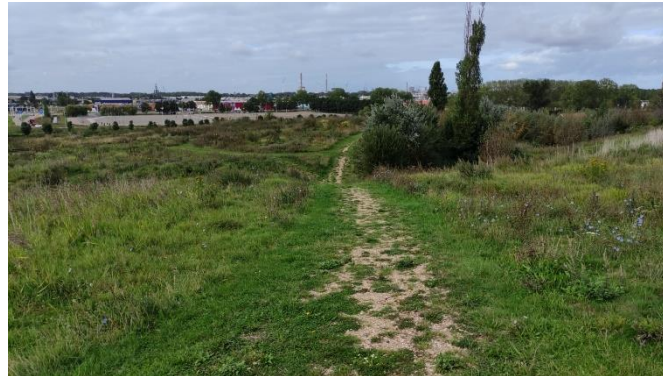
Foto 50: 82e Overzicht zuidkant Aagtenpark

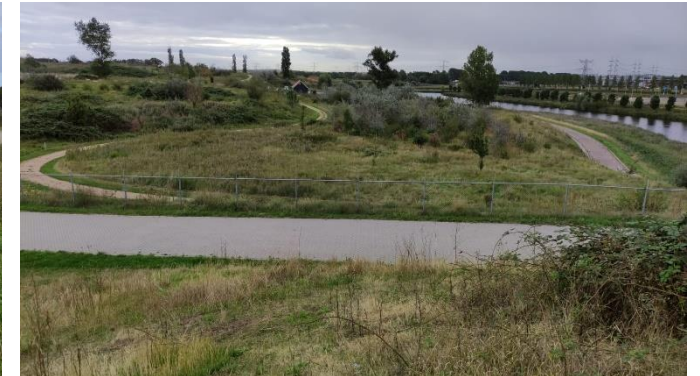
Foto 51: 83a Overzicht noordwestkant Aagtenpark

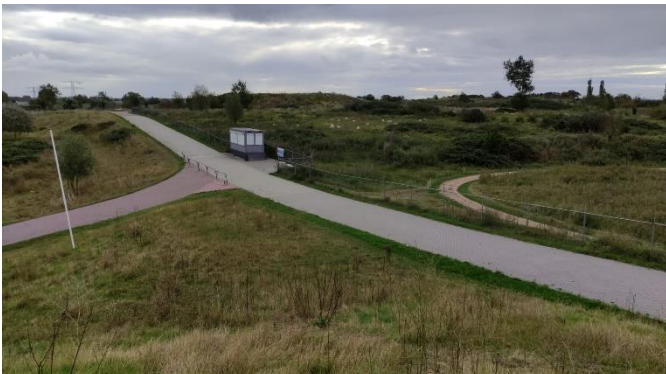
Foto 52: 83b Overzicht noordwestkant Aagtenpark

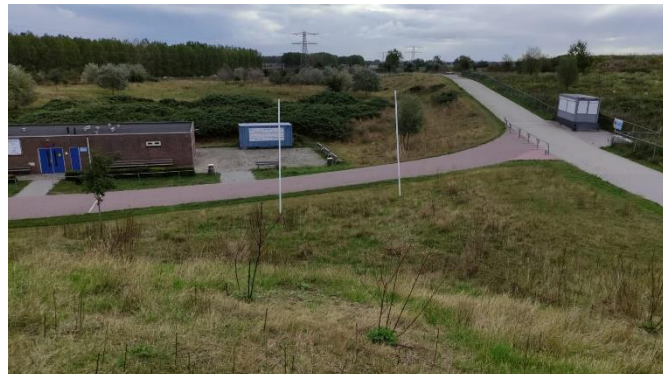
Foto 53: 83c Overzicht noordwestkant Aagtenpark

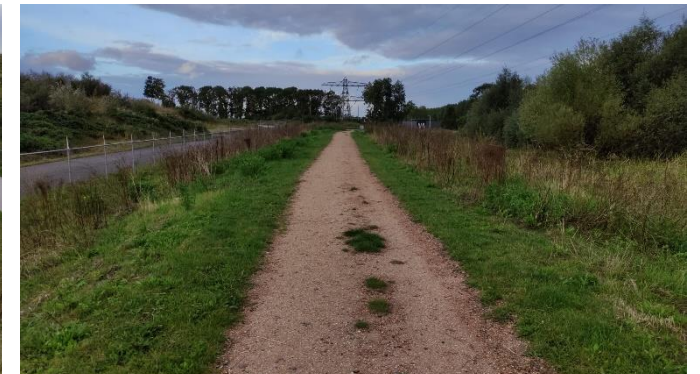
Foto 54: 85 Noordkant Aagtenpark

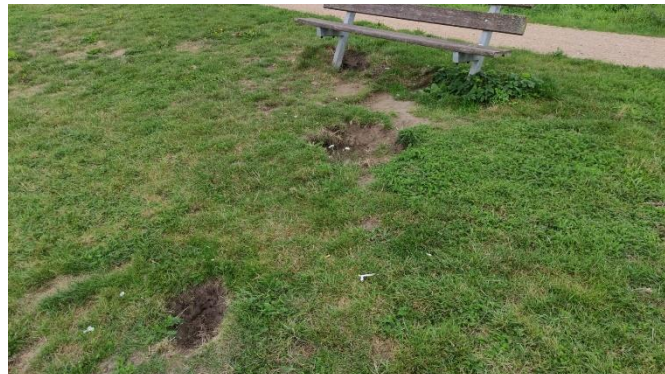
Foto 59: 89 Gat en bij bankje

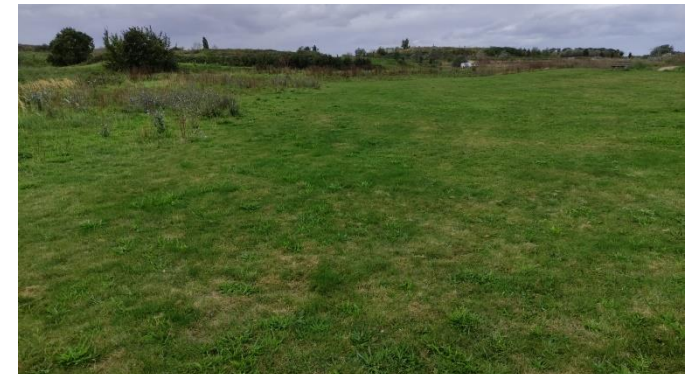
Foto 60: 90 Noordkant Aagtenpark

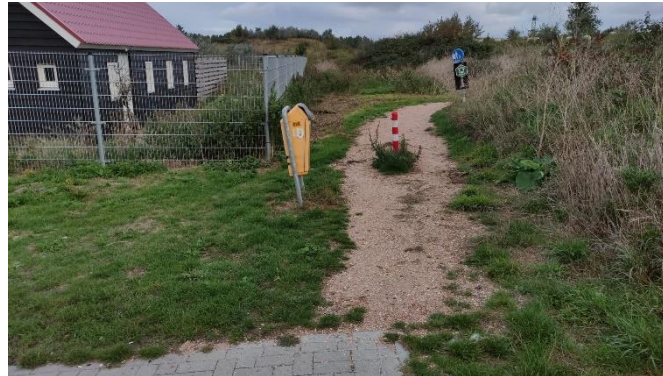
Foto 62: 153 Prullenbak, zuidwestkant Aagtenpark

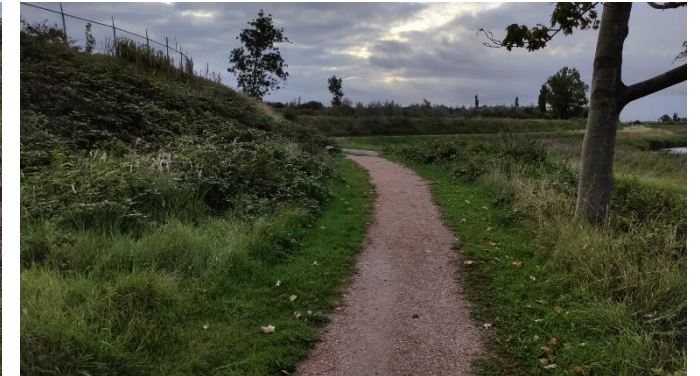
Foto 63: 154 Wandelpad oostkant Aagtenpark

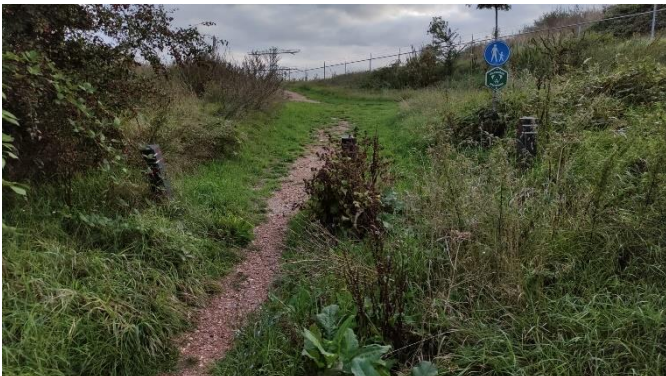
Foto 64: 155 Wandelpad noordwestkant Aagtenpark

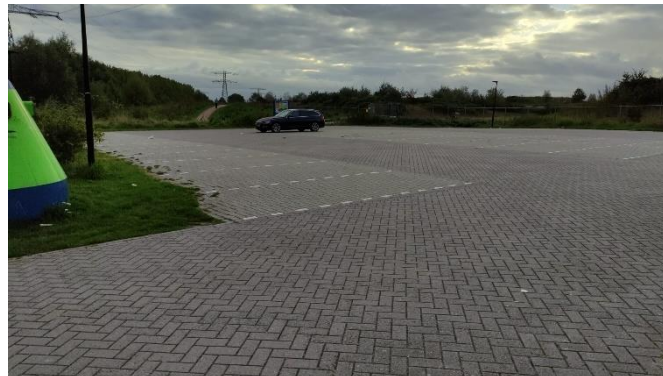
Foto 65: 156 Parkeerterrein, noordwestkant Aagtenpark

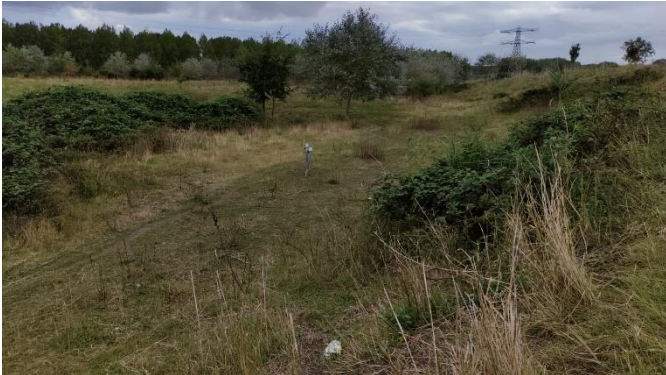
Foto 67: 158 Gesnoeid

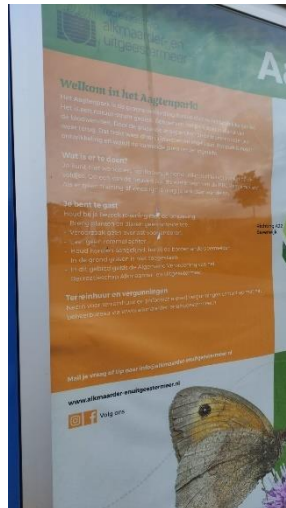
Foto 74: Infobord

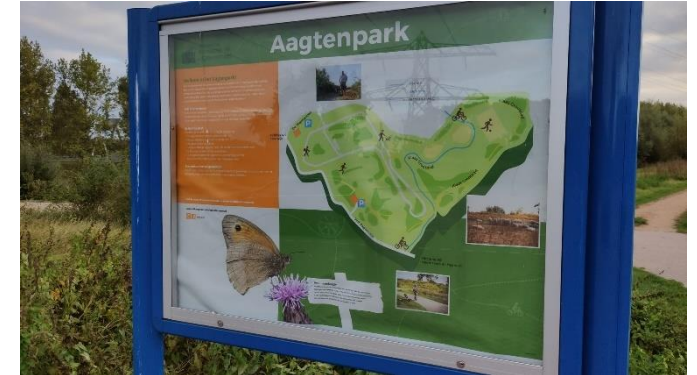
Foto 75: Infobord
