## **Nazorg leeflaag Aagtenpark te Beverwijk 2023**

**1 november 2023**

**Kenmerk** R001-1290812SVK-V01-sla-NL

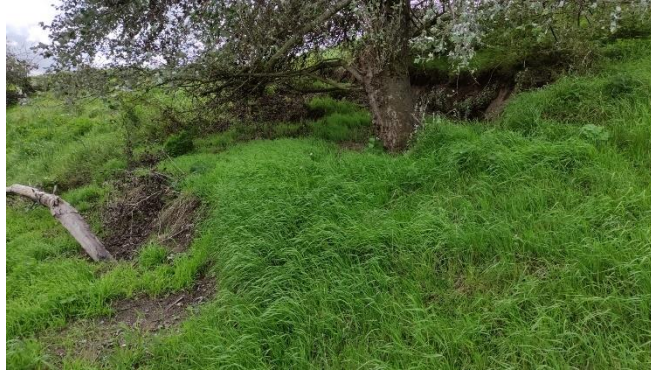
Foto 56: 87b Verzakking

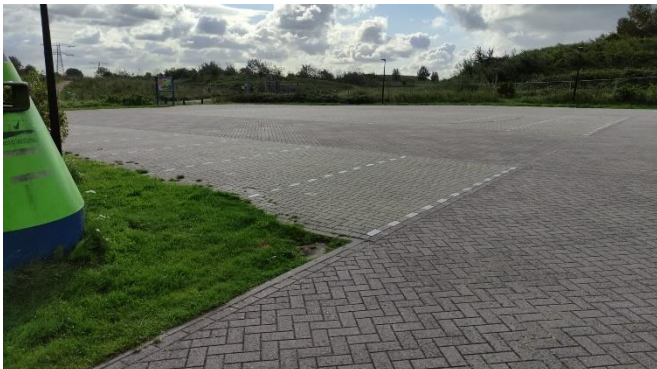
Foto 64: 156 Parkeerterrein, noordwestkant Aagtenpark

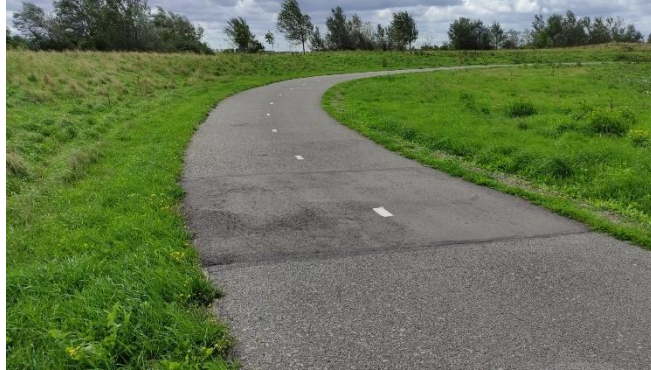
Foto 68: 161 Hersteld asfaltvak
