## **Nazorg leeflaag Aagtenpark te Beverwijk 2025**

**31 maart 2025**

**Kenmerk** R002-1290812SVK-V02-lhl-NL

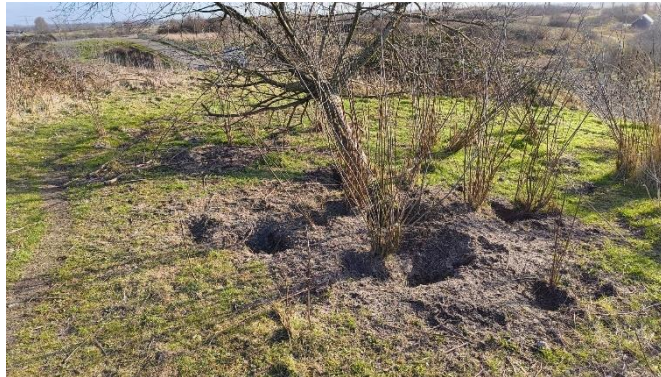
Foto 26: Fotopunt 37 omgevallenboom en veel (konijnen)gaten

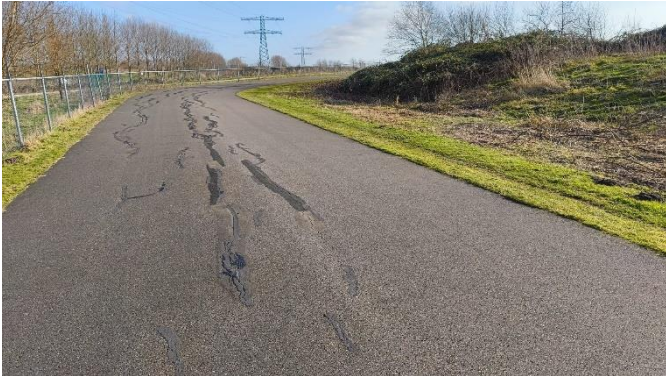
Foto 37: Fotopunt 53

- Het asfalt ter plaatse van de wielerved en het openbare fietspad ziet er netjes uit. De situatie is onveranderd ten opzichte van september 2023. Ter plaatse van fotopunt 52 en 53 zijn nog kleine (eerder herstelde) scheurtjes zichtbaar

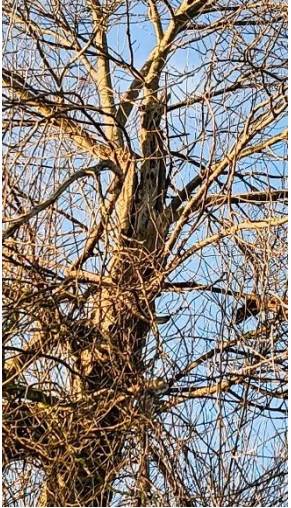
- Aan de noordzijde (fotopunten 31, 32, 66 en 87) is weinig begroeiing aanwezig op een deel van het talud waardoor dit deel kwetsbaar is voor uitspoeling. Op het maaiveld is puin zichtbaar, maar geen slakken. Over het algemeen neemt het aantal licht begroeide plekken op de locatie af
- Bij fotopunten 37 en 88 zijn veel konijnholen zichtbaar. Over het algemeen zijn minder konijnholen zichtbaar. Waarschijnlijk door de toegenomen begroeiing
- Het aantal molshopen/-ritten is toegenomen ten opzichte van september 2023. Dit komt waarschijnlijk door het jaargetijde. In de molshopen is opgewerkt puin zichtbaar. Mollen graven doorgaans oppervlakkige gangen op een diepte van 5 tot 20 cm. De diepere gangen gaan tot maximaal 1,2 m. Het opgewerkte puin komt hoogstwaarschijnlijk uit de puinhoudende leeflaag. Er zijn geen slakken in het opgewerkte materiaal waargenomen

Foto 61: Fotopunt 87 top dood

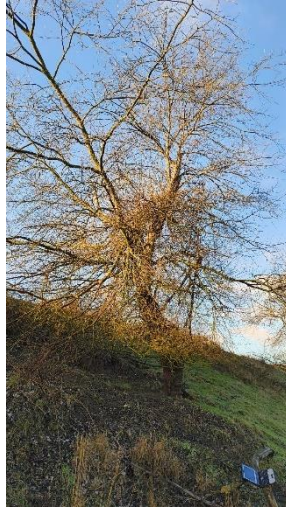
Foto 62: Fotopunt 87 top uit boom

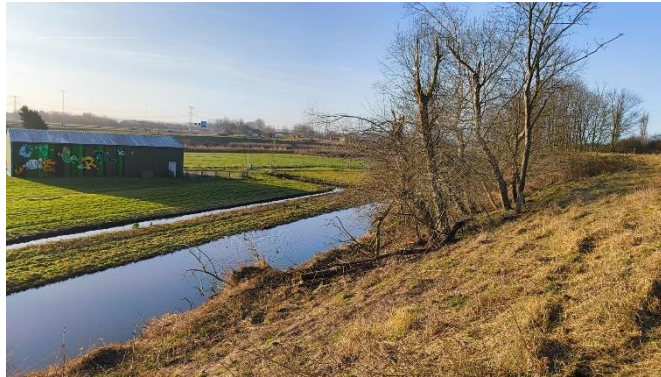
Foto 86: Fotopunt 170b slechte bomen

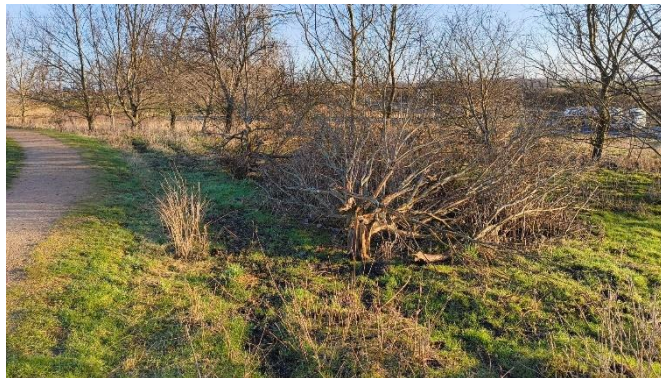
Foto 89: Fotopunt 172a omgevallen boom
