## Onderzoek en inspectie kades 2e schil Electraboezem

Rapportage kades : 34, 36, 37, 39, 41, 42, 46, 48B, 56, 57, 81, 82

Opdrachtgever : Waterschap Noorderzijlvest

Datum : 8 oktober 2024

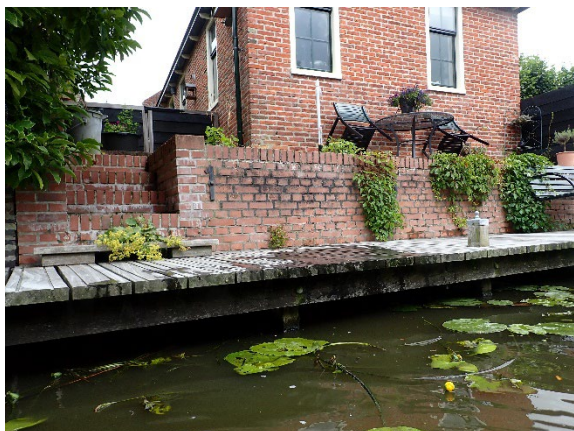
Foto 3.1: Aanzicht oever 34

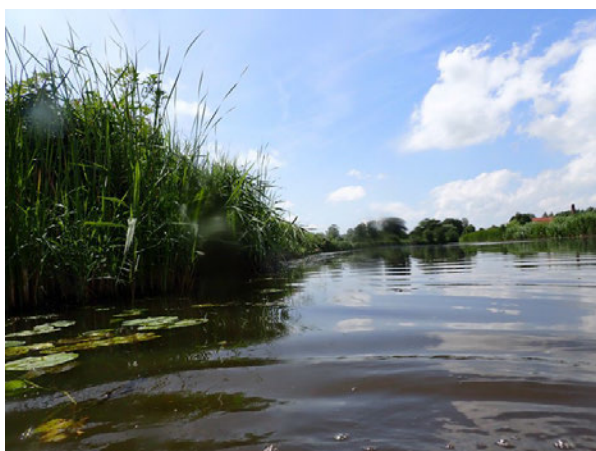
Foto 12.1: Overzichtsfoto
