## Onderzoek en inspectie kades 2e schil Electraboezem

Rapportage kades : 23, 24, 8, 49, 49A, 60, 76, 77, 3, 38, 24A

Opdrachtgever : Waterschap Noorderzijlvest

Referentie : P57297

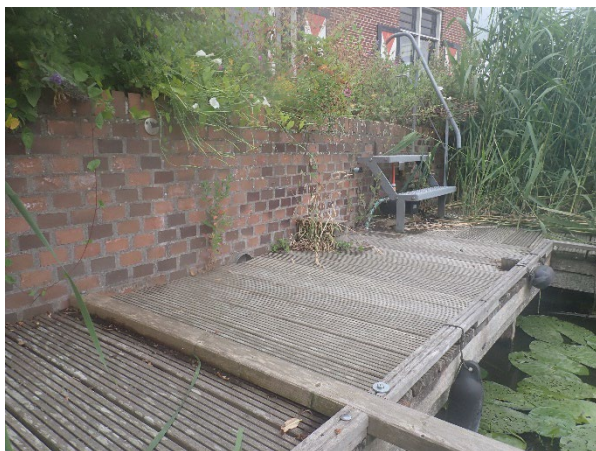
Foto 3.1: Aanzicht oever 23

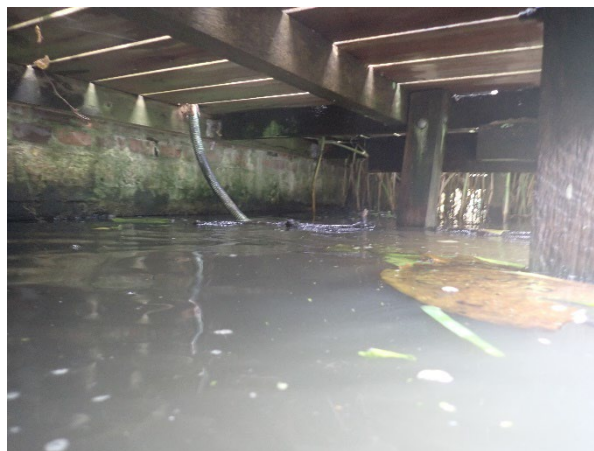
Foto 3.2: Aanzicht oever 23 onder de steiger.

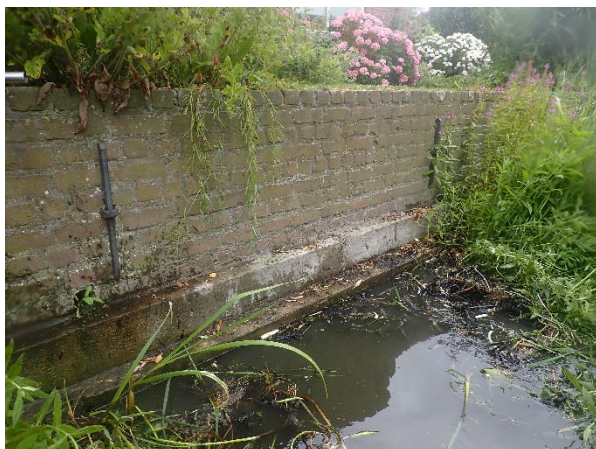
Foto 4.1: Aanzicht kade.

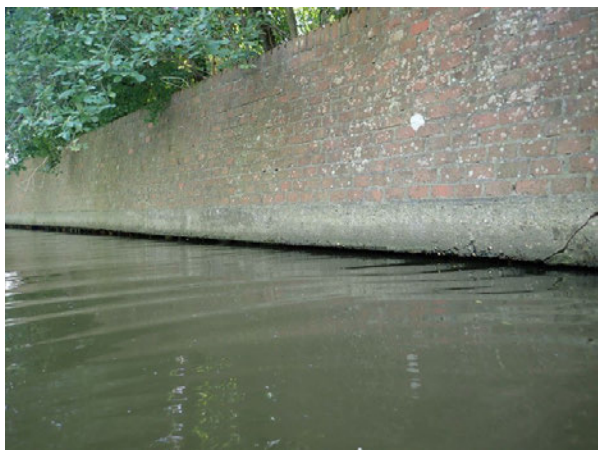
Foto 8.3: Overzichtsfoto
