# GEOHYDROLOGISCH ONDERZOEK EN ADVIES

Tweevoren in Nuenen

**Rapportnummer:** 215064/R01

**Projectomschrijving:** Geohydrologisch onderzoek en advies  
Tweevoren in Nuenen

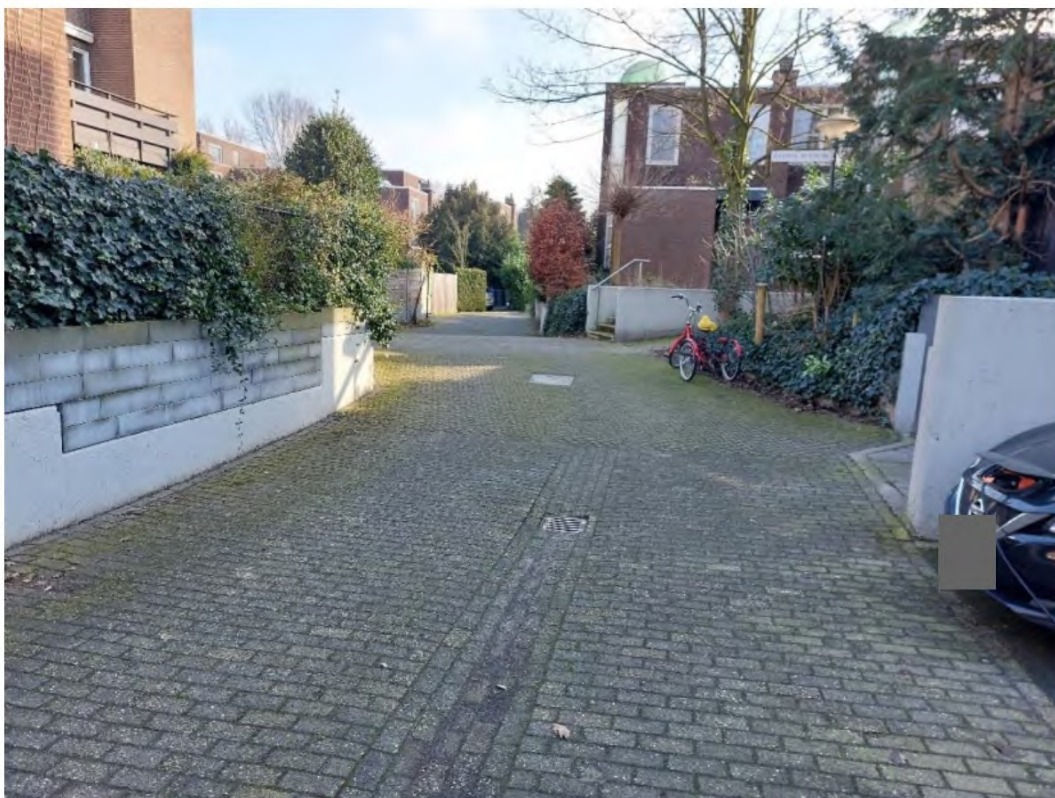
Foto 5: Terreinaanzicht
