**Nader onderzoek  
stabiliteit en breukvastheid  
Resista-iepen Kastanjelaan Hengelo (Gld)**

Opdrachtgever: Gemeente Bronckhorst  
Postbus 200  
7255 ZJ Hengelo (Gld)

Status: **Definitief**  
Datum: 12 juli 2023

Uitvoering: Foreest Groen Consult B.V.  
Van Pallandtlaan 10  
6998 AW Laag-Keppel  
T 0314 642221  
E-mail [info@foreestgroenconsult.nl](mailto:info@foreestgroenconsult.nl)  
[Http://www.foreestgroenconsult.nl](http://www.foreestgroenconsult.nl)

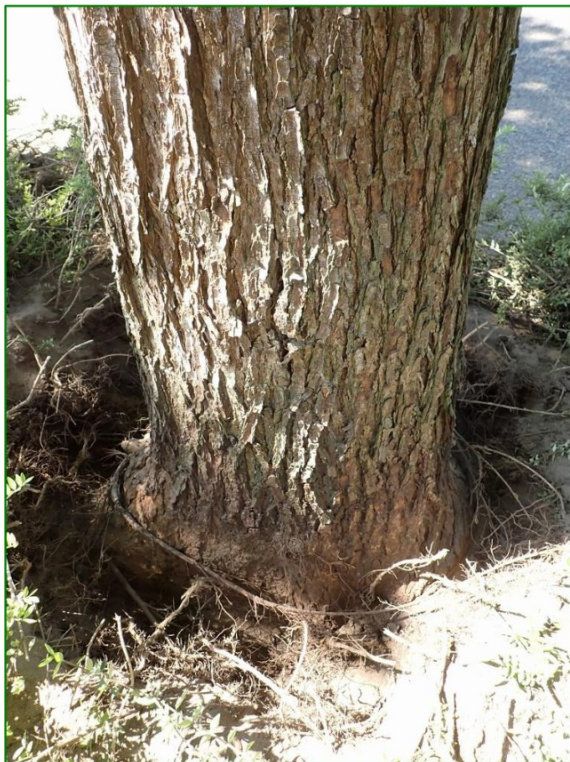
Foto: stamvoet met vier wortelaanzetten

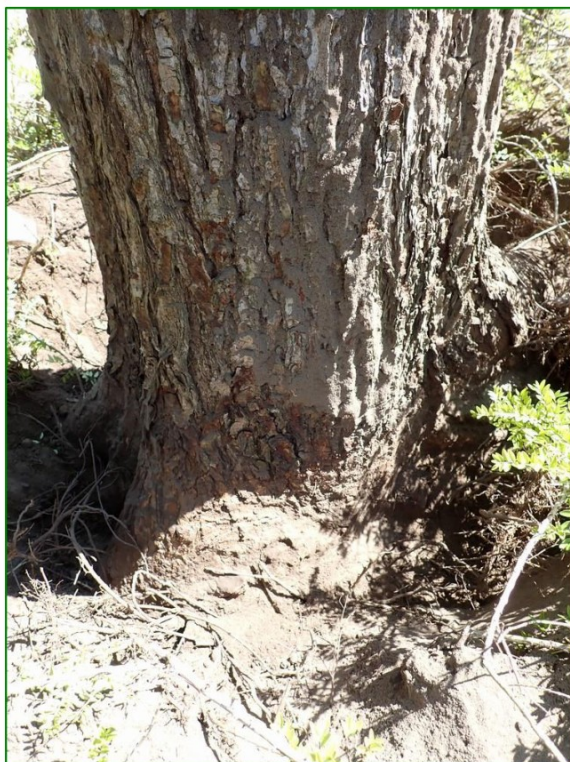
Foto: brede wortelaanzet

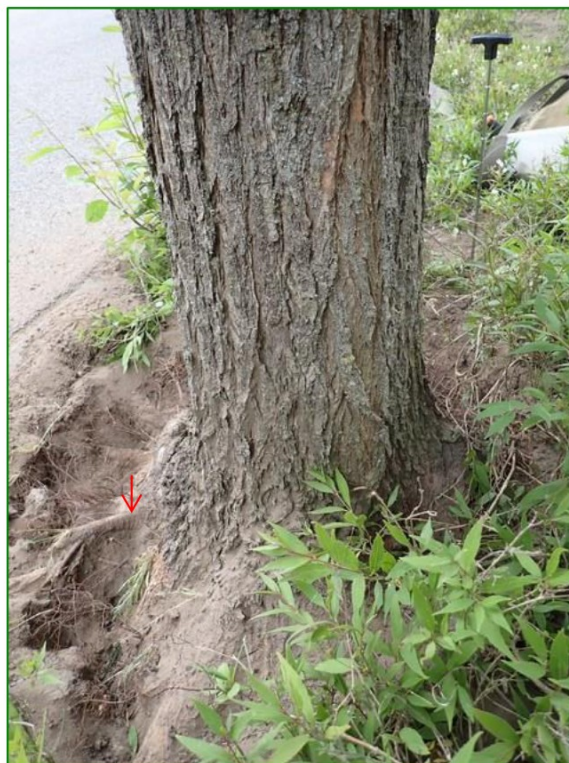
Foto: jonge adventiefwortels op een verbrede stambasis

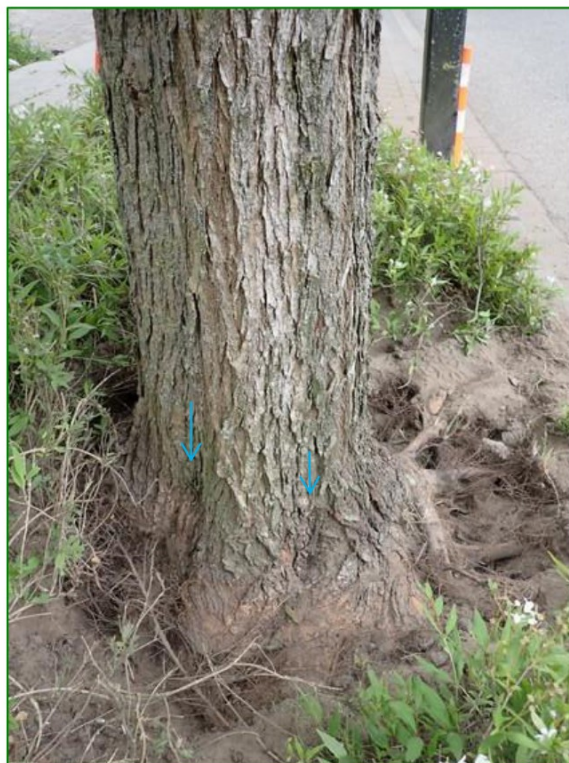
Foto: klompvoet met ingevallen zones tussen wegdraaiende wortelaanzetten

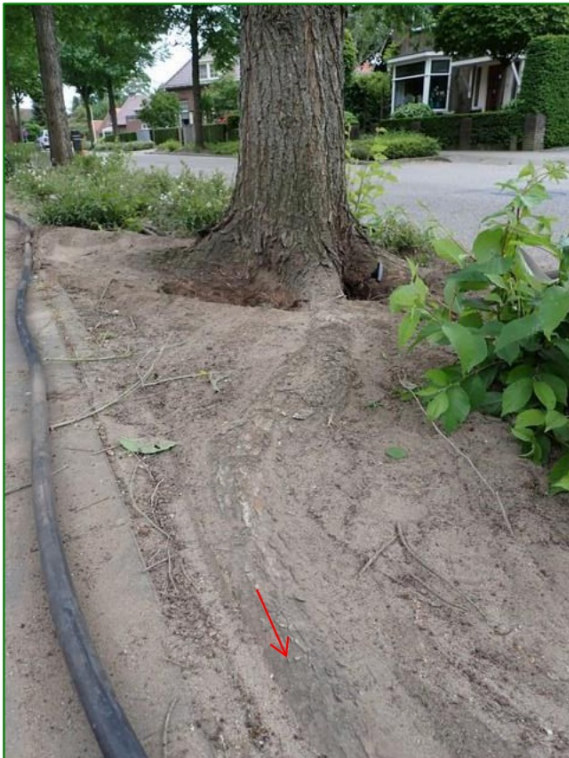
Foto: oppervlakkig groeiende adventiefwortel met een slingerend verloop

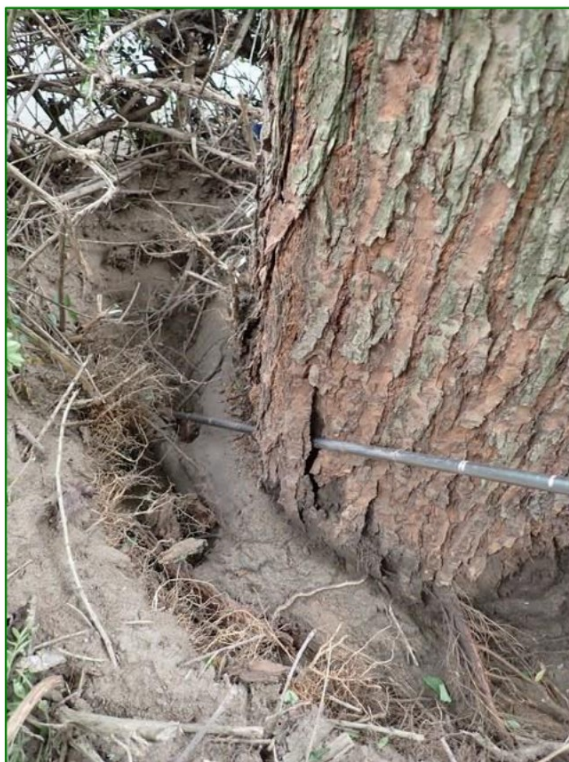
Foto: loslatend schorsdeel boven wurgwortel

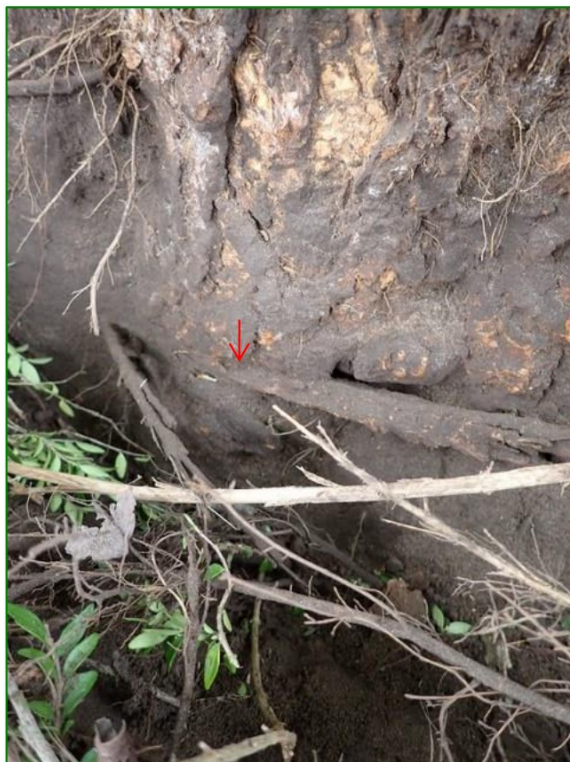
Foto: recent gevormde adventiefwortel; zwart kleurige, licht vervoosde bast

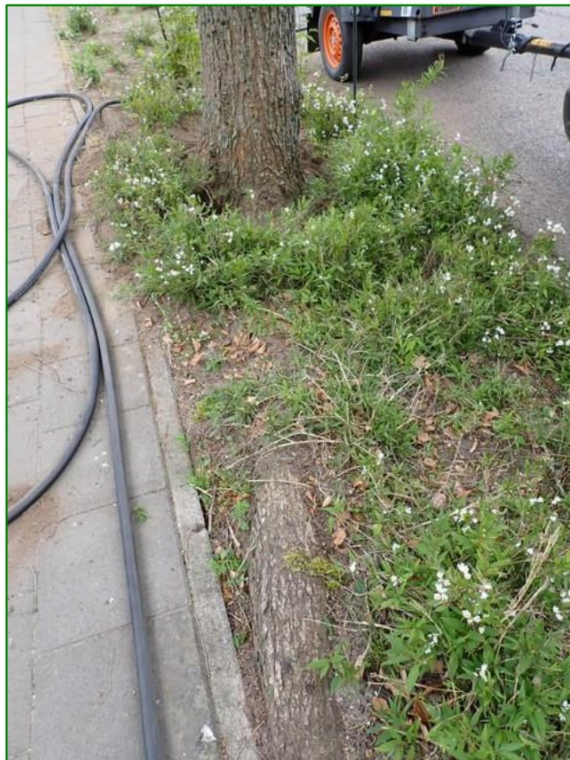
Foto: oppervlakkige, grove wortel

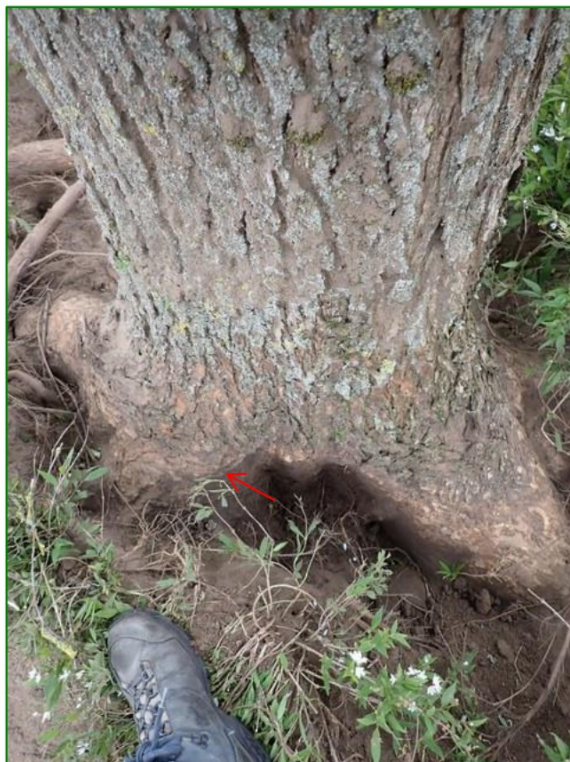
Foto: weg draaiende wortelaanzet

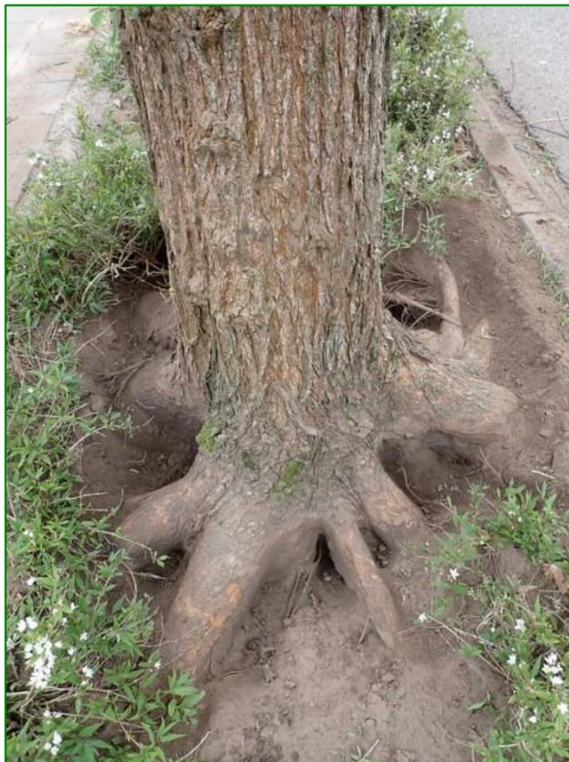
Foto: verbrede voet met adventiefwortels

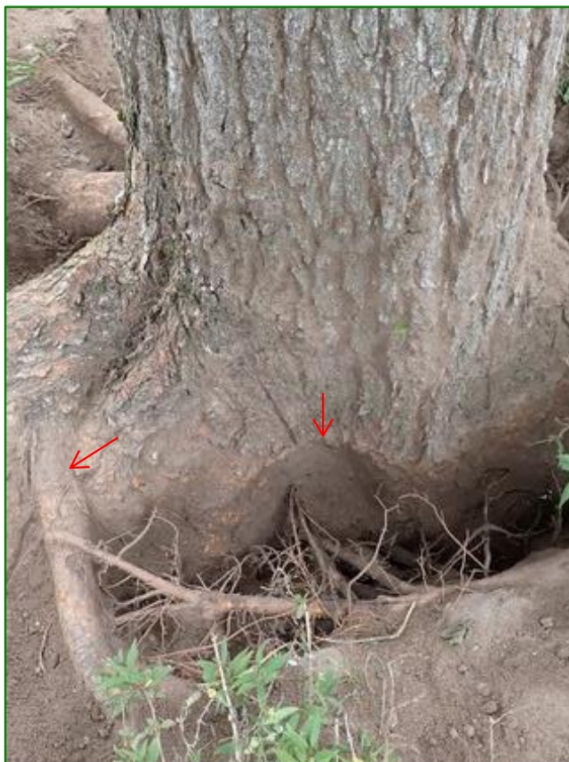
Foto: wurgwortel; naadvormige verdikking, mogelijke overgang tussen soort en onderstam

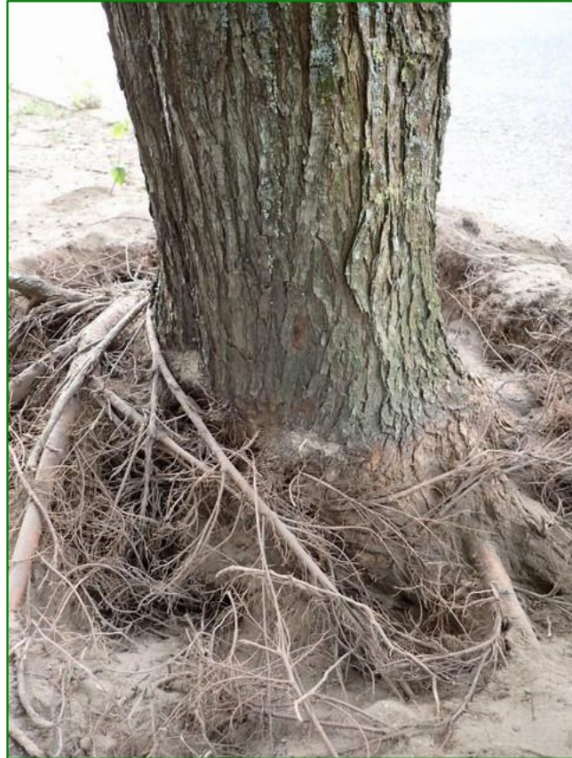
Foto: zuidoostzijde, warrig wortelstelsel met jonge adventief- en wurgwortels

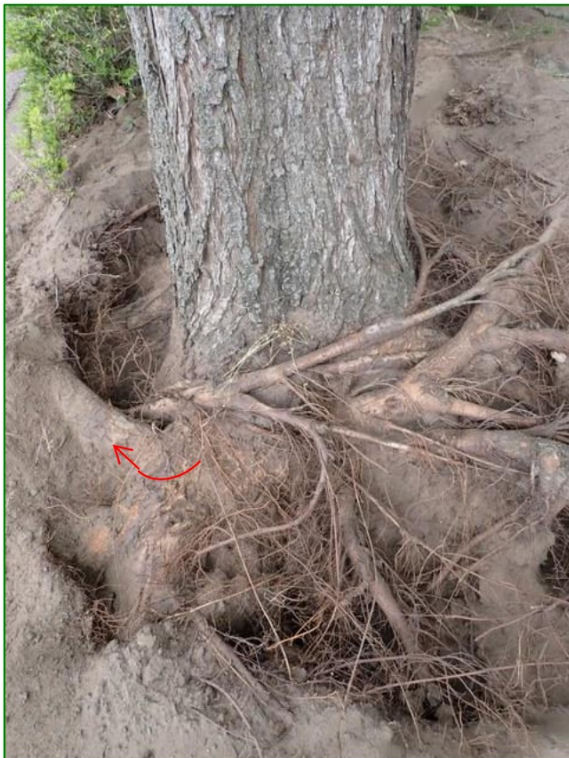
Foto: zuidzijde, naar het westen draaiende wortel

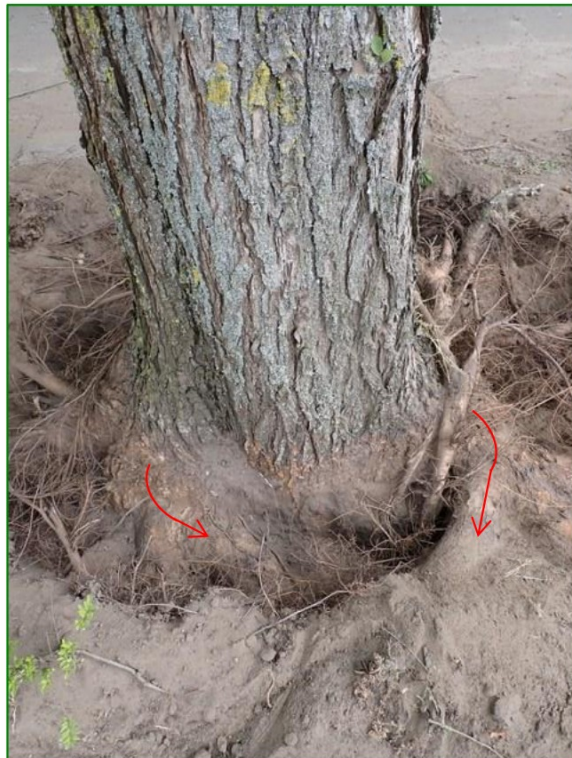
Foto: westzijde met twee tegen elkaar in draaiende grove wortels

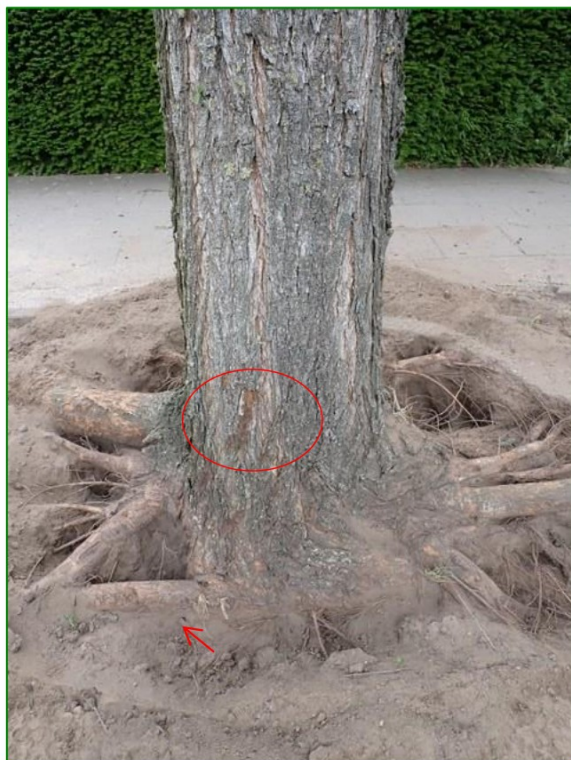
Foto: zuidzijde, duwzijde met loslatende schors; draaiwortel

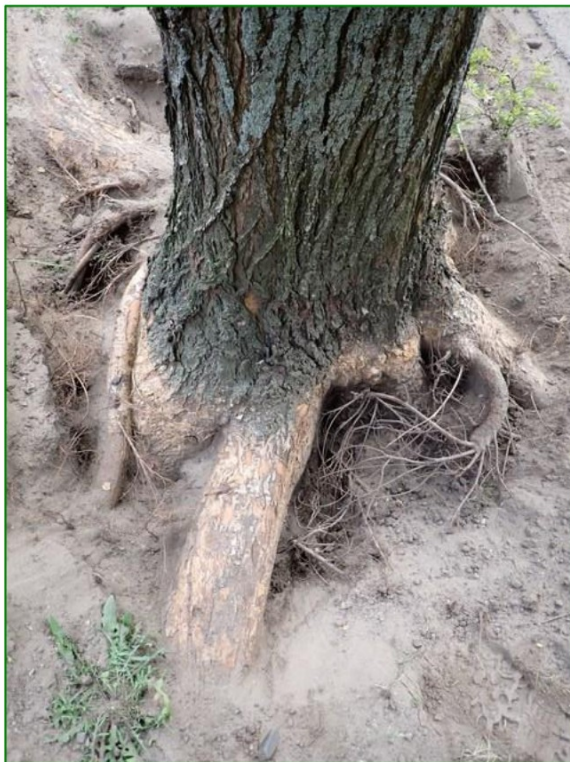
Foto: noordzijde met adventief en wurgwortel

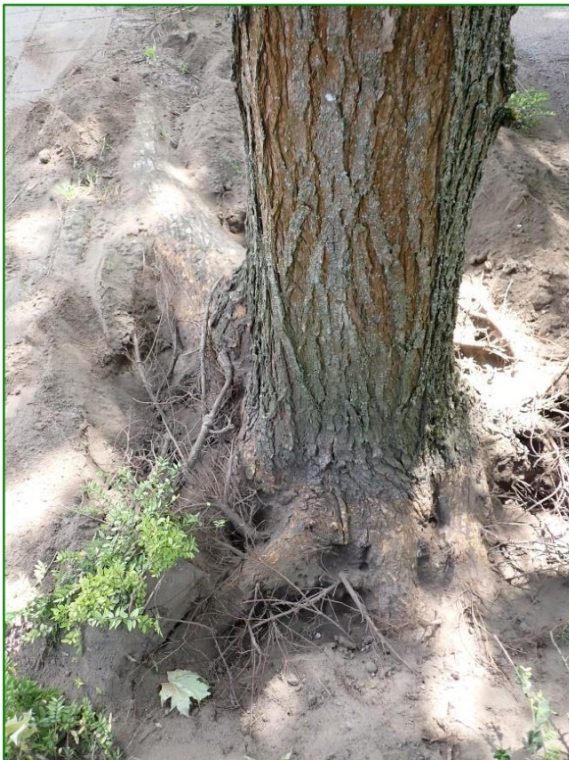
Foto: noordzijde, adventiefwortels

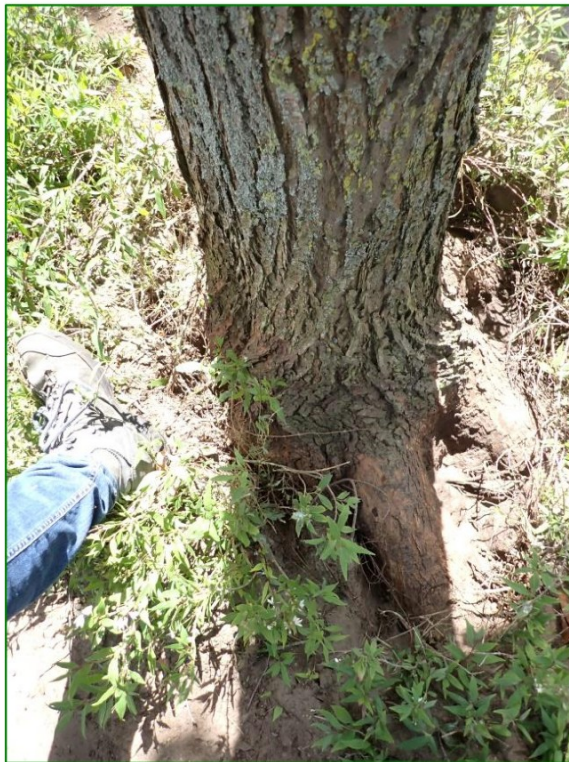
Foto: adventiefwortels

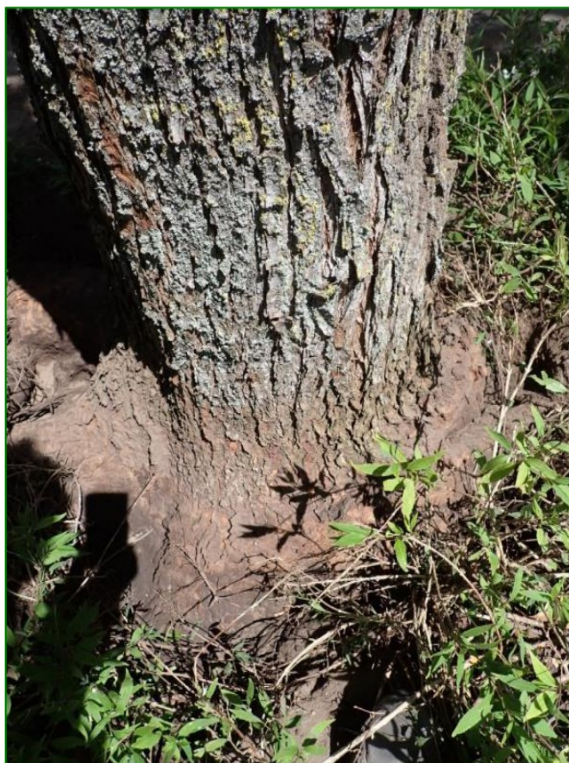
Foto: verbrede stamvoet

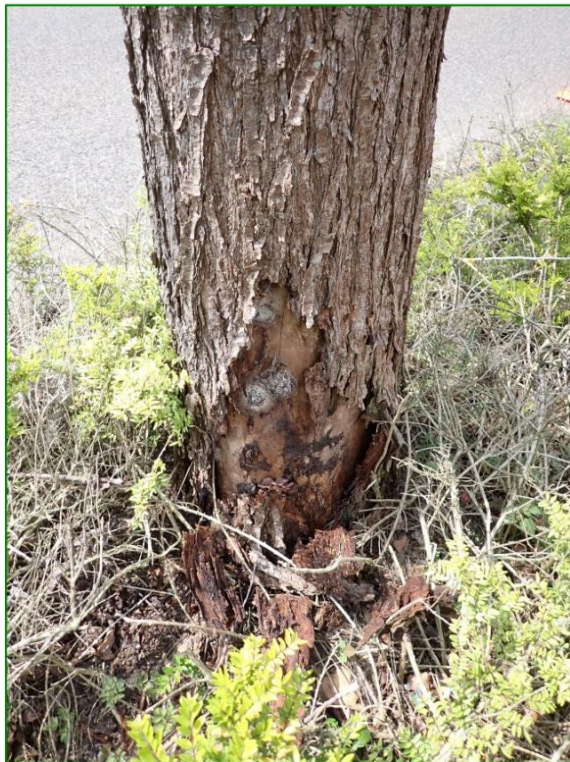
Foto: loslatende schorsdelen op meer dan 1/3 van de stamomtrek; voldoet niet aan veiligheidsnorm

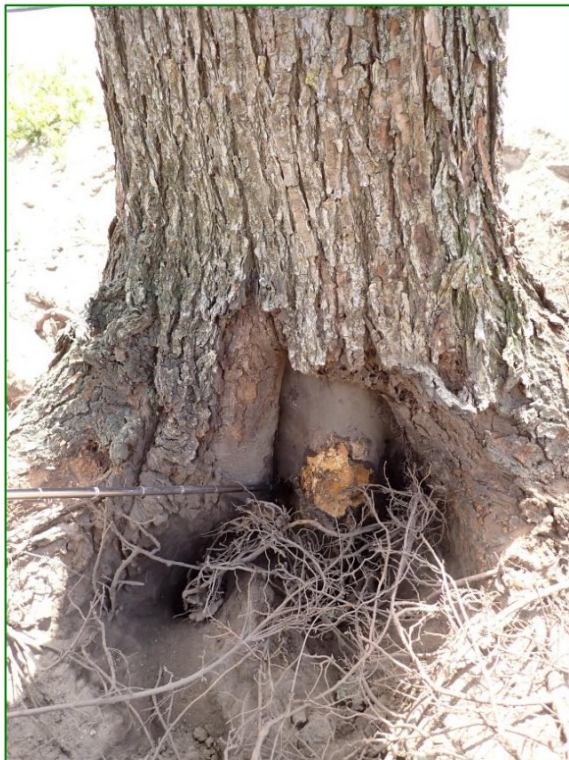
Foto: noordzijde, aangetast bloot liggend kernhout

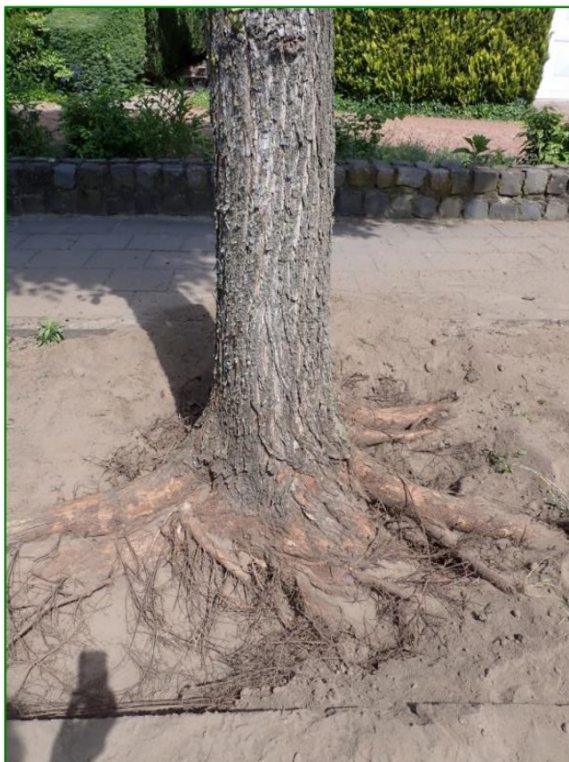
Foto: westzijde, slingerend wortelverloop

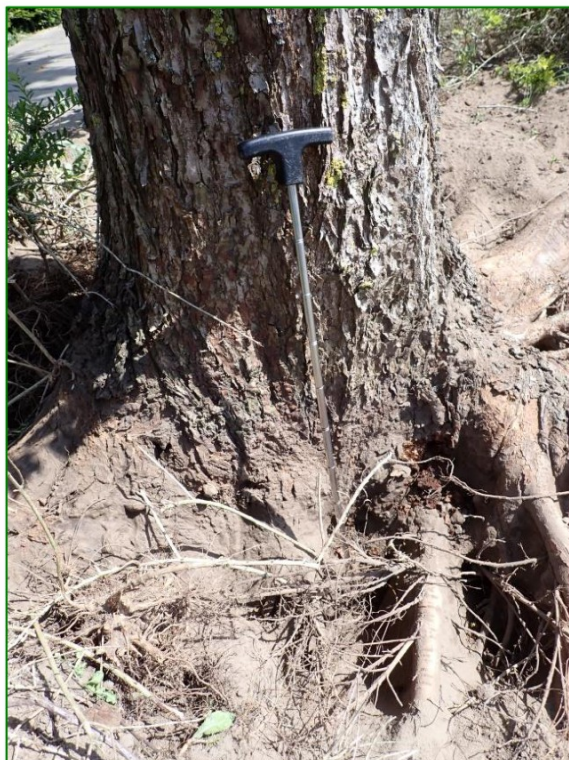
Foto: noordzijde met adventiefwortels en licht vervoosde schors

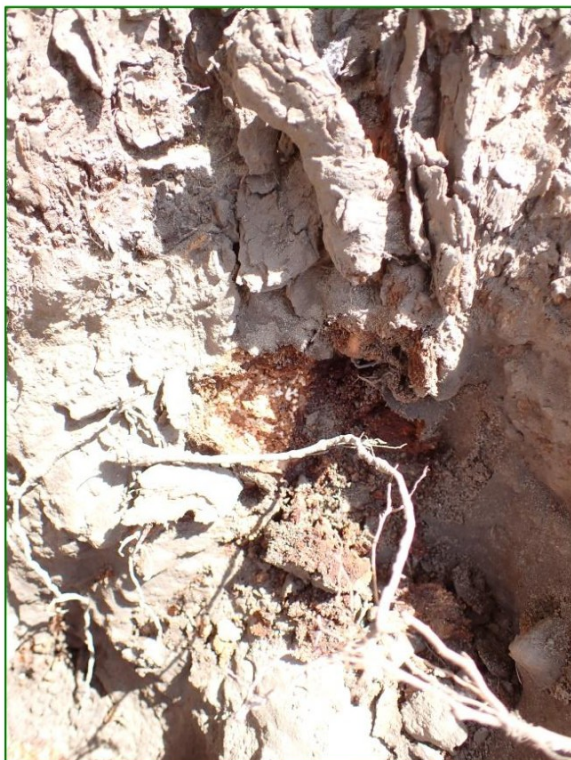
Foto: detail van de vervoosde schors aan de noordzijde

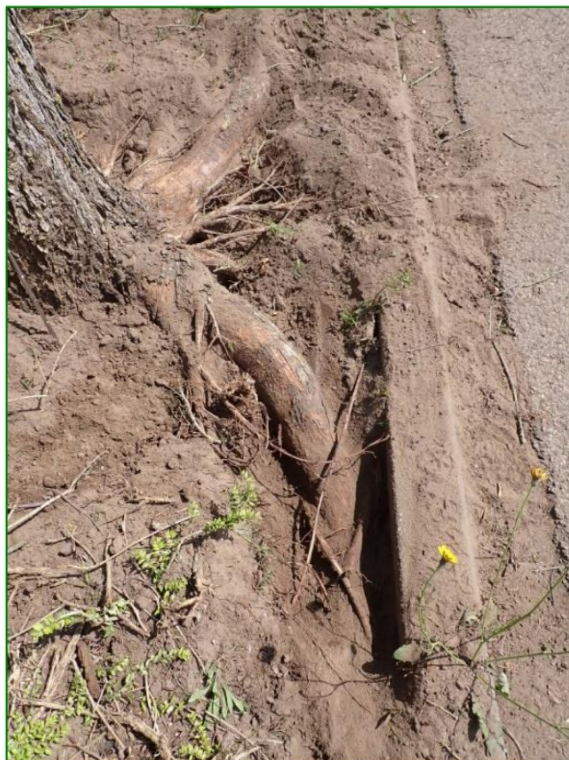
Foto: westzijde, afbuigende beworteling

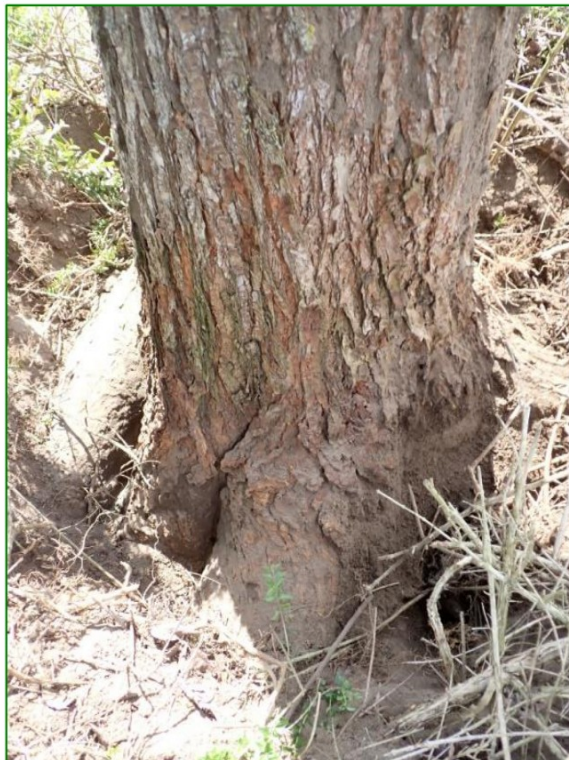
Foto: oostzijde met eenzijdige wortel ontwikkeling

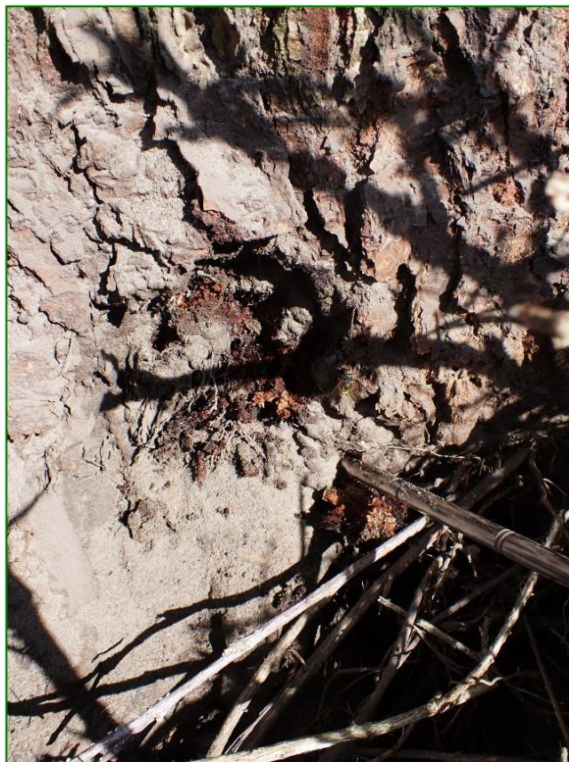
Foto: detail van licht vervoosde bast aan de westzijde van de stamvoet

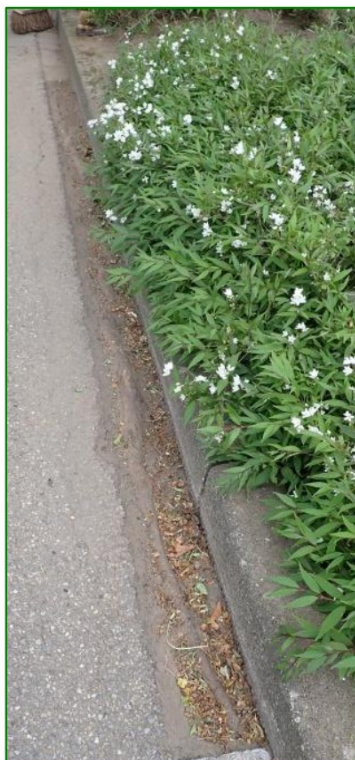
Foto: wortel in de goot

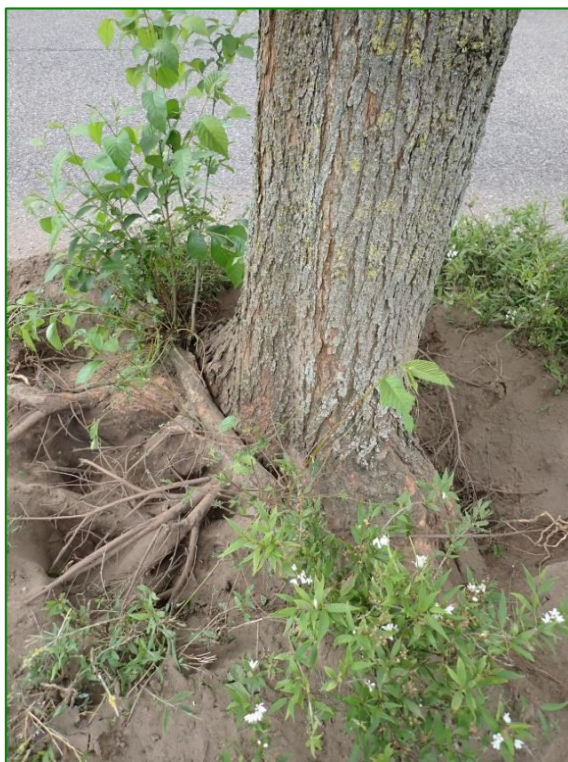
Foto: wurgwortel (mogelijk vanuit de onderstam) met wortelopslag van de iep

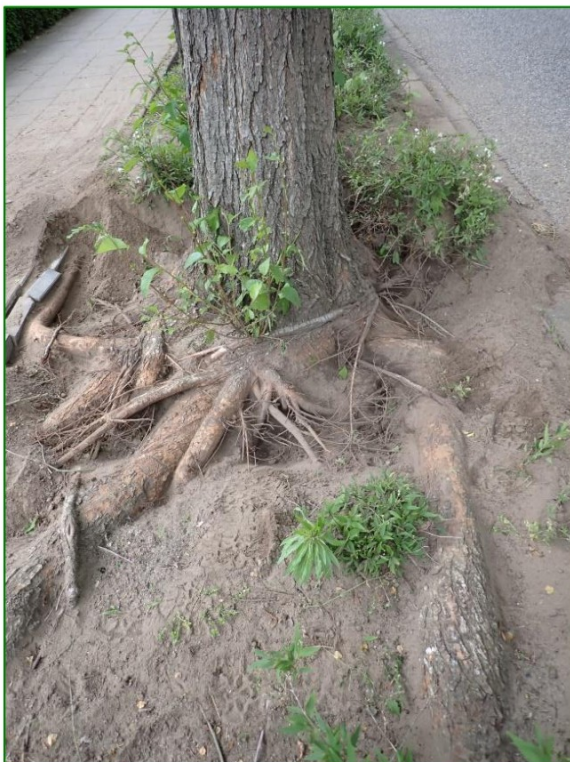
Foto: noordzijde, adventiefwortels; wortelbroed van iep

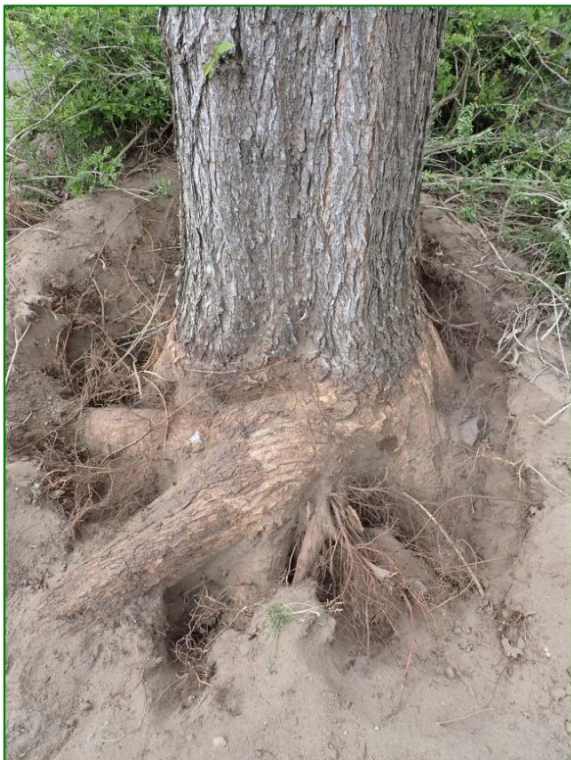
Foto: zuidzijde, een in westelijke richting groeiende wurgwortel

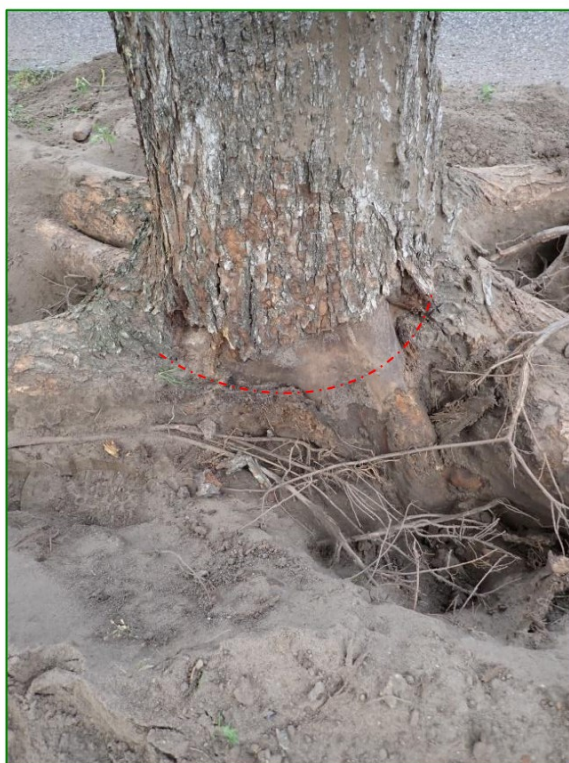
Foto: westzijde, de bast is afgestorven op 30% van de omtrek van de stamvoet

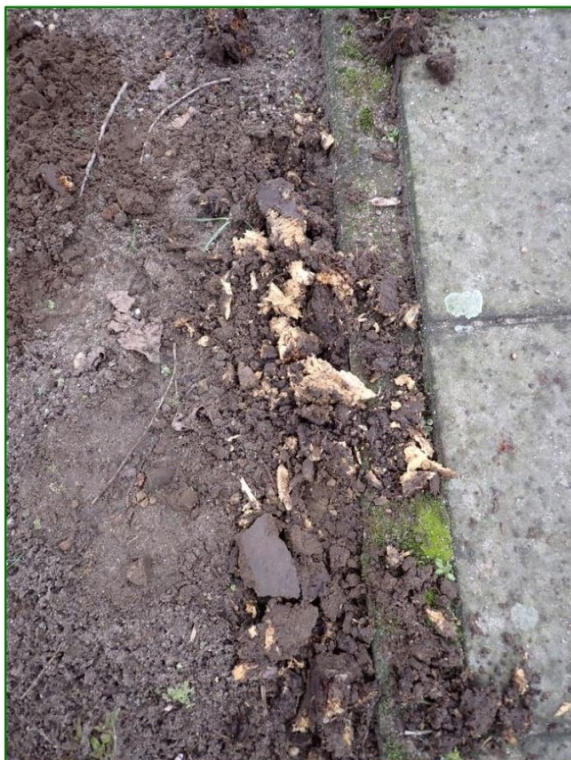
Foto: detail van het aangetast hout van de onderstam

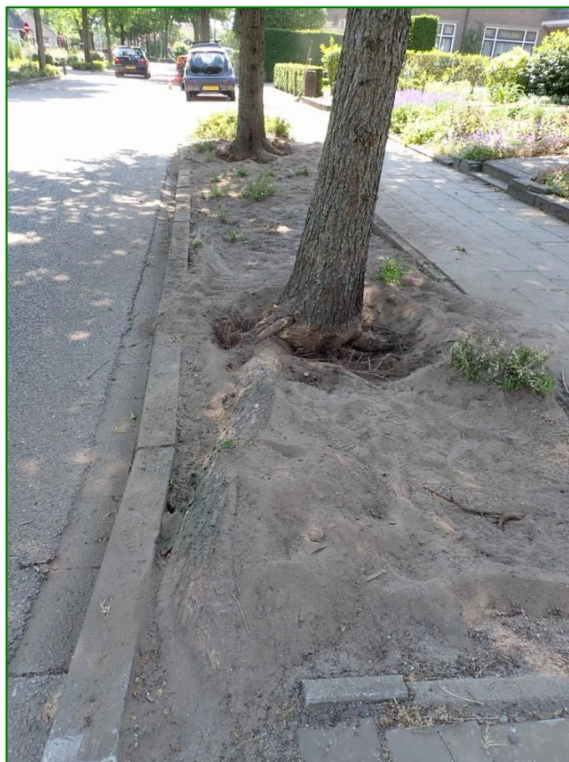
Foto: zowel in noordelijke als zuidelijke richting slingeren er meters lange, grove wortels langs de opsluitband

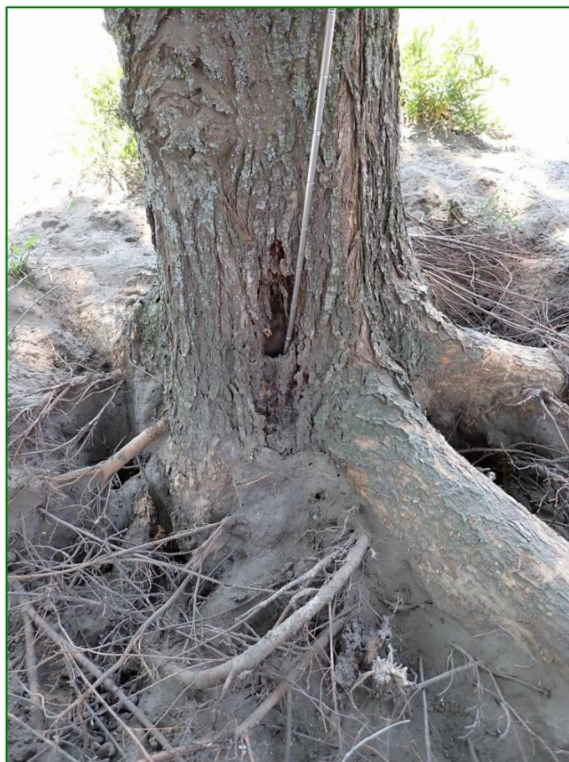
Foto: noordzijde, piramidevormige wond tussen wortelaanzetten

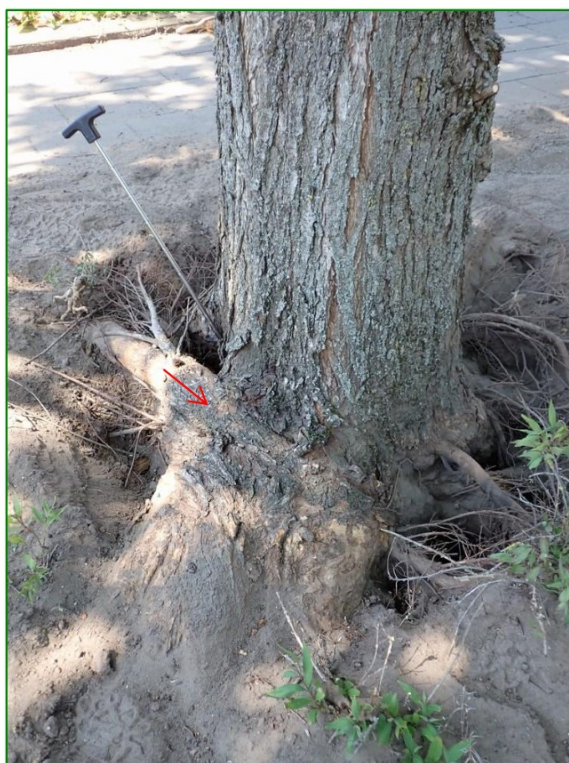
Foto: zuidoostzijde, oppervlakkige, brede beworteling en een wurgwortel (rode pijl)

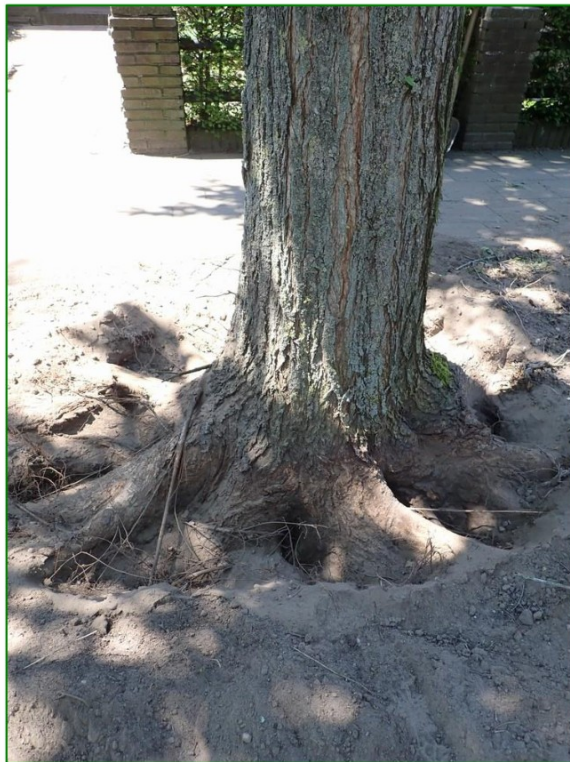
Foto: gelijkmatig verdeelde wortelaanzetten aan de oostzijde

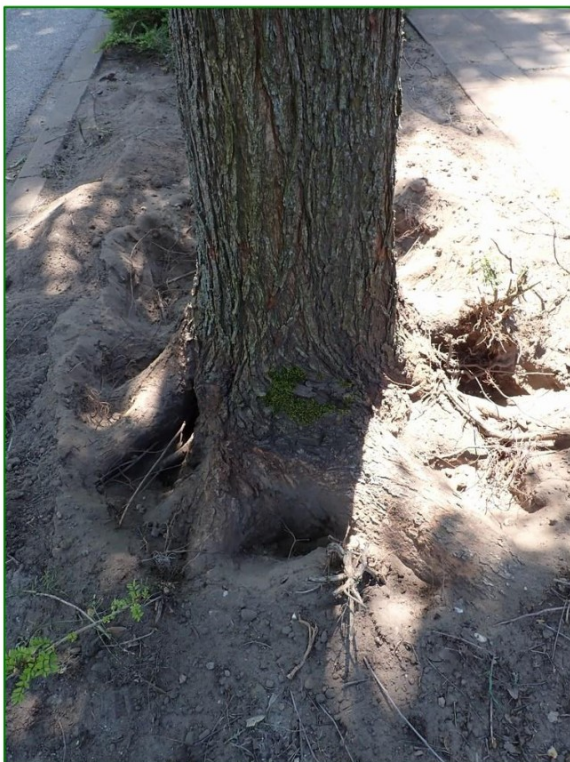
Foto: naar het westen draaiende, brede wortel aan de noordzijde

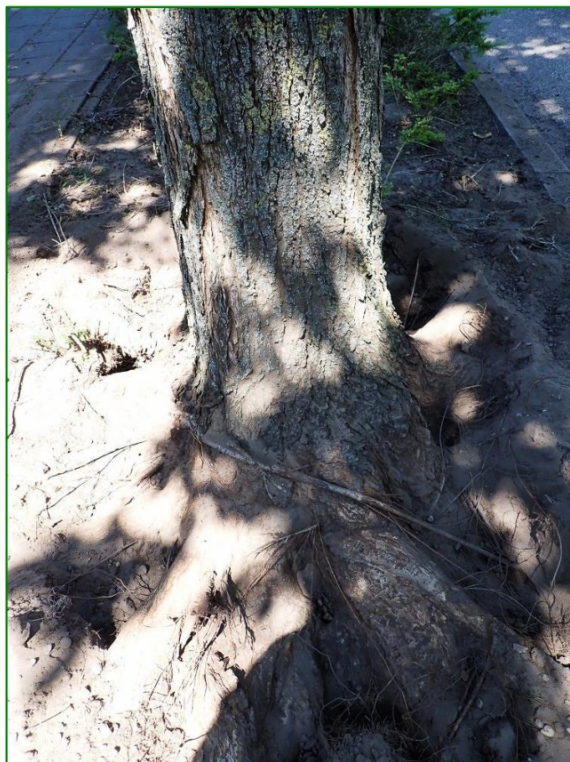
Foto: oppervlakkige, brede beworteling en een jongere wurgwortel aan de zuidzijde

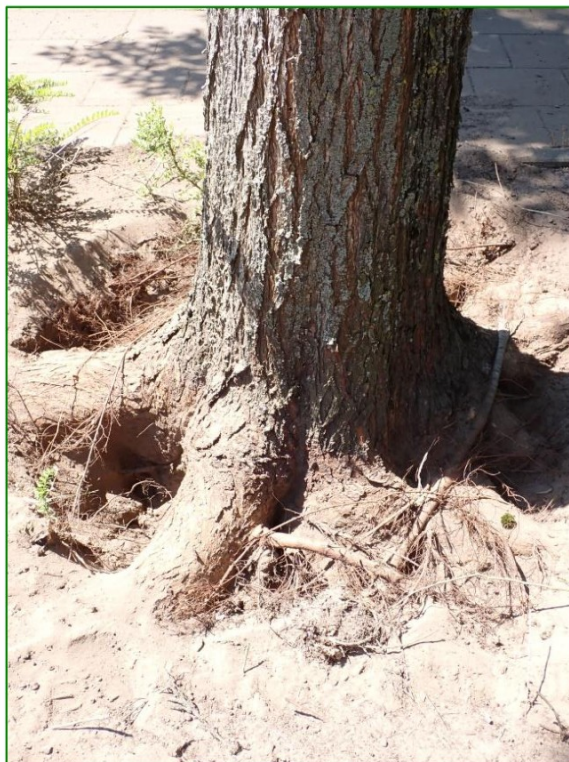
Foto: gelijkmatig verdeelde grove wortel; jonge  
wurgwortel

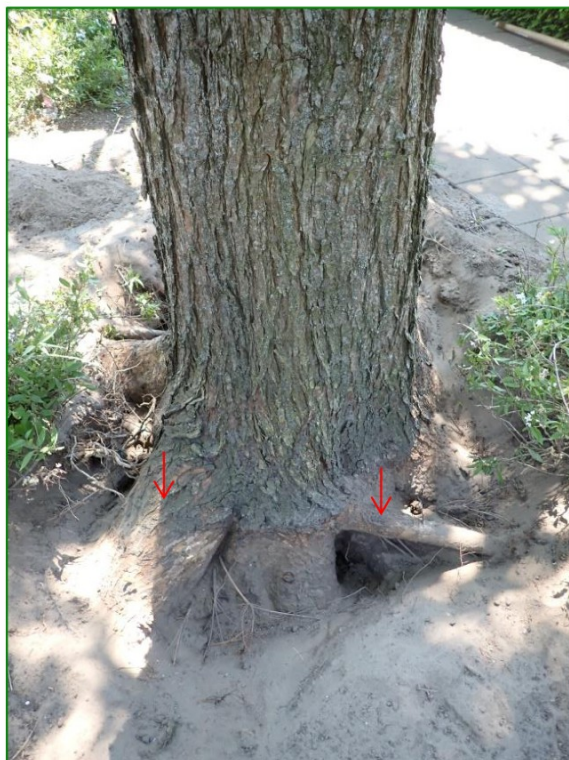
Foto: brede wortelaanzetten en een jonge adventiefwortel

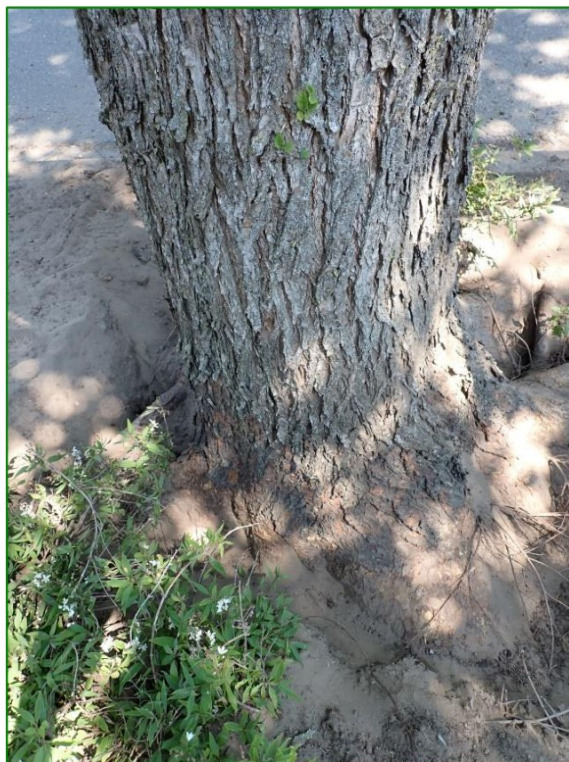
Foto: verbrede stamvoet

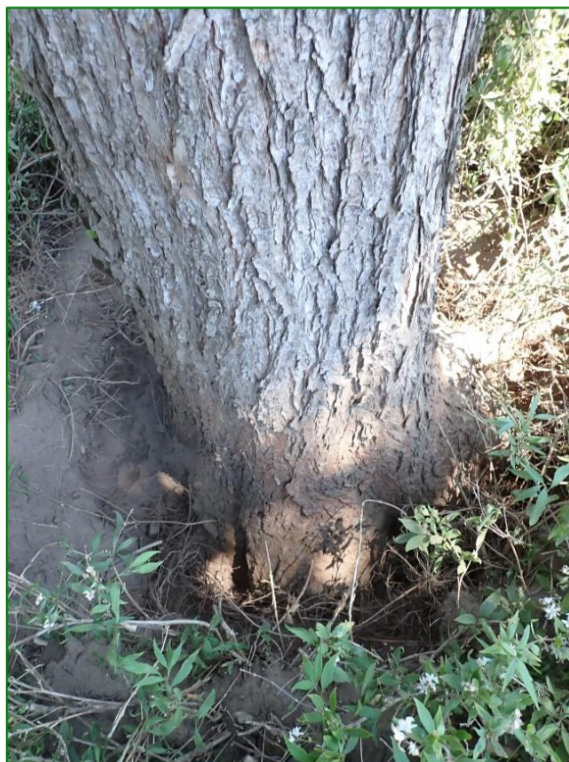
Foto: boom 36

Foto: regelmatig gevormde bast op naar beneden groeiende wortelaanzetten
