## RESTAURATIEPLAN

Geertruidahoeve, Nieuwerkerk a/d IJssel

### 3. Beschrijving van de geconstateerde bouwtechnische gebreken

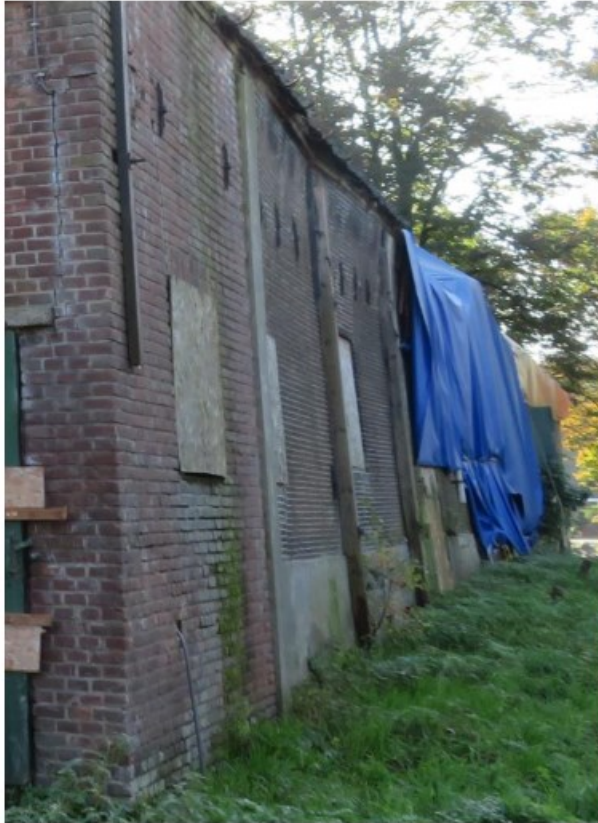
De noordwestgevel van de stal helt vrij sterk achterover.

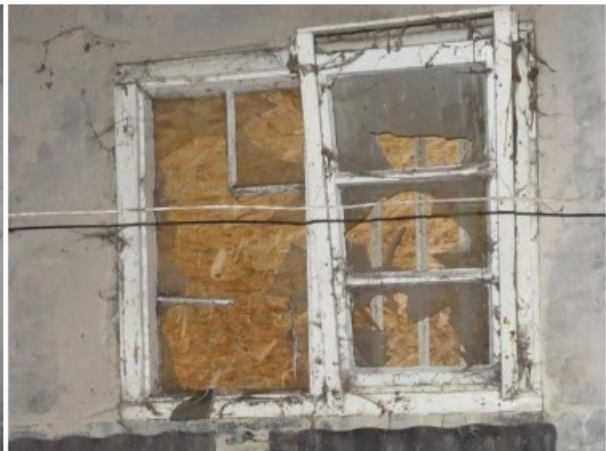
De betonnen ramen in de stal zijn allemaal in slechte staat door het corroderen van de wapening. De houten kozijnen en ramen zijn voor zover zichtbaar in redelijke staat, al is het schilderwerk sterk verouderd, is de beglazing kapot en is het houtwerk verweerd. Gelet op de zware vochtbelasting is het vermoeden dat de bovendorpel en onderdorpel op de aansluiting met het muurwerk zijn ingerot. Bij diverse ramen zijn de bewegende delen beschadigd en roeden kapot.

Houten stalramen: kozijnen op het oog in redelijke staat, schilderwerk slecht; bewegende delen en roeden beschadigd.

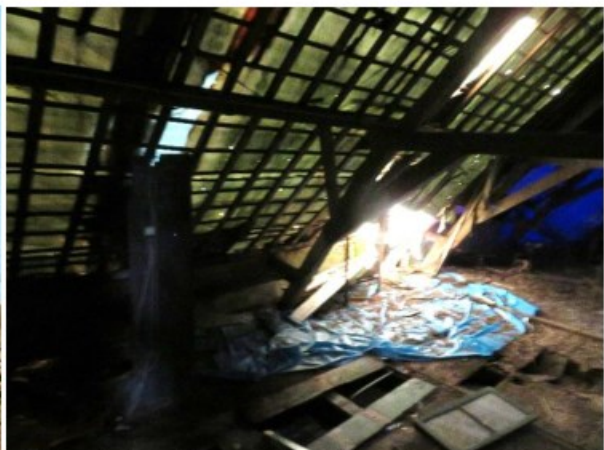
Zuidoostelijk dakvlak: kuilen en bulten, goot ontbreekt; het middelste deel van het noordwestelijke dak, van binnenuit

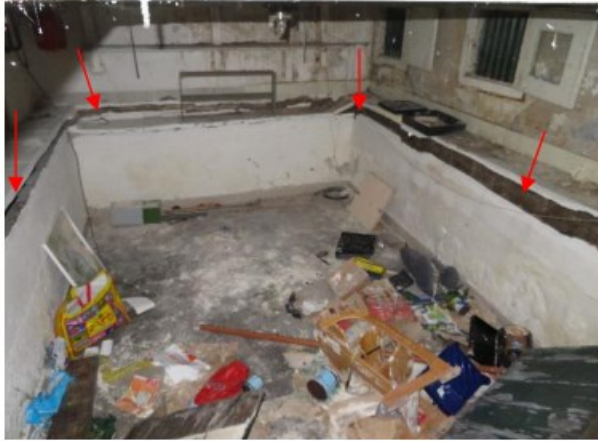
Kopen houten balklaag boven kelder aangetast

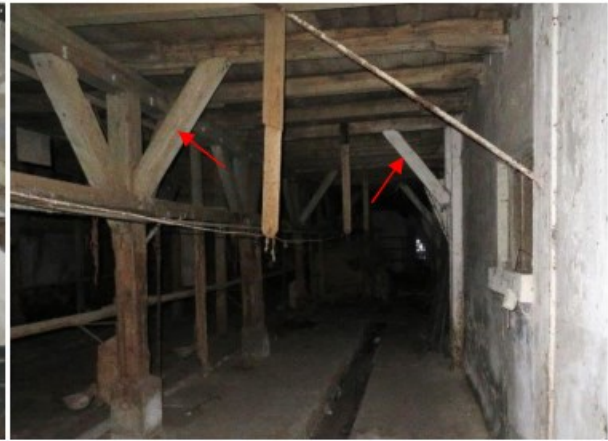
Zakking kelderbak

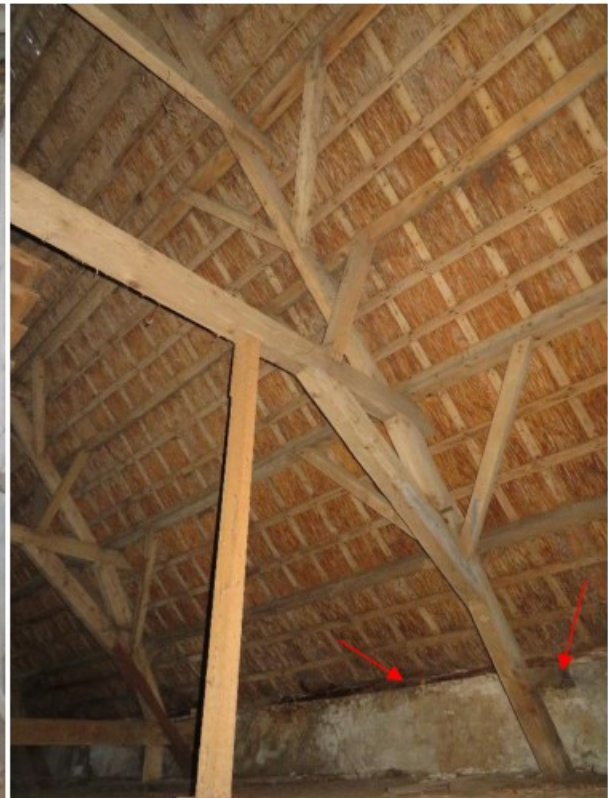
Op diverse plaatsen is de zolderbalklaag aangetast door houtrot en zwam door lekkages. De vloerdelen van de verdieping zijn geheel sterk aangetast. De muurplaten en de onderzijde van de sporen zijn op een groot aantal plaatsen aangetast. Daarnaast zijn de gordingen op diverse plaatsen aangetast door lekkages. De spanten zijn behoudens incidentele aantasting overwegend in goede staat, maar de blokkeels, waarmee de spanten zijn gekoppeld aan de langsgevels, zijn overwegend ingerot. Uitzonderingen op het voorgaande zijn het noordwestelijke dakvlak boven het woonhuis en het gehele middendeel van de boerderij, waar de dakbedekking ontbreekt: hier zijn alle onderdelen van de kapconstructie geheel door houtrot aangetast. Her en der zijn in de gehele kap allerlei houten en stalen stutten, trekstangen en versterkingen aangebracht, om aangetaste delen te versterken en vermoedelijk ook om de krachten op de wegspattende gevels te verminderen. Het houtwerk vertoont op meerdere plaatsen sporen van actieve aantasting door houtworm.

Balklaag en zoldering aangetast

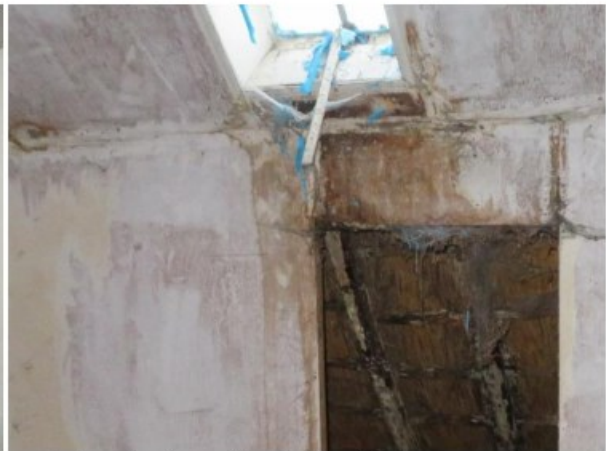
Kapconstructie noordwestelijke dak boven woonhuis sterk aangetast; aantasting zuidoostelijke dak t.p.v. raampje

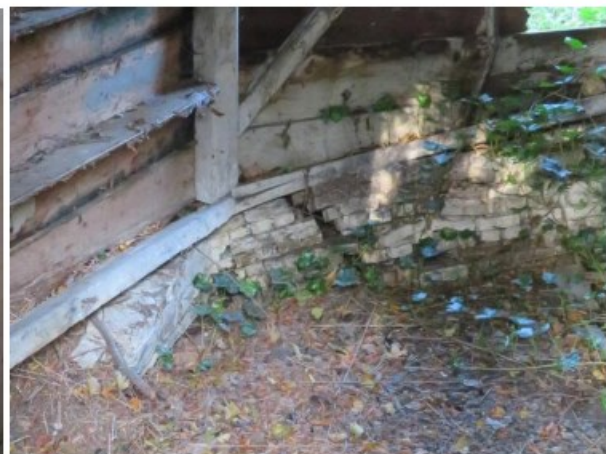
De in metselwerk opgetrokken indelingen in het gebouw zijn ter plaatse van de opkamers in redelijke staat. De brandmuur is eveneens in goede staat, maar de daarop aansluitende wanden zijn door zakking gescheurd. Ook de wand tussen de keuken en de stal is ernstig gescheurd. Alle interieurafwerkingen zijn door de omvangrijke lekkages in het gebouw beschadigd. Houtwerken zijn aangetast, plaatmateriaal is door vocht opgezwollen en uit elkaar gevallen en stucwerk is beschimmeld, los en gescheurd. Alleen boven de opkamers zijn houten delen, waaronder binnenkozijnen en -deuren alsmede de trap naar de zolder en de oude bedstee, nog in redelijke staat. Alle installaties zijn verouderd.

Afwerkingen interieur beschadigd en beschimmeld

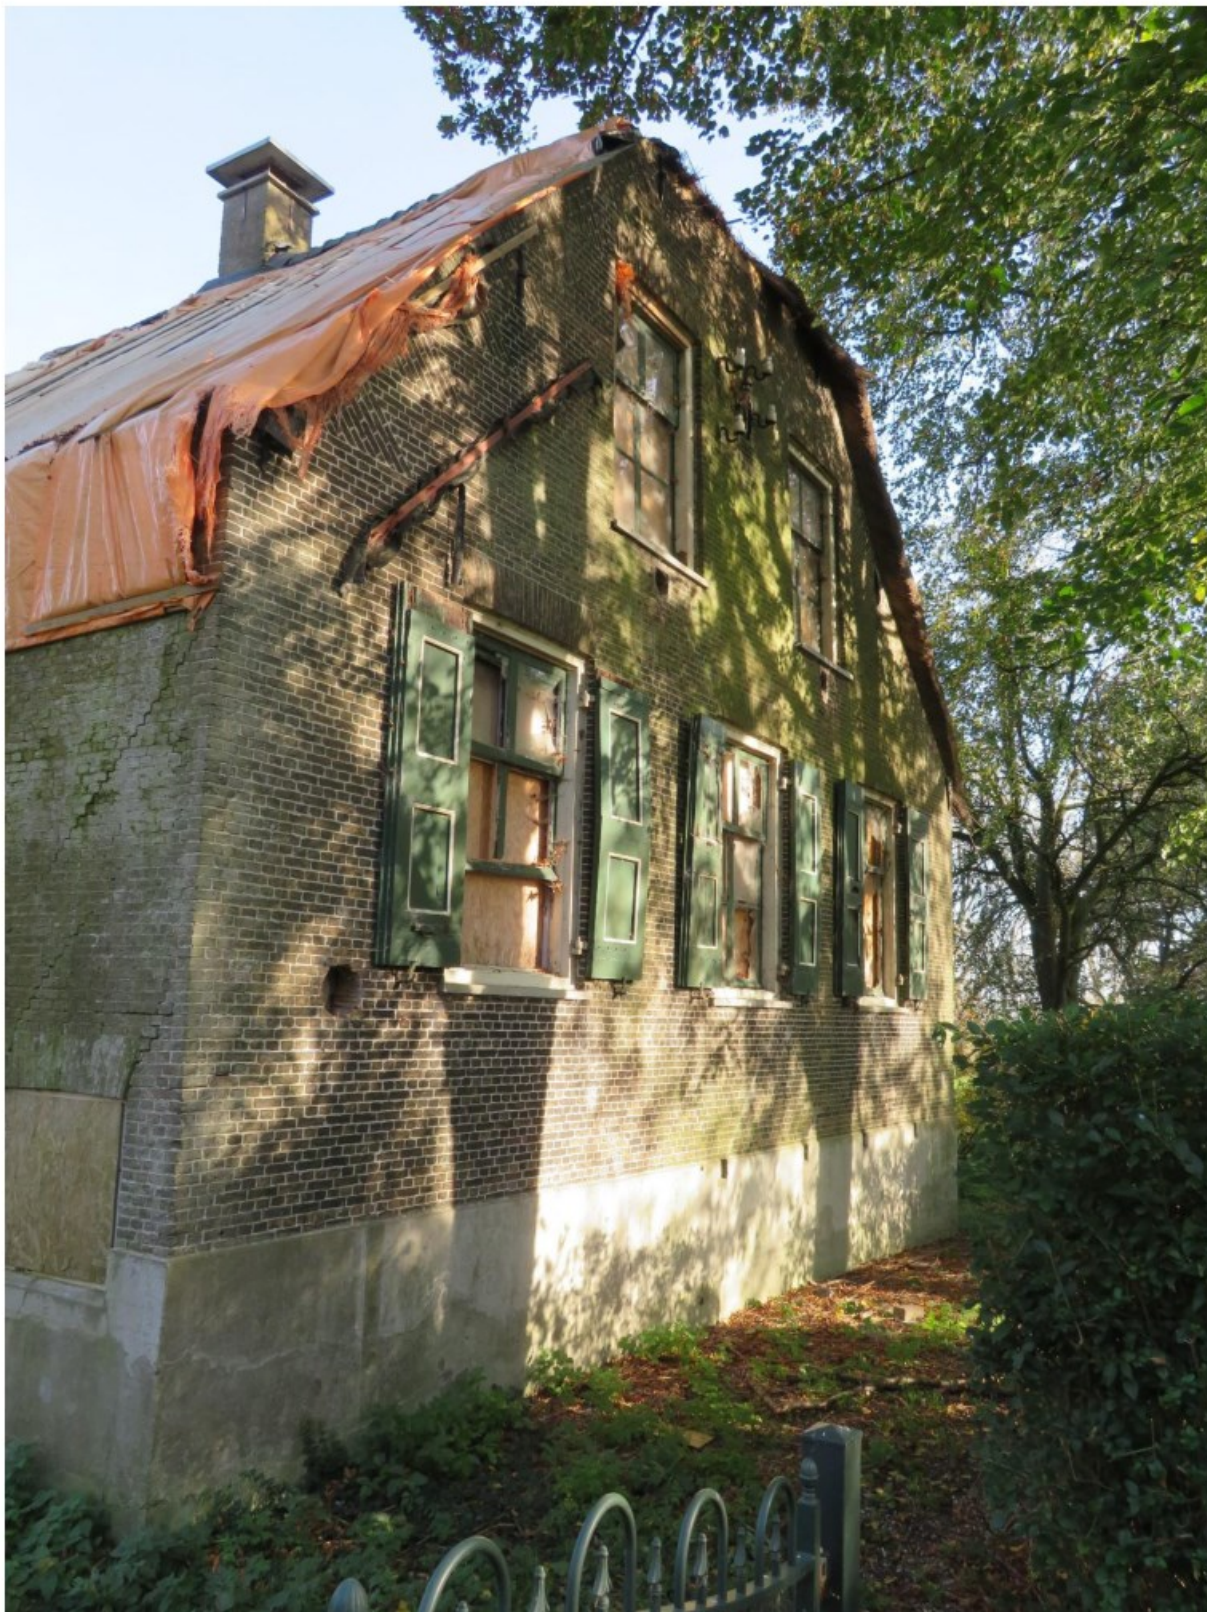
Aanzicht voorgevel boerderij (06-11-2020)

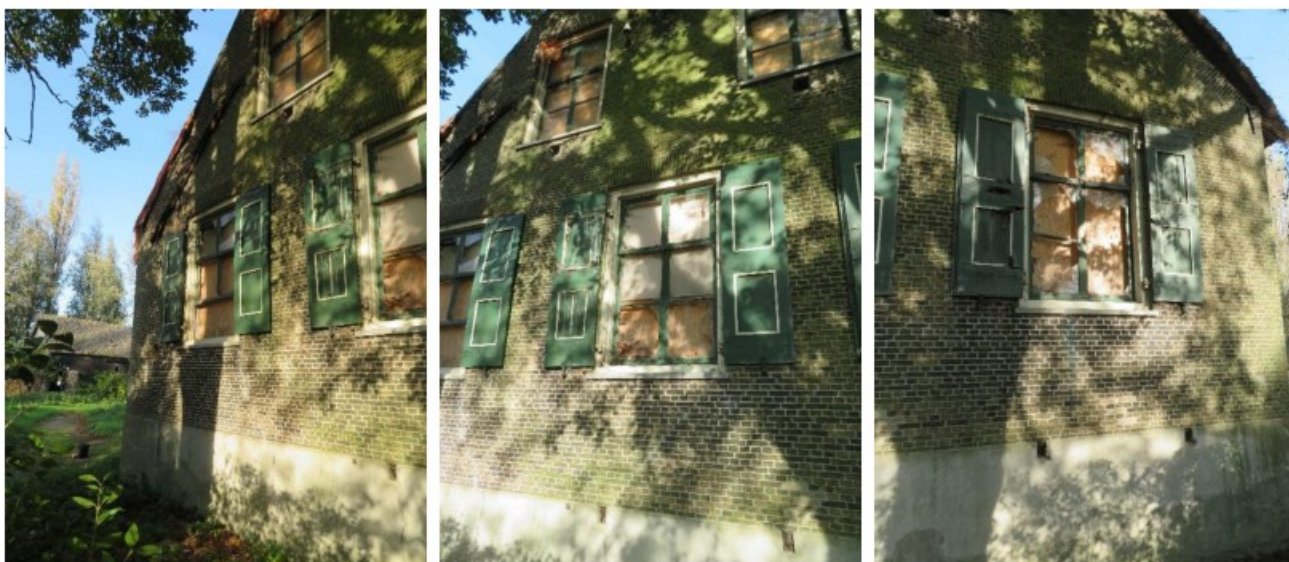
Aanzicht voorgevel (06-11-2020)

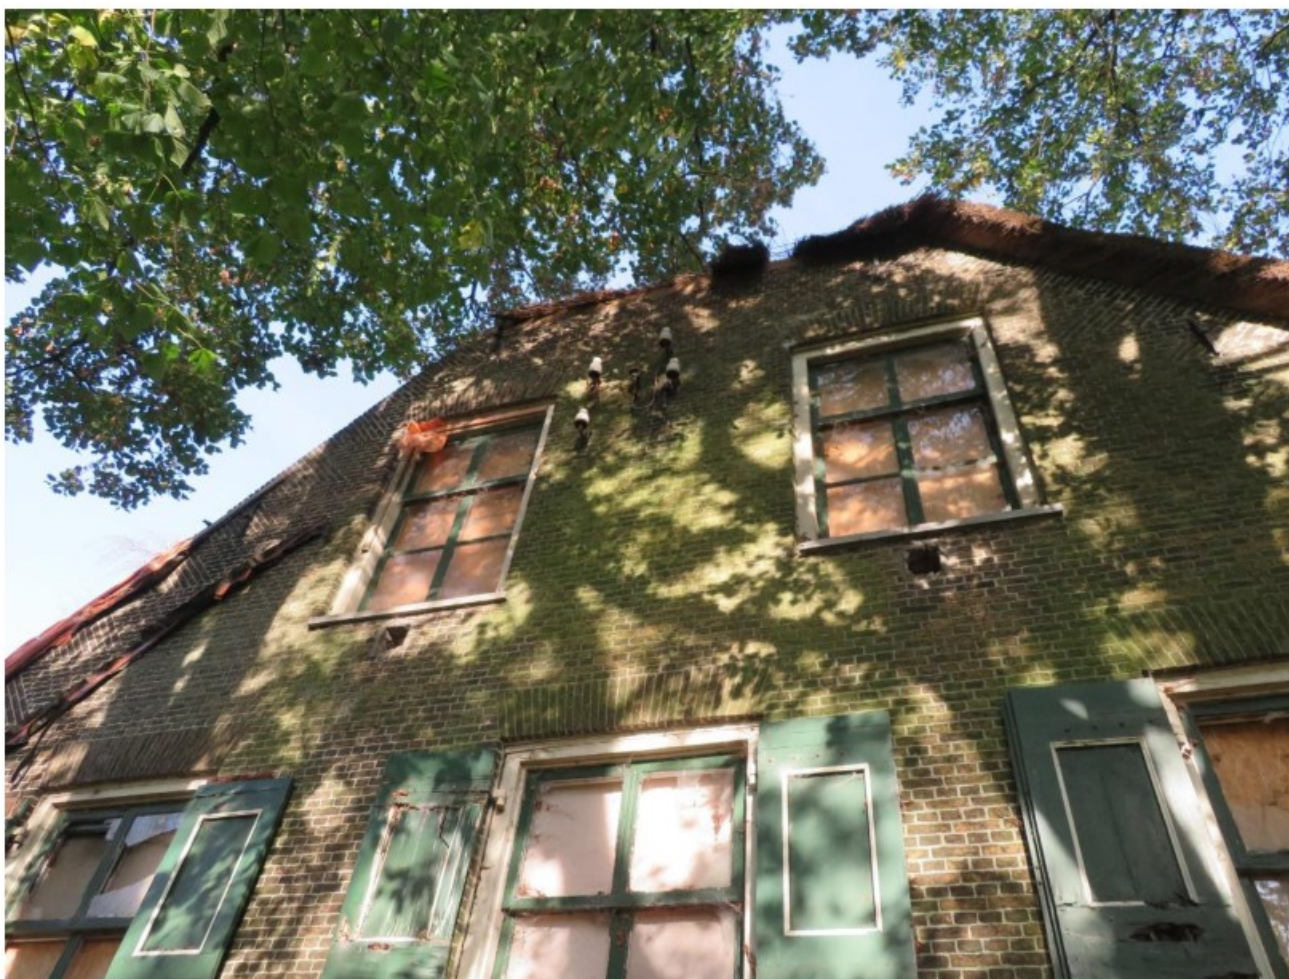
Aanzicht bovenzijde voorgevel (06-11-2020)

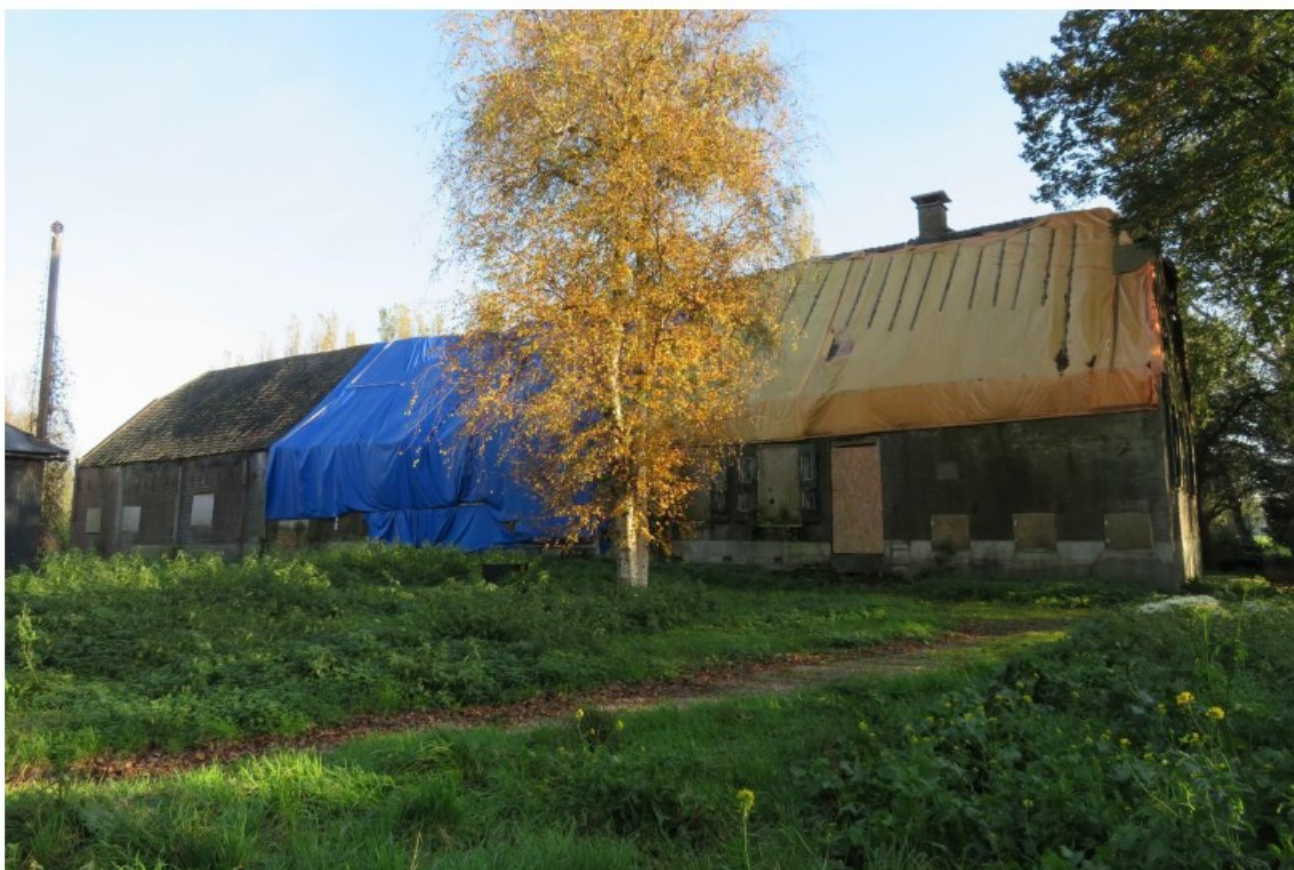
Aanzicht linker zijgevel boerderij (06-11-2020)

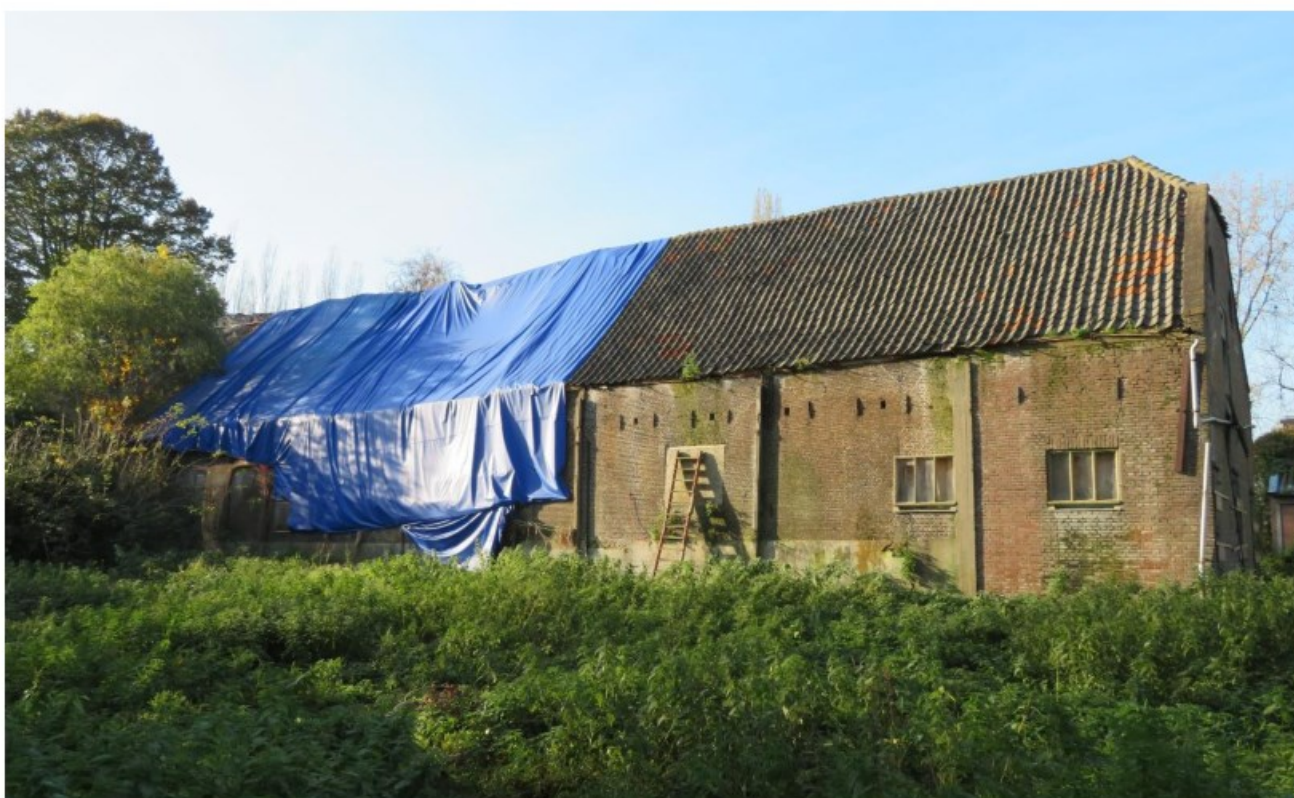
Aanzicht rechter zijgevel (06-11-2020)

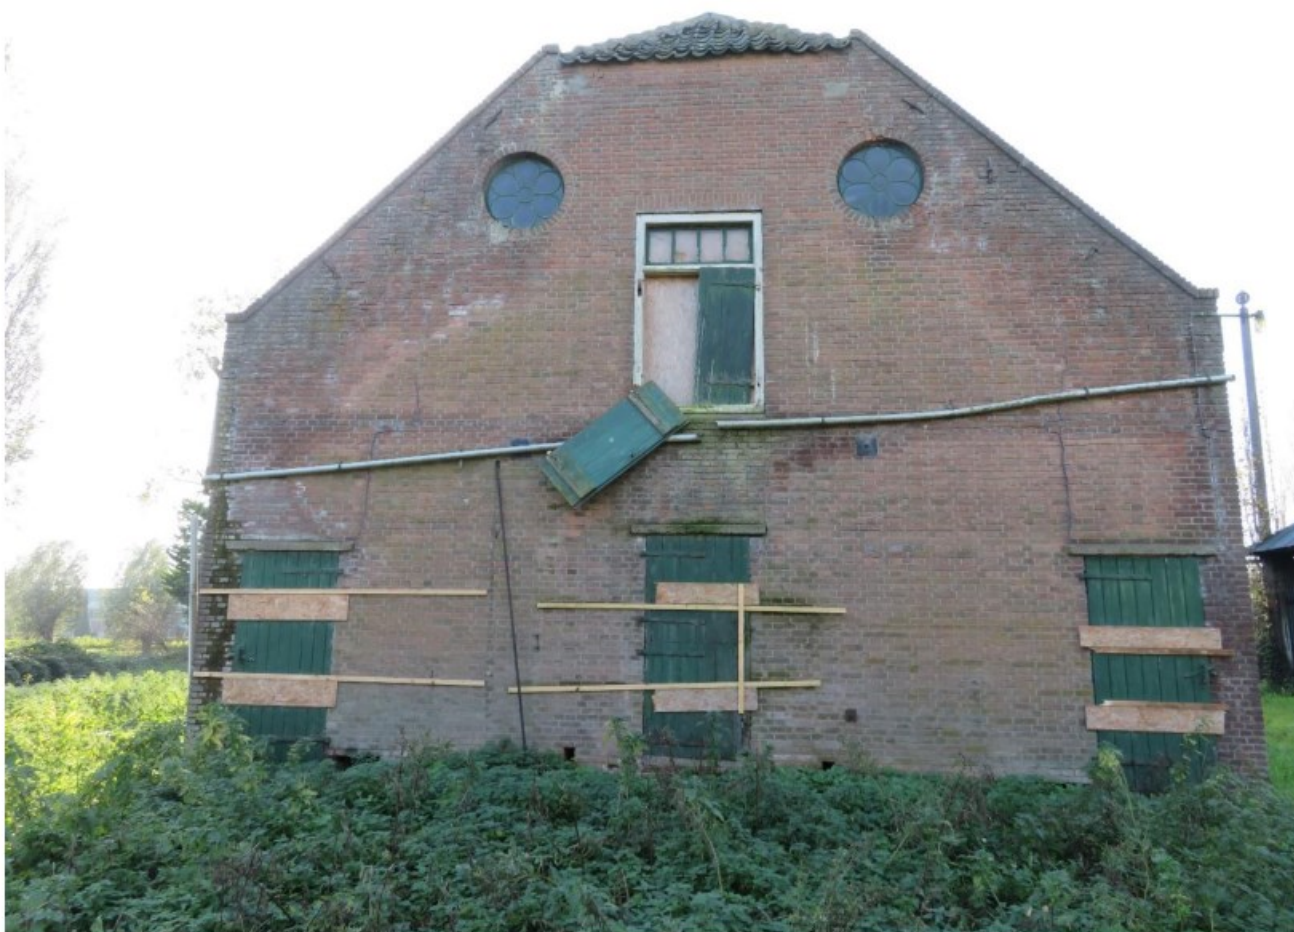
Aanzicht achtergevel (06-11-2020)

- Het uitgesleten voegwerk wordt afgetekend door de directie en wordt vervangen.
- De scheurvorming in de achtergevel en het nieuw opgetrokken achterste deel van de beide zijgevels is zodanig dat deze gevels geheel zullen worden gesloopt en opnieuw worden opgetrokken, waarbij een bij de oorspronkelijke geveldelen aansluitende steen zal worden toegepast.

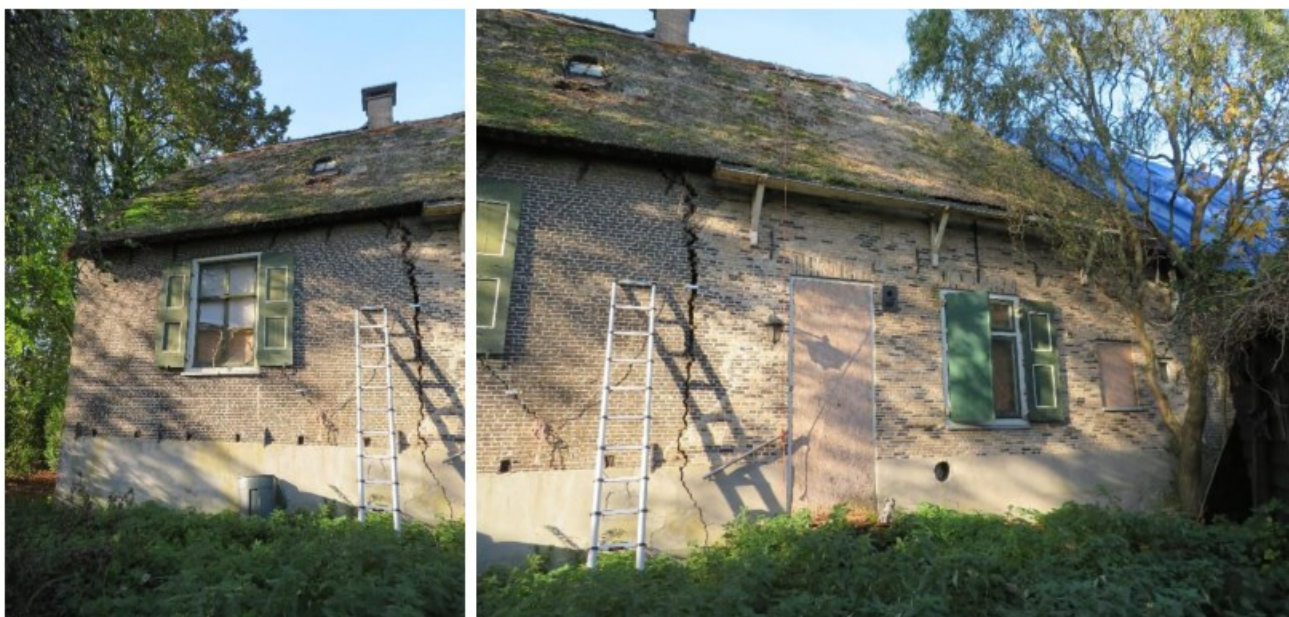
Aanzicht voorste deel rechter zijgevel (06-11-2020)

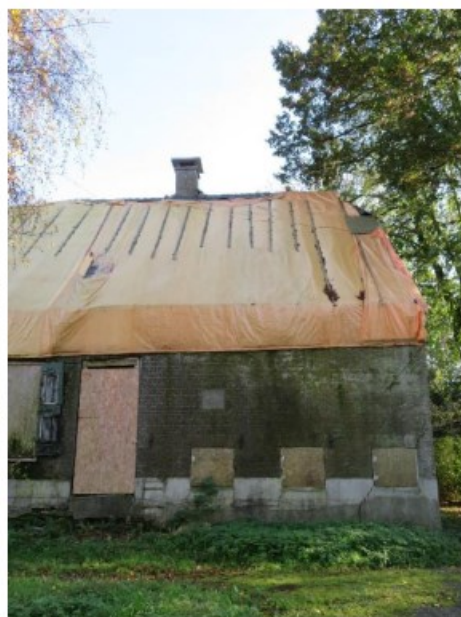
Schoorsteen (06-11-2020)

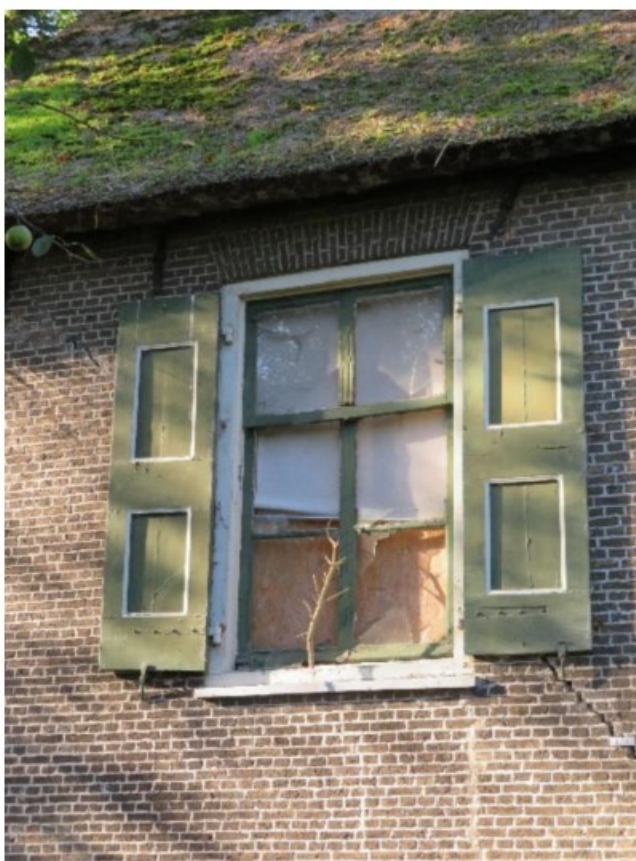
Scheuren rechter zijgevel (06-11-2020)

- Het geheel losse metselwerk in de beide zijgevels van de stal tussen de gevelankers en de muurplaten, alsmede het sterk verzakte en gescheurde muurwerk in de rechter zijgevel rondom de reeds geherfundeerde muur, wordt gesloopt; de uitkomende stenen worden voor zover mogelijk geschikt gemaakt voor hergebruik en de gesloopte delen worden aansluitend opnieuw opgemetseld. De scheuren en beschadigde stenen in de te handhaven delen van de zijgevels van de stal worden ingeboet.

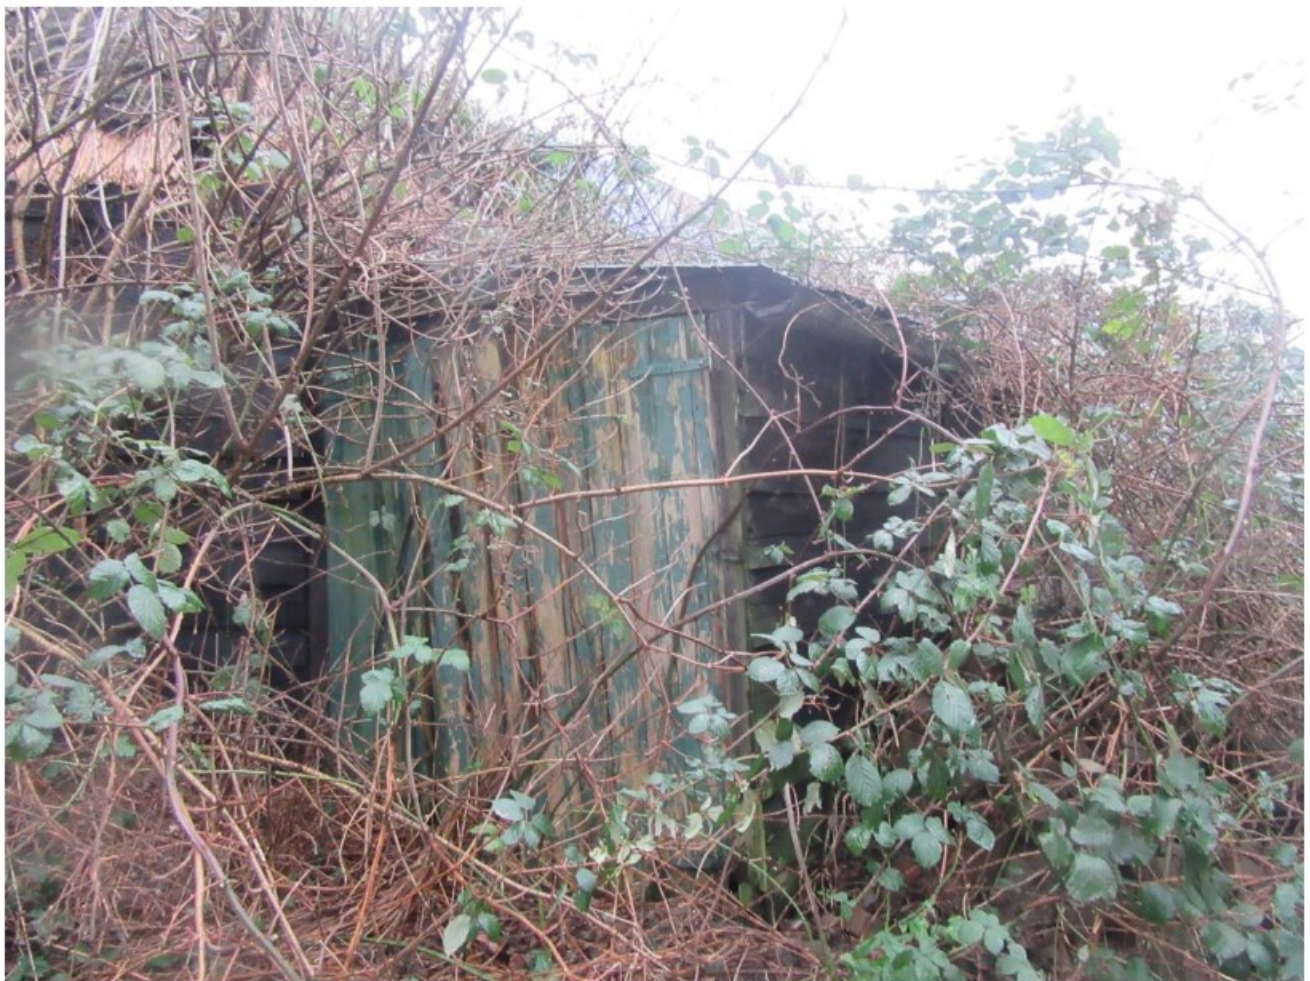
Karnhuis (06-11-2020)

Dak karnhuisje lekt, constructies aangetast door vocht

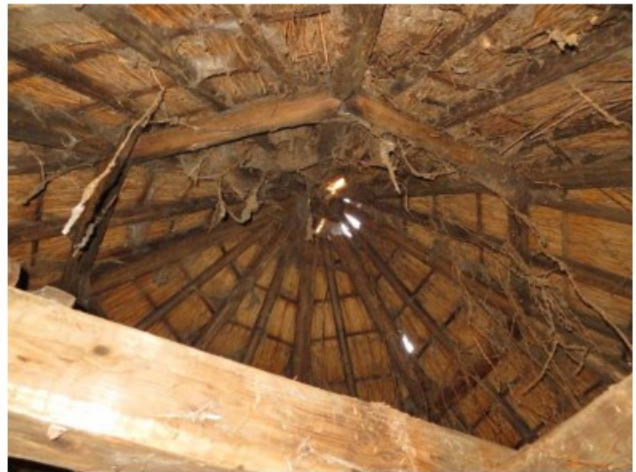
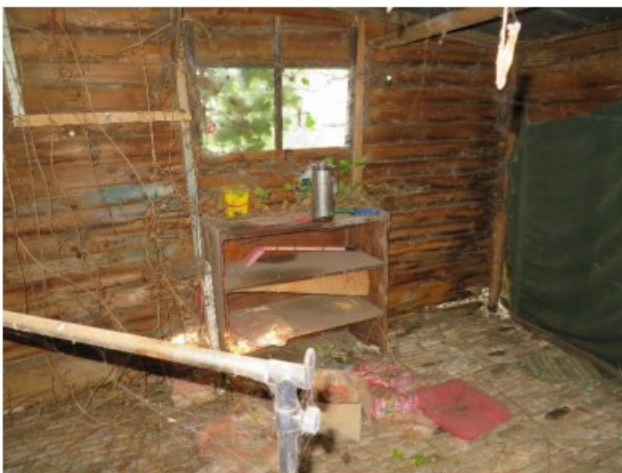
Interieur karnhuis (06-11-2020)

Karnhuisje overwoekerd, verzakt; planken/deuren los en rot
